## IV 庭園の現状と課題

## 第3節 各地区における現状と課題

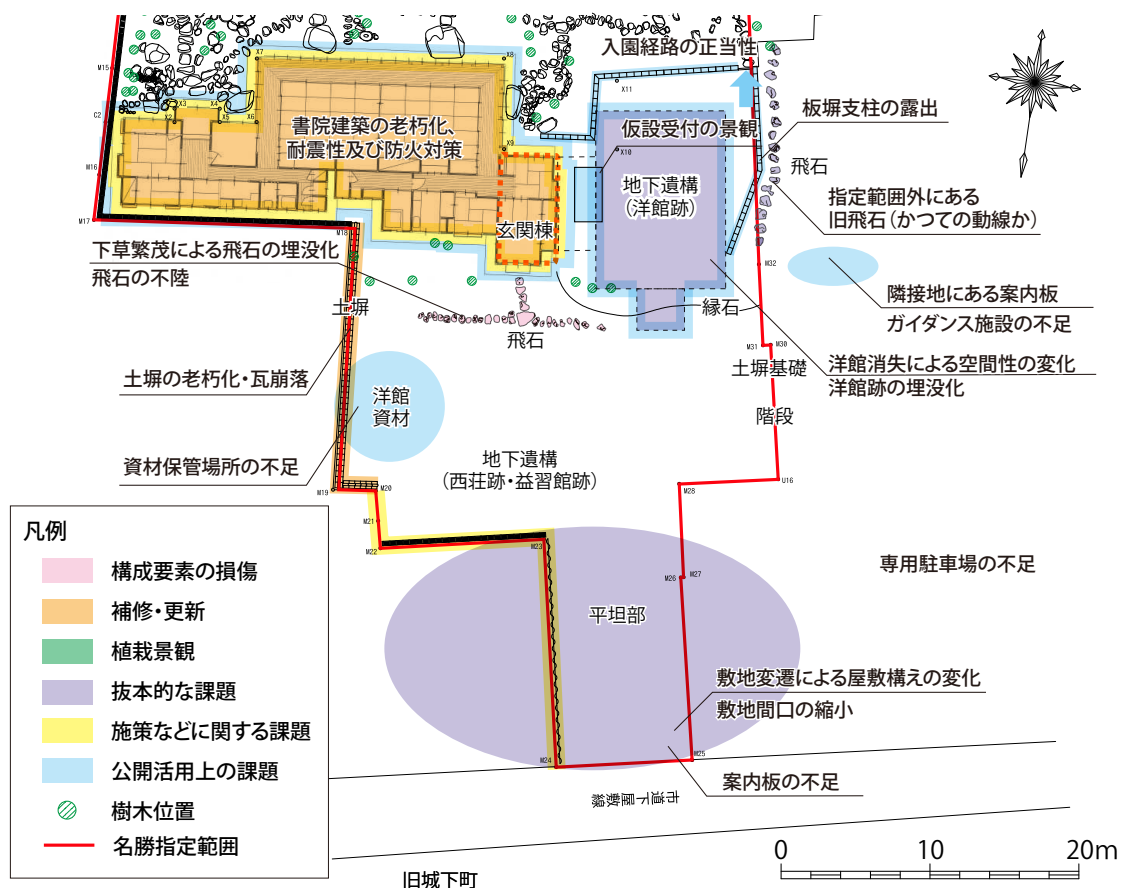
図IV-6 玄関前庭における現状と課題 (「旧益習館庭園平面図」平成28年作成に加筆)

| 分類 | | 課題 |
|---|---|---|
| (1) 構成要素に直接影響する課題 | ①構成要素の損傷 | <ul style="list-style-type: none"> <li>・飛石の不陸<br/>植栽の根の侵入などにより飛石が傾いている</li> <li>・洋館跡の埋没化<br/>洋館跡の礎石や縁石が埋没化しており、洋館の規模や形が不明瞭である</li> </ul> |
| | ②補修・更新 | <ul style="list-style-type: none"> <li>・書院建築の老朽化<br/>現在は立ち入りが制限され、玄関棟からの入園ができなくなっている</li> <li>・土塀の老朽化<br/>瓦屋根などが崩落し、来園者に危険が及ぶ可能性がある</li> </ul> |
| | ③植栽景観 | <ul style="list-style-type: none"> <li>・下草の繁茂<br/>下草の繁茂により飛石が埋没化している</li> </ul> |
| | ④抜本的な課題 | <ul style="list-style-type: none"> <li>・敷地変遷による屋敷構えの変化<br/>川上氏隆盛期の敷地範囲より縮小しているため当時の景観と大きく異なっている</li> <li>・洋館消失による空間性の変化<br/>川上氏所有時代の洋館消失により当時の空間性が大きく異なっている</li> <li>・指定範囲外にある旧飛石（かつての動線か）<br/>庭園への動線が不明で導入空間の印象が異なっている</li> </ul> |

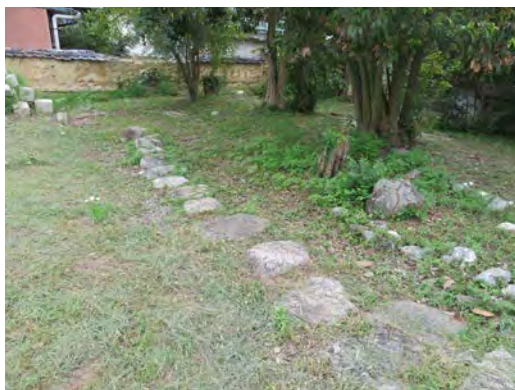
写真IV-42 飛石の不陸・下草の繁茂

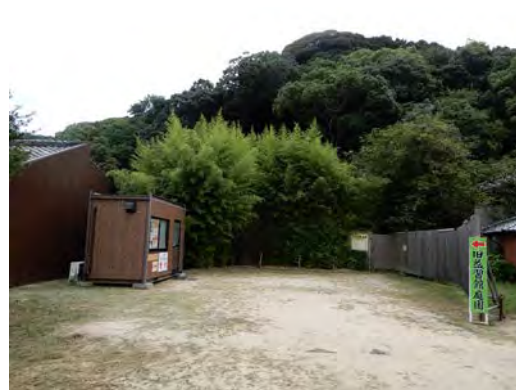
写真IV-43 洋館跡の埋没化・空間性的変化

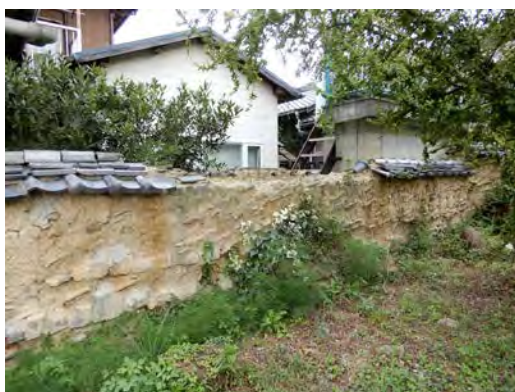
写真IV-44 土塀の老朽化

土塀の老朽化は著しいため地震などに備え、書院建築についても視点場から観賞するために早急な対策が必要である。外壁補修及び屋根葺き替え、公開範囲を定めて各室の改修など活用施設としての整備も含めて検討する必要がある。

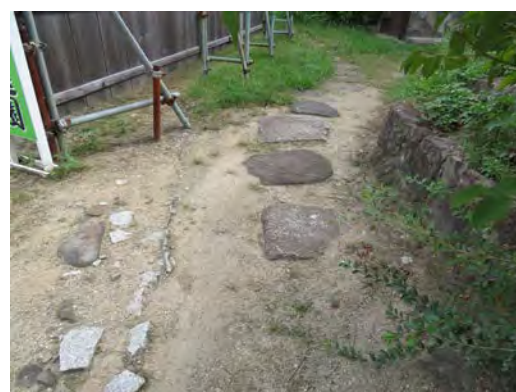
写真IV-45 指定範囲外にある旧飛石

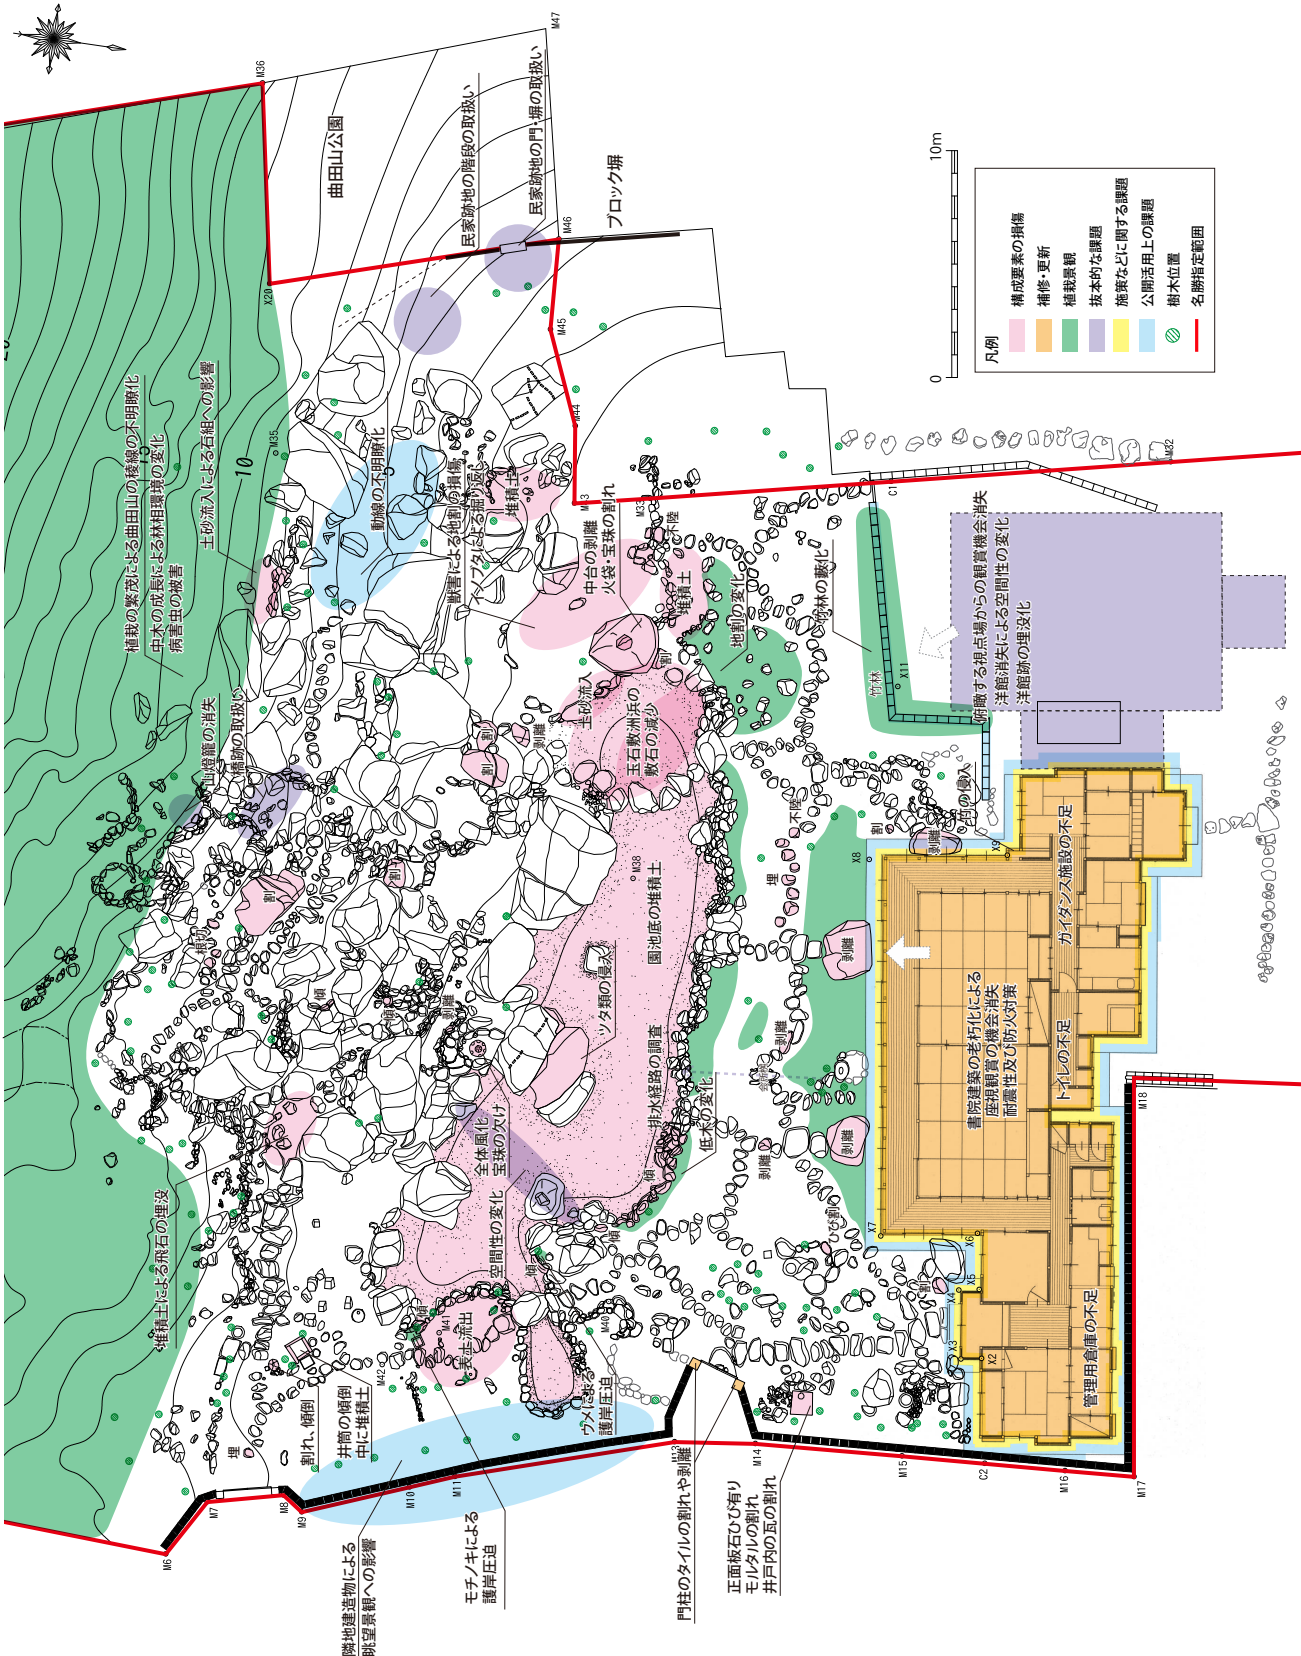
図Ⅳ-7 主庭における現状と課題（「旧益習館庭園平面図」平成28年作成に加筆）

| | 分類 | 課題 |
|---|---|---|
| (1)<br>構成要素に直接影響する課題 | ①構成要素の損傷 | <ul style="list-style-type: none"> <li>・獣害による地割の損傷<br/>イノブタ・シカなどにより地面が掘り返され、荒らされている</li> <li>・園池底の堆積土<br/>土砂が堆積し、水の濁りなどが見られる</li> <li>・玉石敷洲浜の敷石の減少<br/>敷石が転用されて減少したことで玉石敷洲浜の面積が縮小し、川上氏所有時代の景観から変化している</li> <li>・石組、景石、飛石の損傷<br/>割れや剥離、堆積土による埋没化や植物の侵入など</li> <li>・樹木による護岸の圧迫<br/>護岸のはらみや傾倒が見られ、将来的に漏水や崩落の恐れが生じている</li> <li>・石造物や構造物の損傷<br/>割れや傾きなどの劣化が見られ、一部来園者へ危険が及ぶ可能性がある</li> </ul> |
| | ②補修・更新 | <ul style="list-style-type: none"> <li>・書院建築の老朽化<br/>立ち入りが制限され、書院からの観賞ができなくなっている</li> <li>・門柱のタイルの割れや剥離<br/>景観が損なわれ、かつ来園者への危険が予想される</li> </ul> |
| | ③植栽景観 | <ul style="list-style-type: none"> <li>・竹林の藪化<br/>鬱蒼とした印象を与えるとともに、書院建築の被害も見受けられる</li> <li>・護岸際の低木の変化<br/>植栽の植え替えにより川上氏所有時代の庭園景観との変化が見られる</li> <li>・植栽の繁茂・変化<br/>繁茂による曲田山稜線の不明瞭化、林相環境の変化</li> <li>・地被類など地割の変化<br/>川上氏所有時代の景観から変化し、当初の地割が失われている箇所がある</li> </ul> |
| | ④抜本的な課題 | <ul style="list-style-type: none"> <li>・橋や四阿、洋館消失による空間性の変化<br/>回遊性や川上氏所有時代の景観が失われ、空間性が変化している</li> <li>・斜面部山燈籠の消失<br/>川上氏改修当初の景観と異なり、燈籠の所在も不明である</li> <li>・民家跡地の門・塀の取扱い<br/>川上氏や高田氏の庭園とは無関係の民家跡地の構造物が残っている</li> <li>・排水経路の調査<br/>園池の水がどのように排水されているか現時点で不明である</li> </ul> |

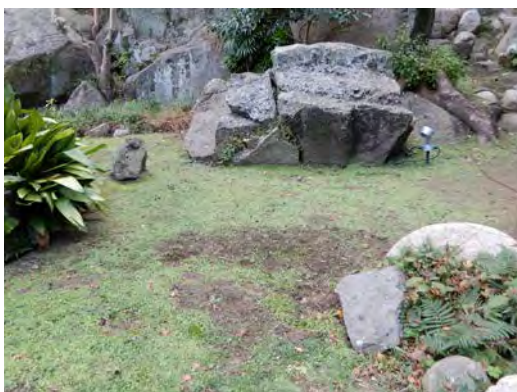
写真IV - 46 獣害による地割の損傷

獣害による損傷は被害の範囲がまだ少ないが、今後の被害状況に応じて対応策の検討が必要である。また、石組、景石の割れや護岸石組の圧迫、石造物などの劣化についても経過観察をしながら将来的な検討が必要とされる。一方、堆積土による石組などの埋没化や構成要素が変化しているものについては、空間性を回復するための対応が必要である。

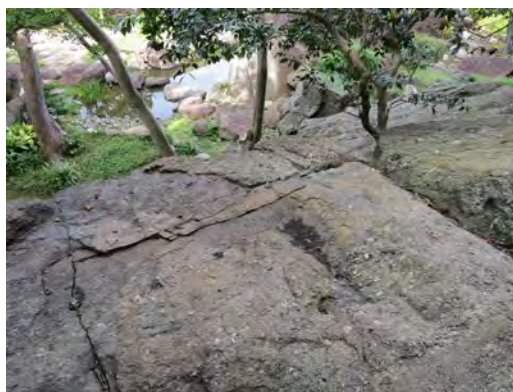
写真IV - 47 石組の割れ・剥離

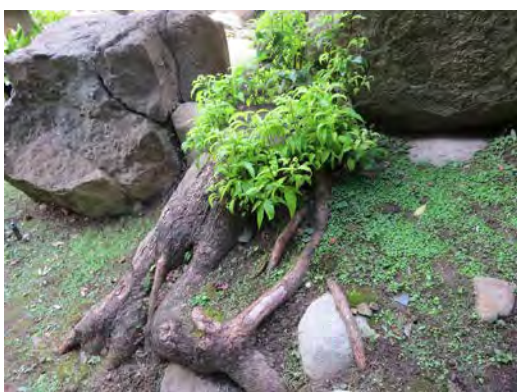
写真IV - 48 飛石への植物の侵入・埋没化

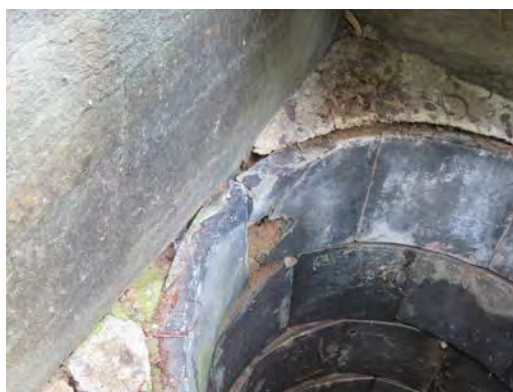
写真IV - 49 構造物の劣化

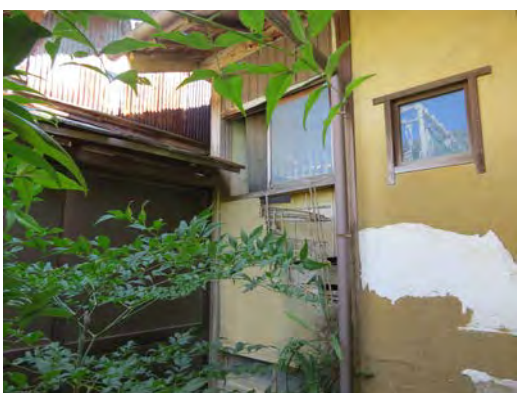
写真IV - 50 書院建築の老朽化

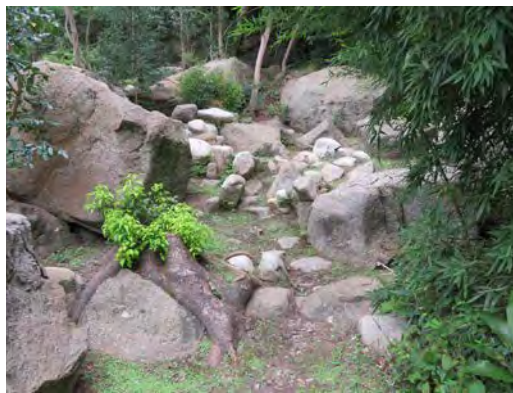
写真IV - 51 動線の不明瞭化

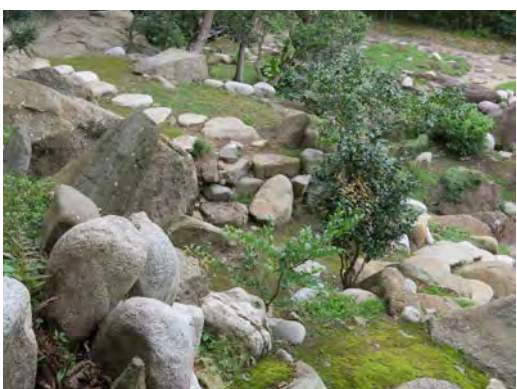
写真IV - 52 橋の消失

現在は見学順路の設定はなく、来園者が主庭の飛石上を自由に見学できるようになっているが、斜面部西側にあった橋が失われているため、動線が途中で途切れてしまっている。さらに、その西側は園路が不明瞭となっており、斜面で足元も不安定となっている。

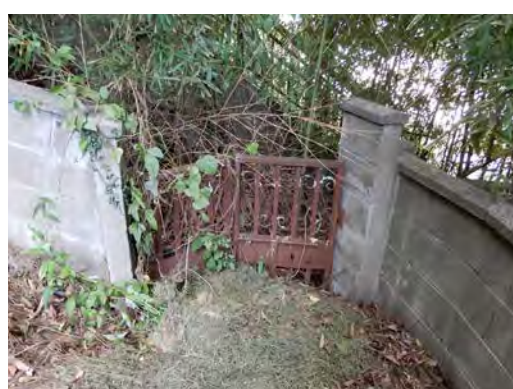
写真IV - 53 民家跡地の門・塀の取扱い

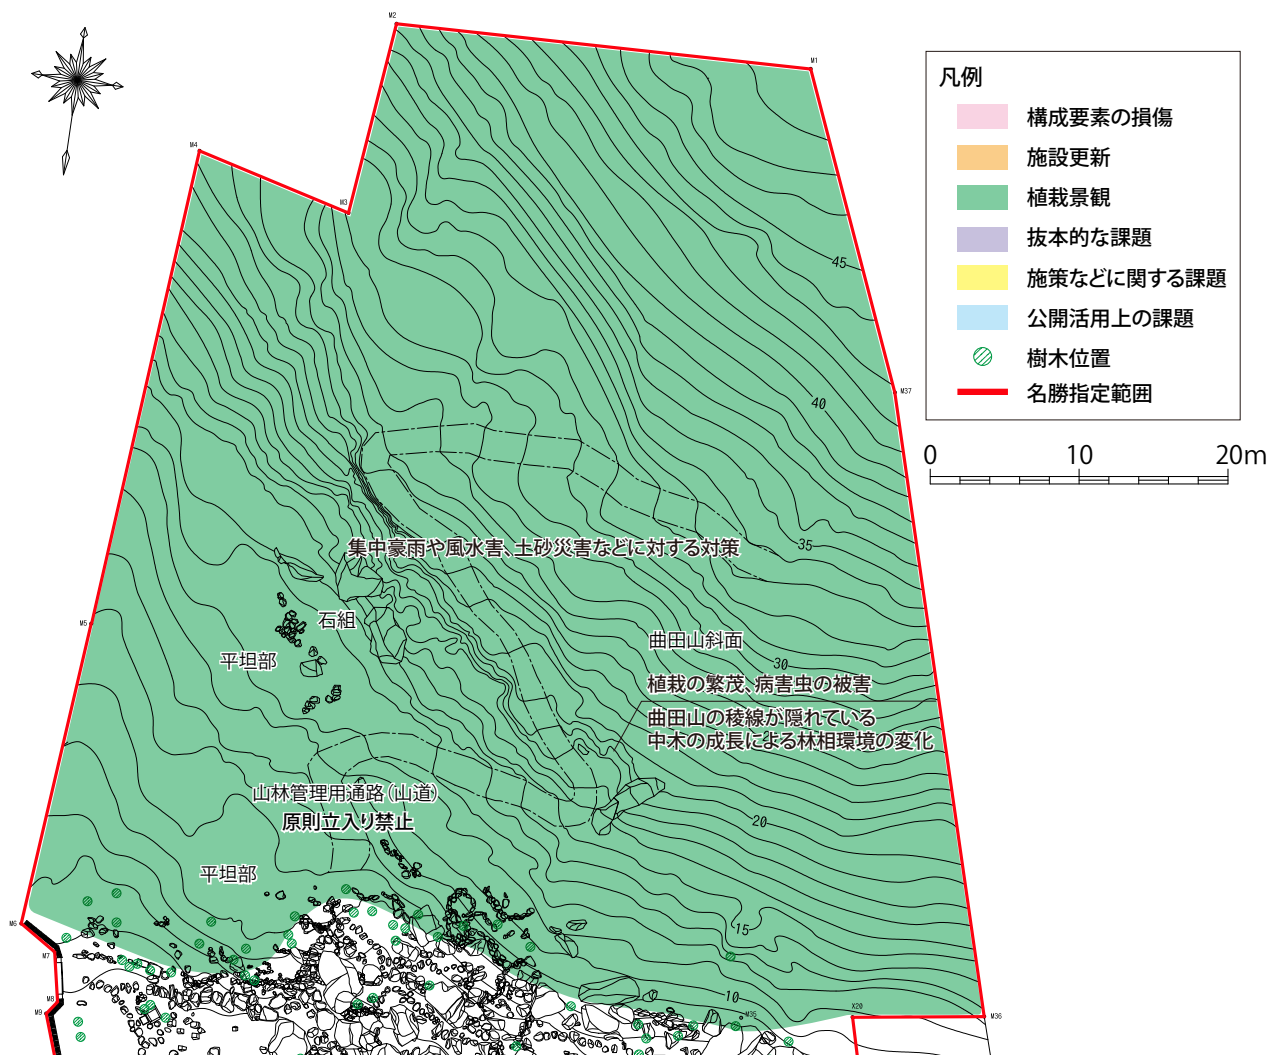
図Ⅳ-8 山林部における現状と課題（「旧益習館庭園平面図」平成28年作成に加筆）

| 分類 | | 課題 |
|---|---|---|
| | ③植栽景観 | <ul style="list-style-type: none"> <li>・植栽の繁茂<br/>曲田山の稜線が不明瞭になっている<br/>中木の成長による林相環境の変化</li> <li>・病害虫の被害<br/>カシノナガキクイムシによるナラ枯れ</li> </ul> |
| (2) 施策などに関する課題 | | ・集中豪雨や風水害、土砂災害などに対する対策<br>来園者や庭園を災害から守るための防災対策の不足 |

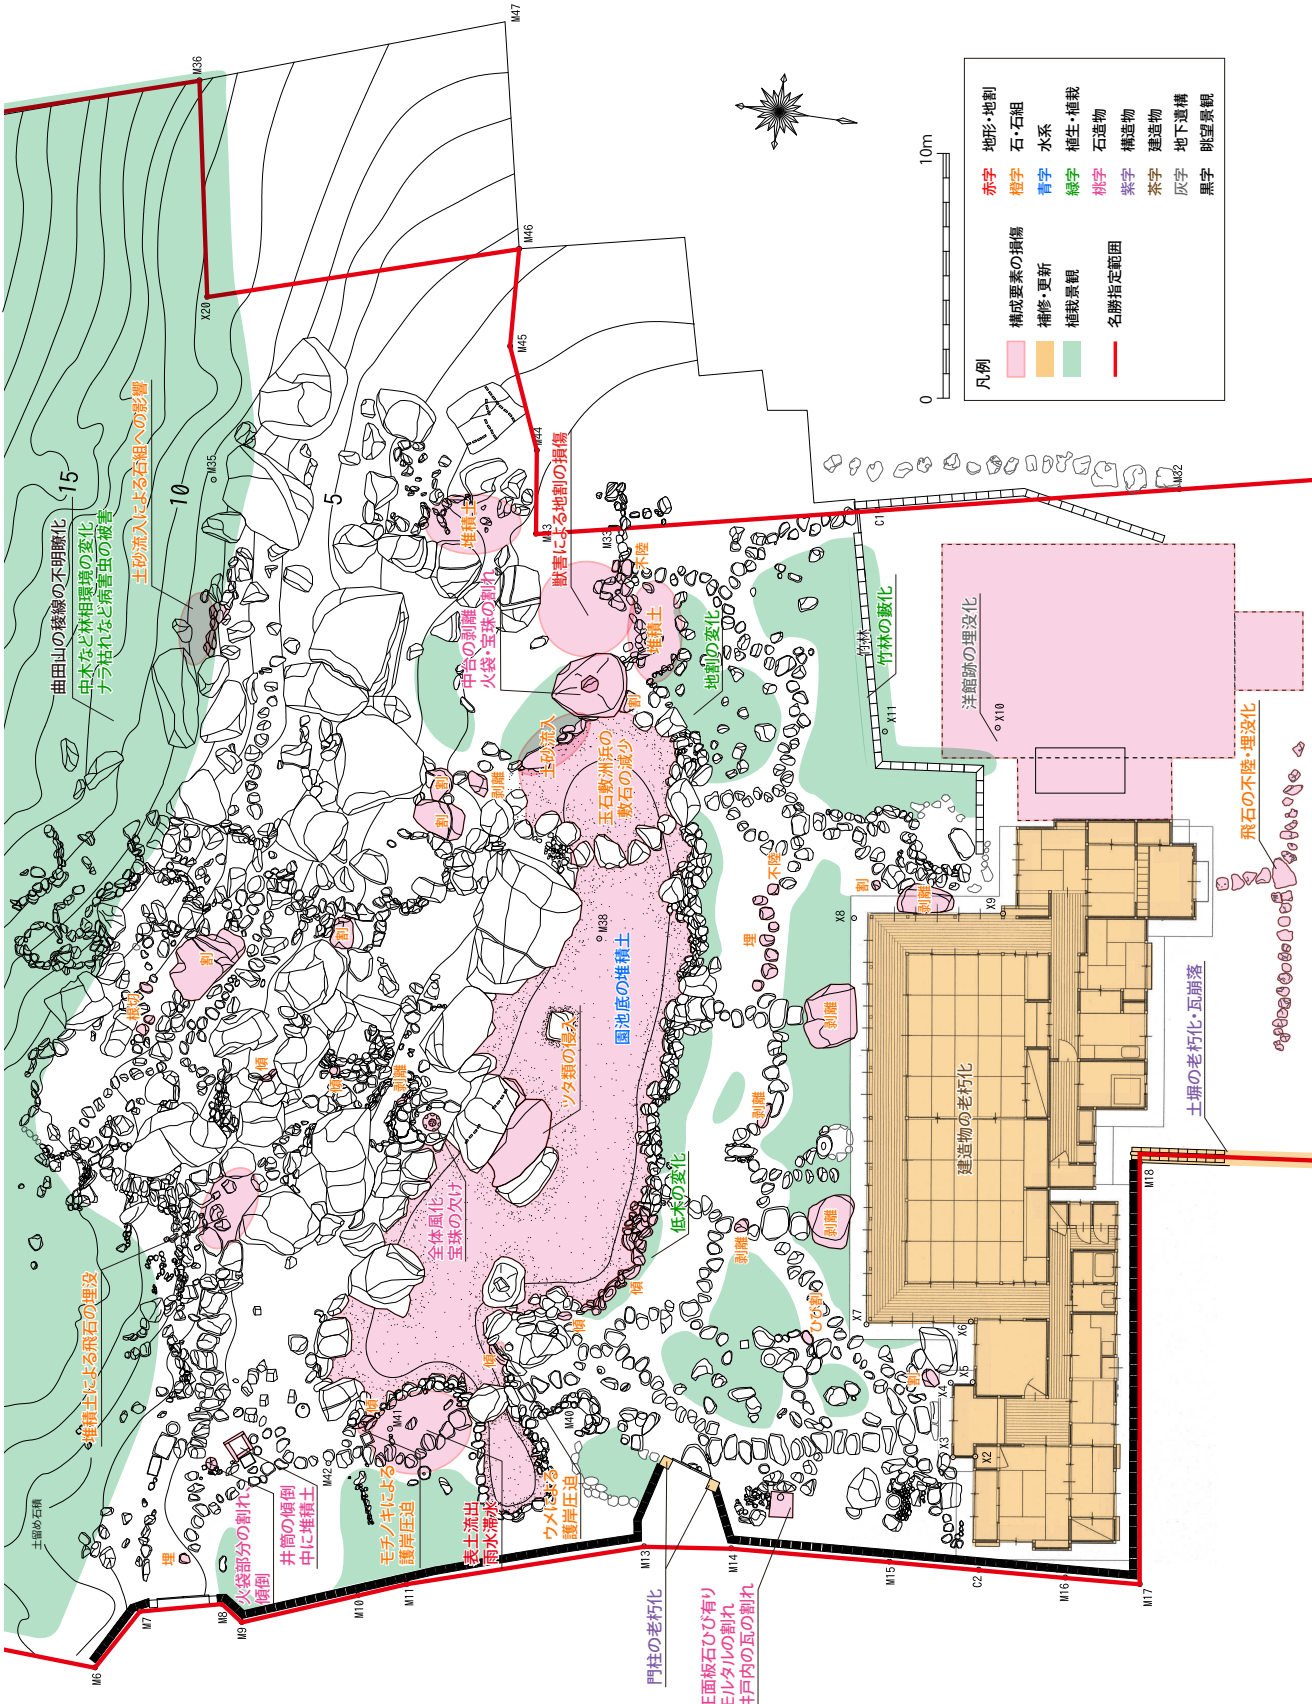
図Ⅳ-9 保存管理における主要な課題（「旧益習館庭園平面図」平成28年作成に加筆）

- ・獣害(イノブタ・シカ)による地割の損傷(地面の掘り返し)
- ・表土の流出及び雨水滞水
- ・玉石敷洲浜の敷石の減少
- ・石組、景石の割れや剥離、飛石の不陸
- ・堆積土による石組や洋館跡礎石、縁石の埋没化
- ・樹木による護岸石組の圧迫
- ・園池底の堆積土
- ・石造物や構造物の割れや劣化

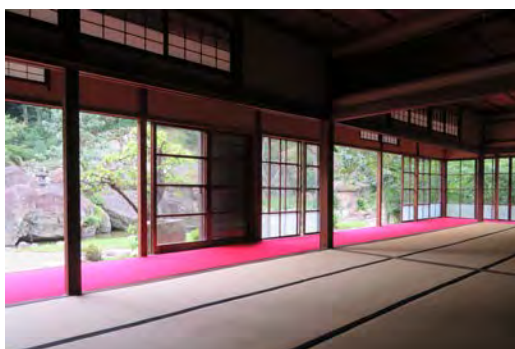
- ・書院建築の耐震強度（写真IV -55）や防火対策などの安全面における懸念

写真IV - 55 書院建築の耐震性

書院建築の耐震強度の課題があり、現在書院内は通常公開していない。しかし、書院棟は庭園への視座となっており、重要な視点場として公開するためには安全性を確保する必要がある。屋根や外壁、内部の老朽化も目立つことから来園者へ危険が及ぶことも考えられる。

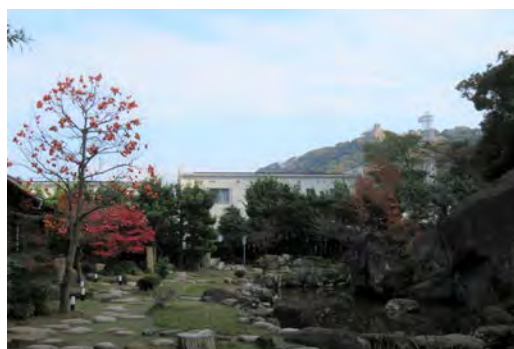
- ・周辺建造物の印象緩和（写真IV -56）、旧川上氏所有地の一部が民有地となっている

写真IV - 56 周辺建造物の眺望景観への影響

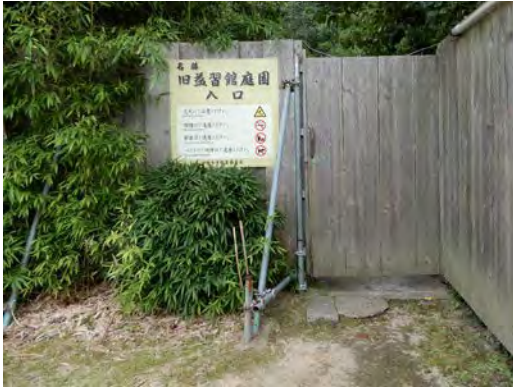
- ・入口周辺の板塀支柱の露出（写真IV -57）

写真Ⅳ-57 入口周辺の板塀支柱露出

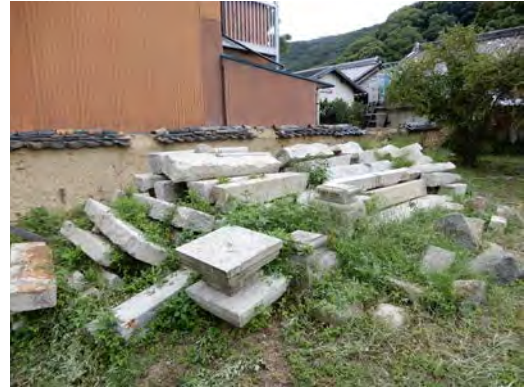
写真Ⅳ-58 資材保管場所の不足

玄関前庭には川上茂吉氏別荘の洋館を解体した際の資材が残されており、風雨による劣化が進行しやすいとともに、来園者が近づきやすく、危険性が高い。さらに、ライトアップ時の照明や維持管理のための用具も書院建築の新玄関棟内で保管しており、管理用倉庫としてのスペースが不足している。
