IV 整備計画

第1節 書院建築の整備

第1項 基礎調査

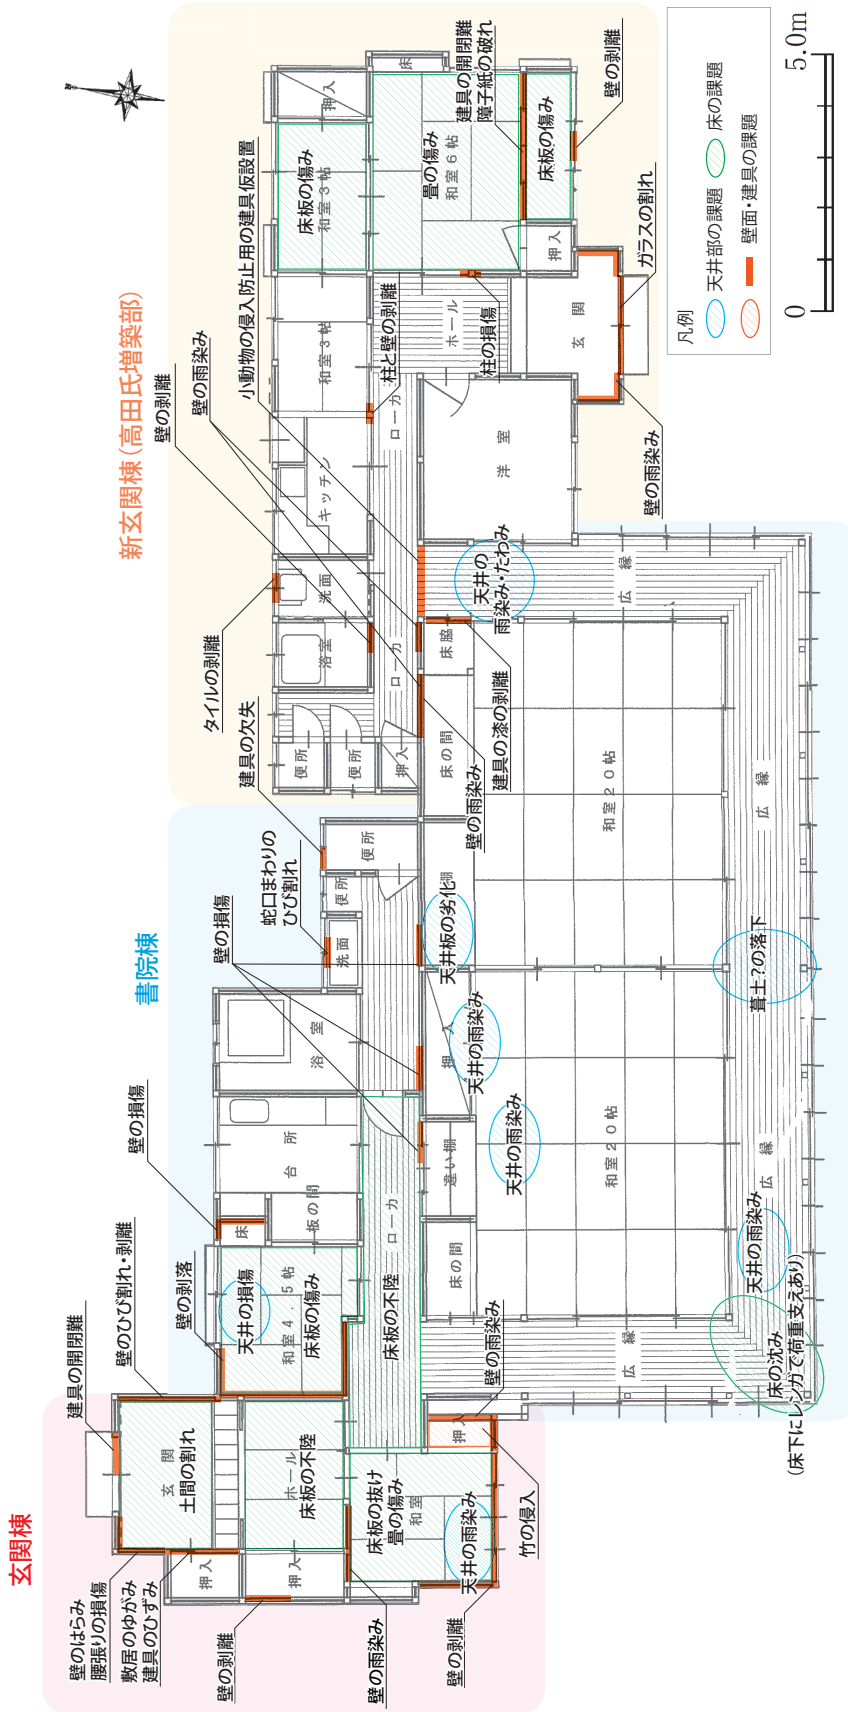
図IV-1 書院建築内部の主な課題（「書院建物平面図」に加筆）

その結果、書院建築の保存管理における大きな課題には、小屋組の構造部材の不陸や屋根の取り合い部分の雨仕舞があることが分かった。これにより雨漏りが生じ、室内では土壁の剥落や床板の損傷などが見られる。加えて耐震補強について、広間は主庭に面して3面が開口部となっていることから、開放的な大空間と安全性の両立を図る必要がある。

建造物	部屋名	部位	課題	過去の補修	
内部	玄関棟	玄関	壁面	壁のはらみ・ひび割れ・剥離、腰張りの損傷、建具の開閉難、敷居のゆがみ、建具のひずみ	
			床	土間の割れ	
		ホール	床	床板の不陸	
		押入（ホール）	壁面	壁の剥離	
		和室	天井部	天井の雨染み	
			床	床板の抜け、畳の傷み	
	壁面		壁の剥離、壁の雨染み		
	押入（和室）		竹の侵入、壁の雨染み		
	書院棟	西側広間	天井部	天井の雨染み	住居使用時に補強用柱追加
		東側広間	天井部	天井板の劣化	
			壁面	壁の雨染み	
			建具	建具の漆の剥離	
			広縁	天井部	天井の雨染み・たわみ、葺土？の落下
		床		床の沈み	
		和室（4.5帖）		小動物の侵入防止用の建具仮設置	
			天井部	天井の損傷	
			壁面	壁の剥離、壁の損傷	
		廊下	床	床板の傷み	
			壁面	壁の損傷	
	台所・浴室・洗面	床	床板の不陸		
		壁面	蛇口まわりのひび割れ		
	便所	建具	建具の欠失		
	新玄関棟	和室（6帖）	床	畳の傷み	
			建具	建具の開閉難、障子紙の破れ	
		縁側	壁面	壁の剥離	
			床	床板の傷み	
		和室（3帖東）	床	床板の傷み	
和室（3帖西）		壁面	柱と壁の剥離		
玄関		壁面	壁の雨染み		
		建具	ガラスの割れ		
ホール		壁面	柱の損傷（蟻害？）		
廊下	壁面	壁の剥離、壁の雨染み			
台所・浴室・便所・押入	壁面	タイルの剥離			
外部	屋根		瓦屋根の劣化、棟・軒先の不陸、雨漏り・雨漏りの恐れ、軒先納まり不良、玄関と本体の取合不良、木部腐食、下屋化粧軒裏の雨染み、軒裏の損傷、銅板の継ぎ目不良、棟のなまこ漆喰無し、けらば雀口の漆喰剥がれ、葺土の流出	隅棟と付近に補修跡あり	
		壁面	トタン壁の劣化、外壁の剥離、戸袋の劣化		
	雨樋		樋の詰まり、接続不良		
	その他		縁の塗装劣化、縁の木部損傷、床下土壁の剥離及び換気口の損傷、根がらみ貫の外れ、床束の劣化、床下に土嚢袋の設置（小動物の侵入防止）		
公開活用	玄関棟	活用施設	受付・管理人室の設置		
		管理施設	下足箱の設置

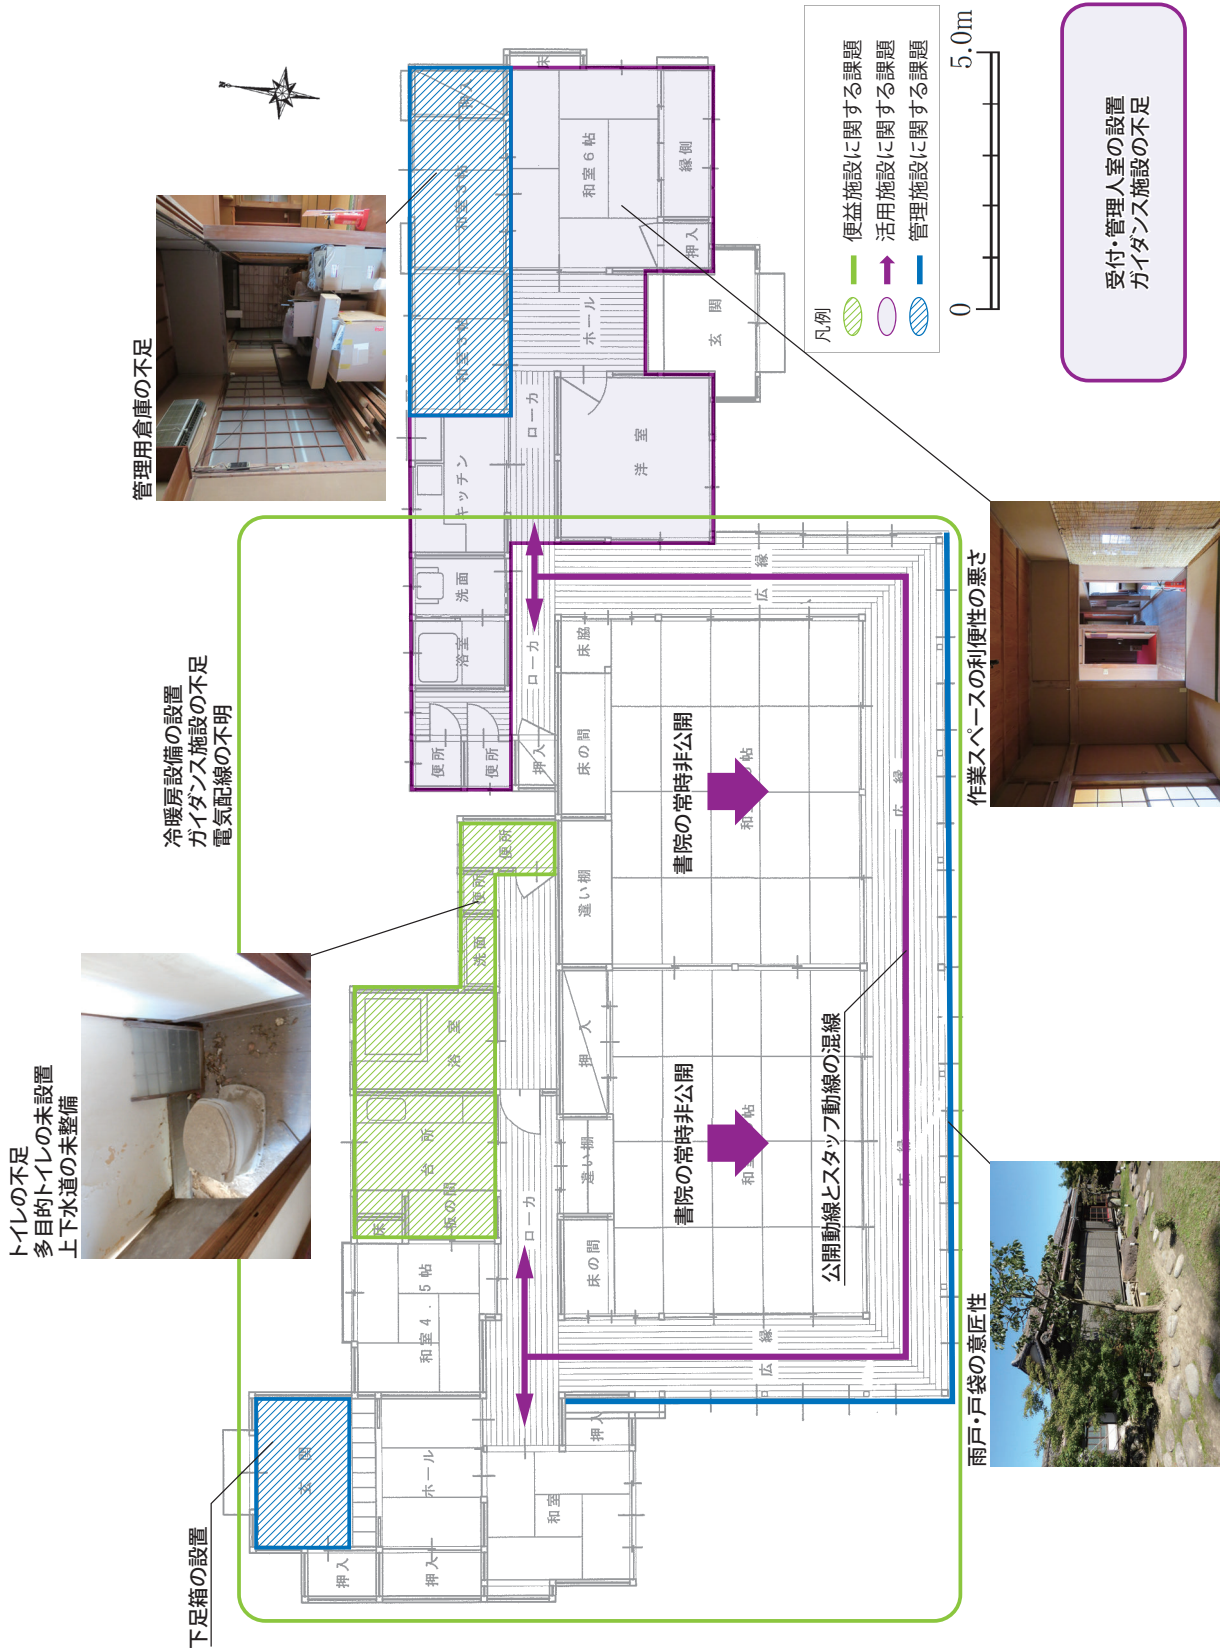
図IV - 3 書院建築内部の公開活用の課題（「書院建物平面図」に加筆）

したがって、公開活用の面において、現状の施設では便益施設や活用施設が不足し、建物内部の動線計画の検討も課題として挙げられる。

書院棟	便益施設	トイレの不足、多目的トイレの未設置、冷暖房設備の設置		
		活用施設	ガイダンス施設の不足、公開動線とスタッフ動線の混線、書院の常時非公開		
	新玄関棟	管理施設	電気配線の不明、上下水道の未整備、雨戸・戸袋の意匠性		
活用施設		作業スペースの利便性の悪さ			
	管理施設	管理用倉庫の不足

書院建築の修理後は内部の公開を行い、来園者が広間から庭園を觀賞したり、貸館として利用するなどの利活用を計画している。そのためには建物内部に受付を設置し、便益施設や活用スペースを設けるなどの整備が必要となる。
