第5章 史跡洲本城跡の現状と課題

1. 遺構等保存の現状と課題

(1) 洲本城跡全体の現状と課題

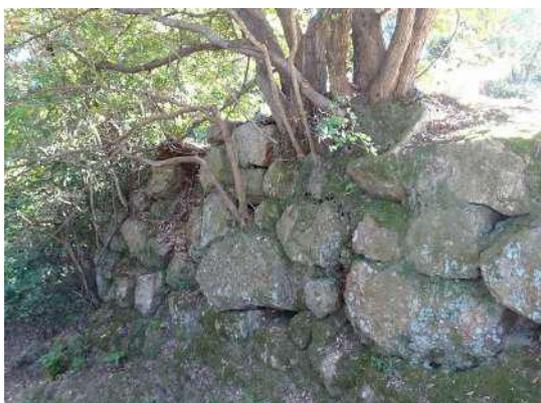
写真① 石垣に樹木が根付き、はらみ出しや崩壊が生じている様子

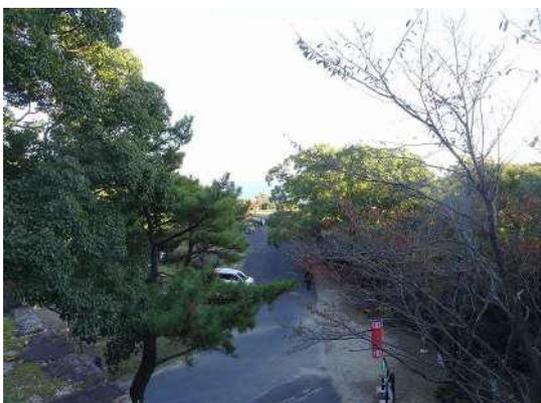
写真③ 樹木により、曲輪全体の形状が不明である様子

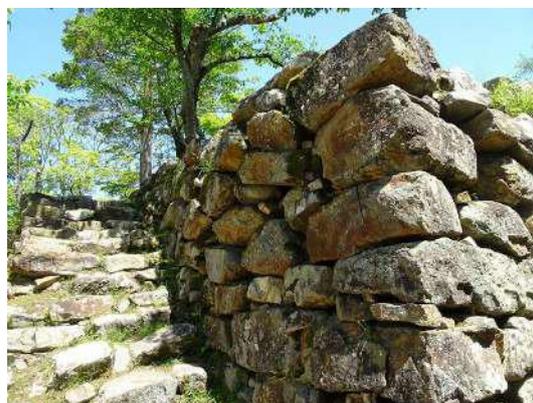
写真④ 石垣のはらみ出しや、間詰石の欠落が、放置されている様子

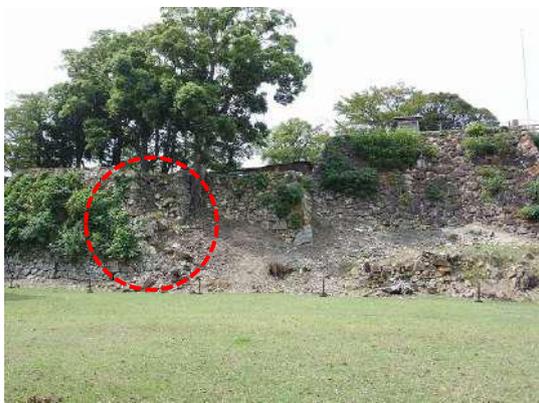
写真⑤ 石垣隅角部の崩れ

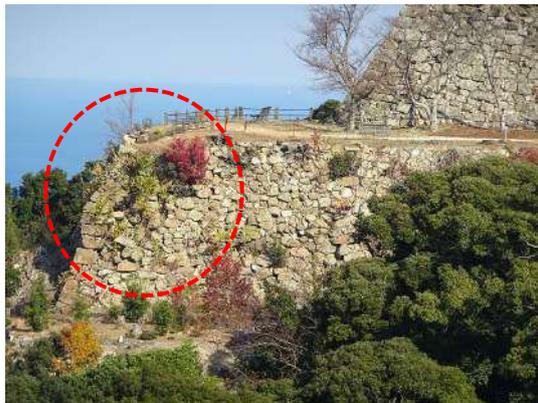
写真④ 石垣隅角部のはらみと地盤沈下

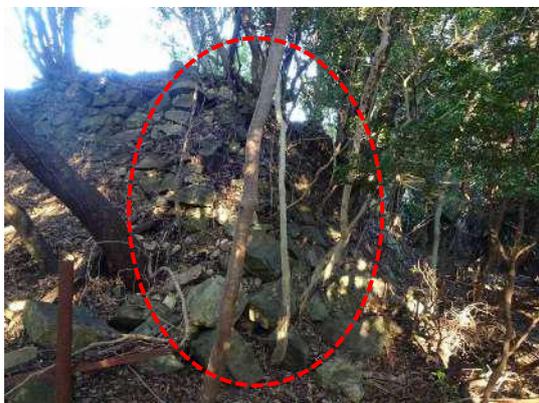
写真⑤ 石垣隅角部の崩れ

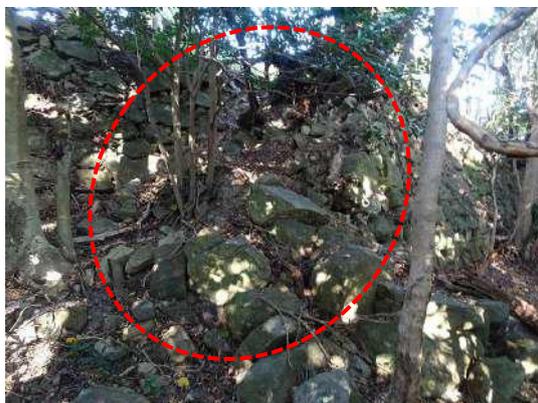
写真⑥ 石垣隅角部の崩れ

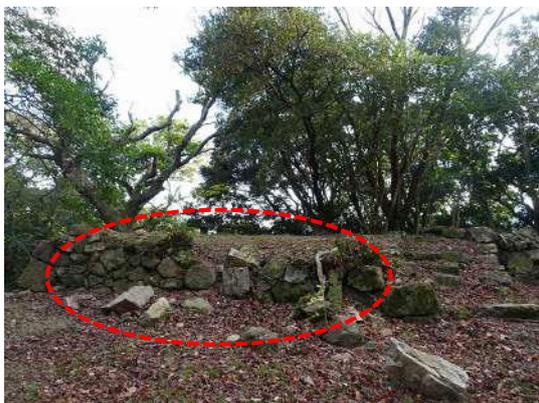
写真⑦ 天端石の崩れ

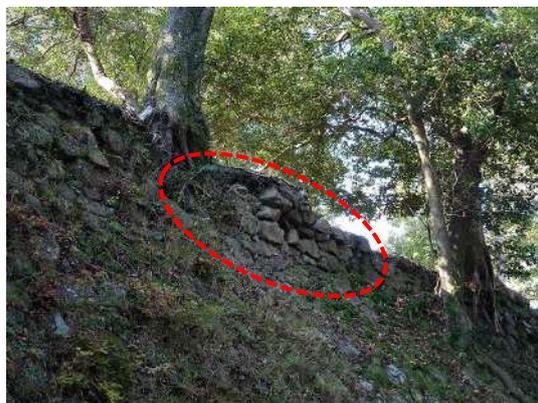
写真⑧ 樹根の押し出しによる天端石のはらみ

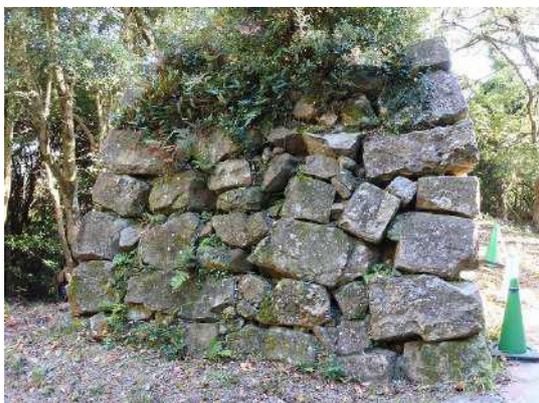
写真⑤ 変状が見られる櫓台

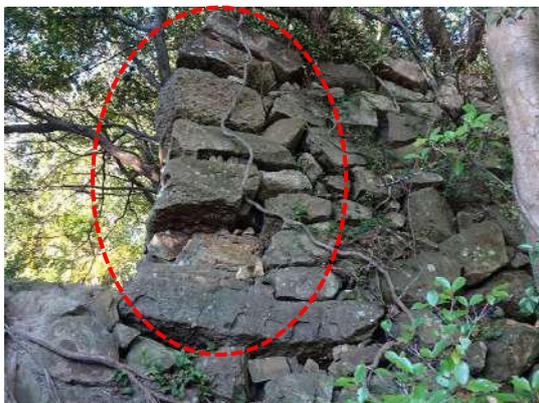
写真⑦ 石垣隅角部のはらみ、石材の欠落

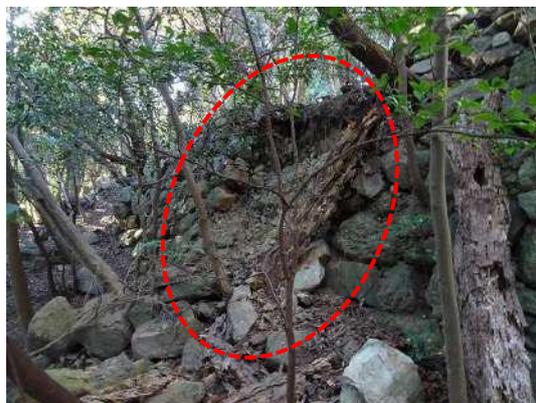
写真⑧ 石垣の崩れ

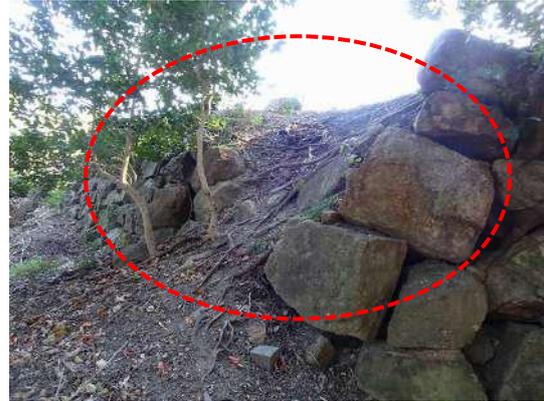
写真④ 石垣の崩れ

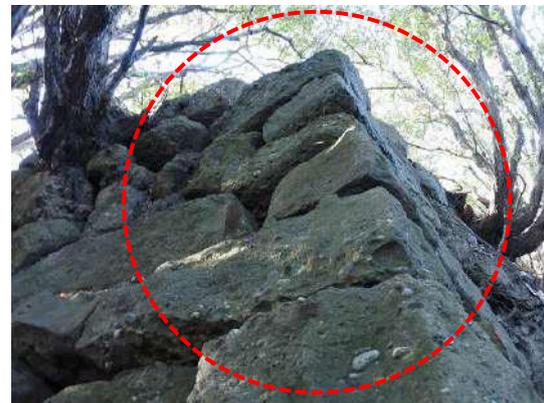
写真⑥ 角石のせり出し

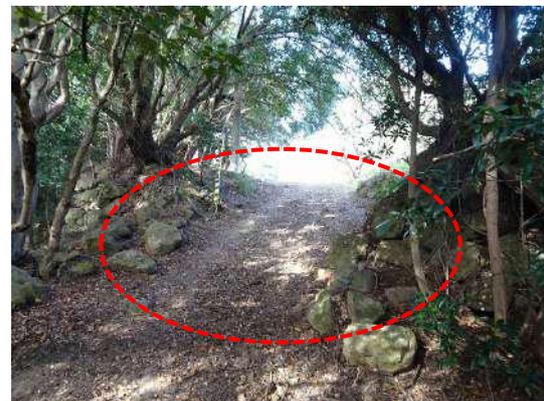
写真⑧ 石垣が崩れスロープ化している様子

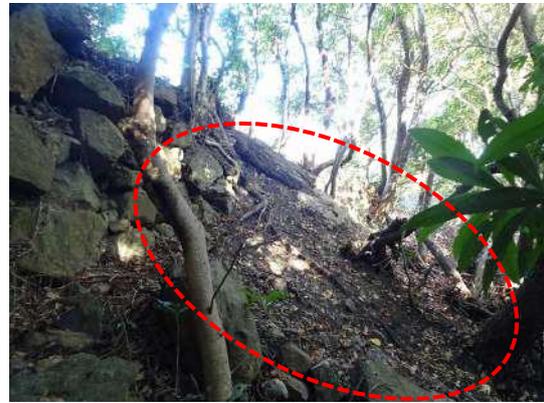
写真⑥ 石垣の崩れ、土砂の堆積

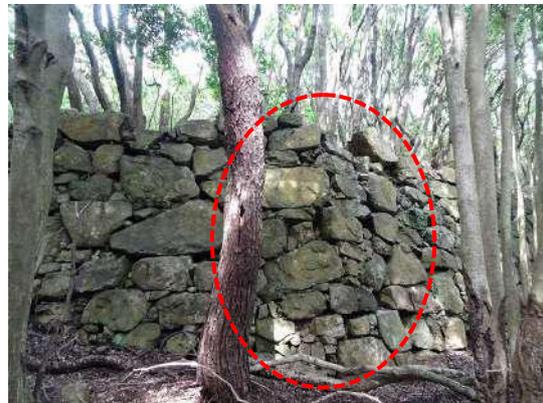
写真⑥ 石垣隅角部のはらみ

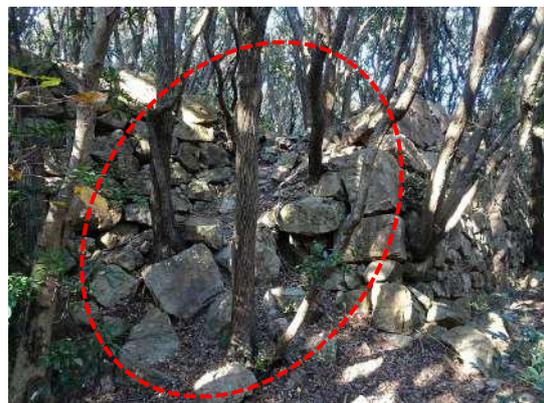
写真⑧ 石垣の崩れ

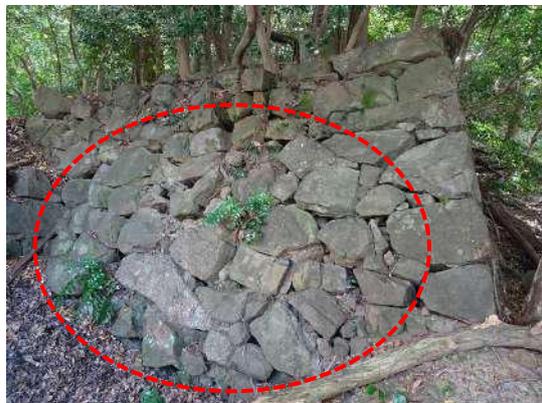
写真⑥ 石垣のはらみ出し

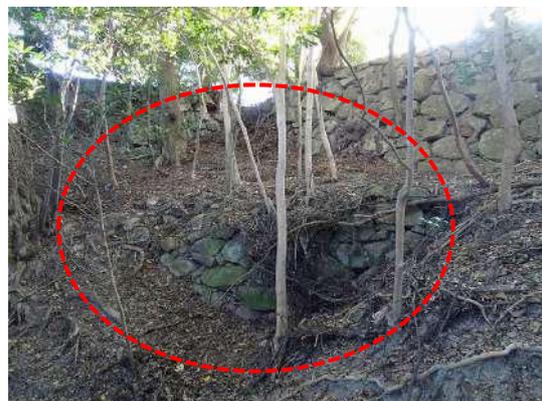
写真⑧ 土砂が堆積している石垣

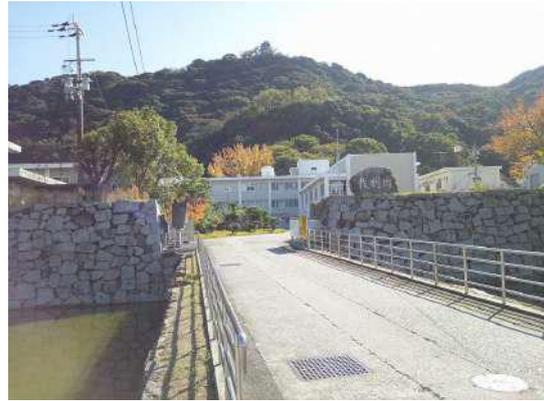
写真④ 石垣を取り壊し、橋を設置している様子

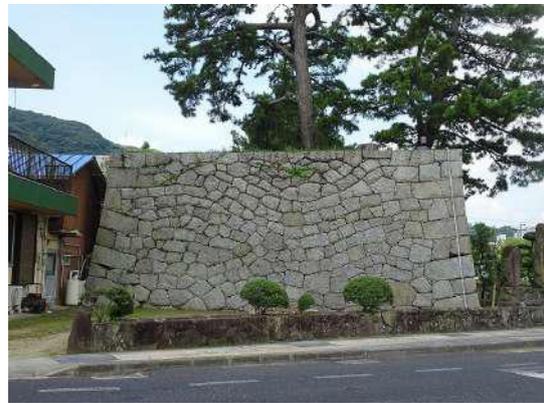
写真⑥ 昭和の積み直し箇所

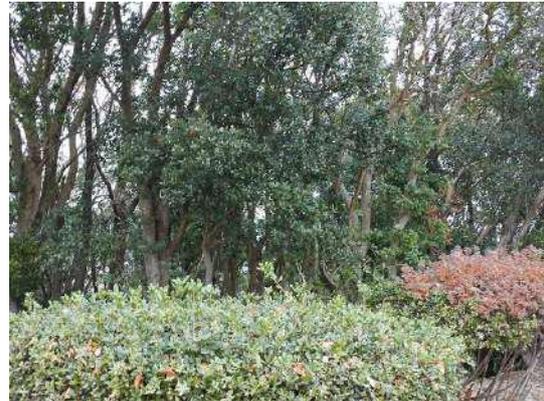
写真⑫ 西の丸から市街地を眺める
曲輪全体が樹木に覆われているため、城下町方面
の眺望が確保されていない
