通学路対策箇所図(洲本第一小学校校区)

通学路対策箇所図(洲本第三小学校校区)

通学路対策箇所図(加茂小学校校区)

通学路対策箇所図(大野小学校校区)

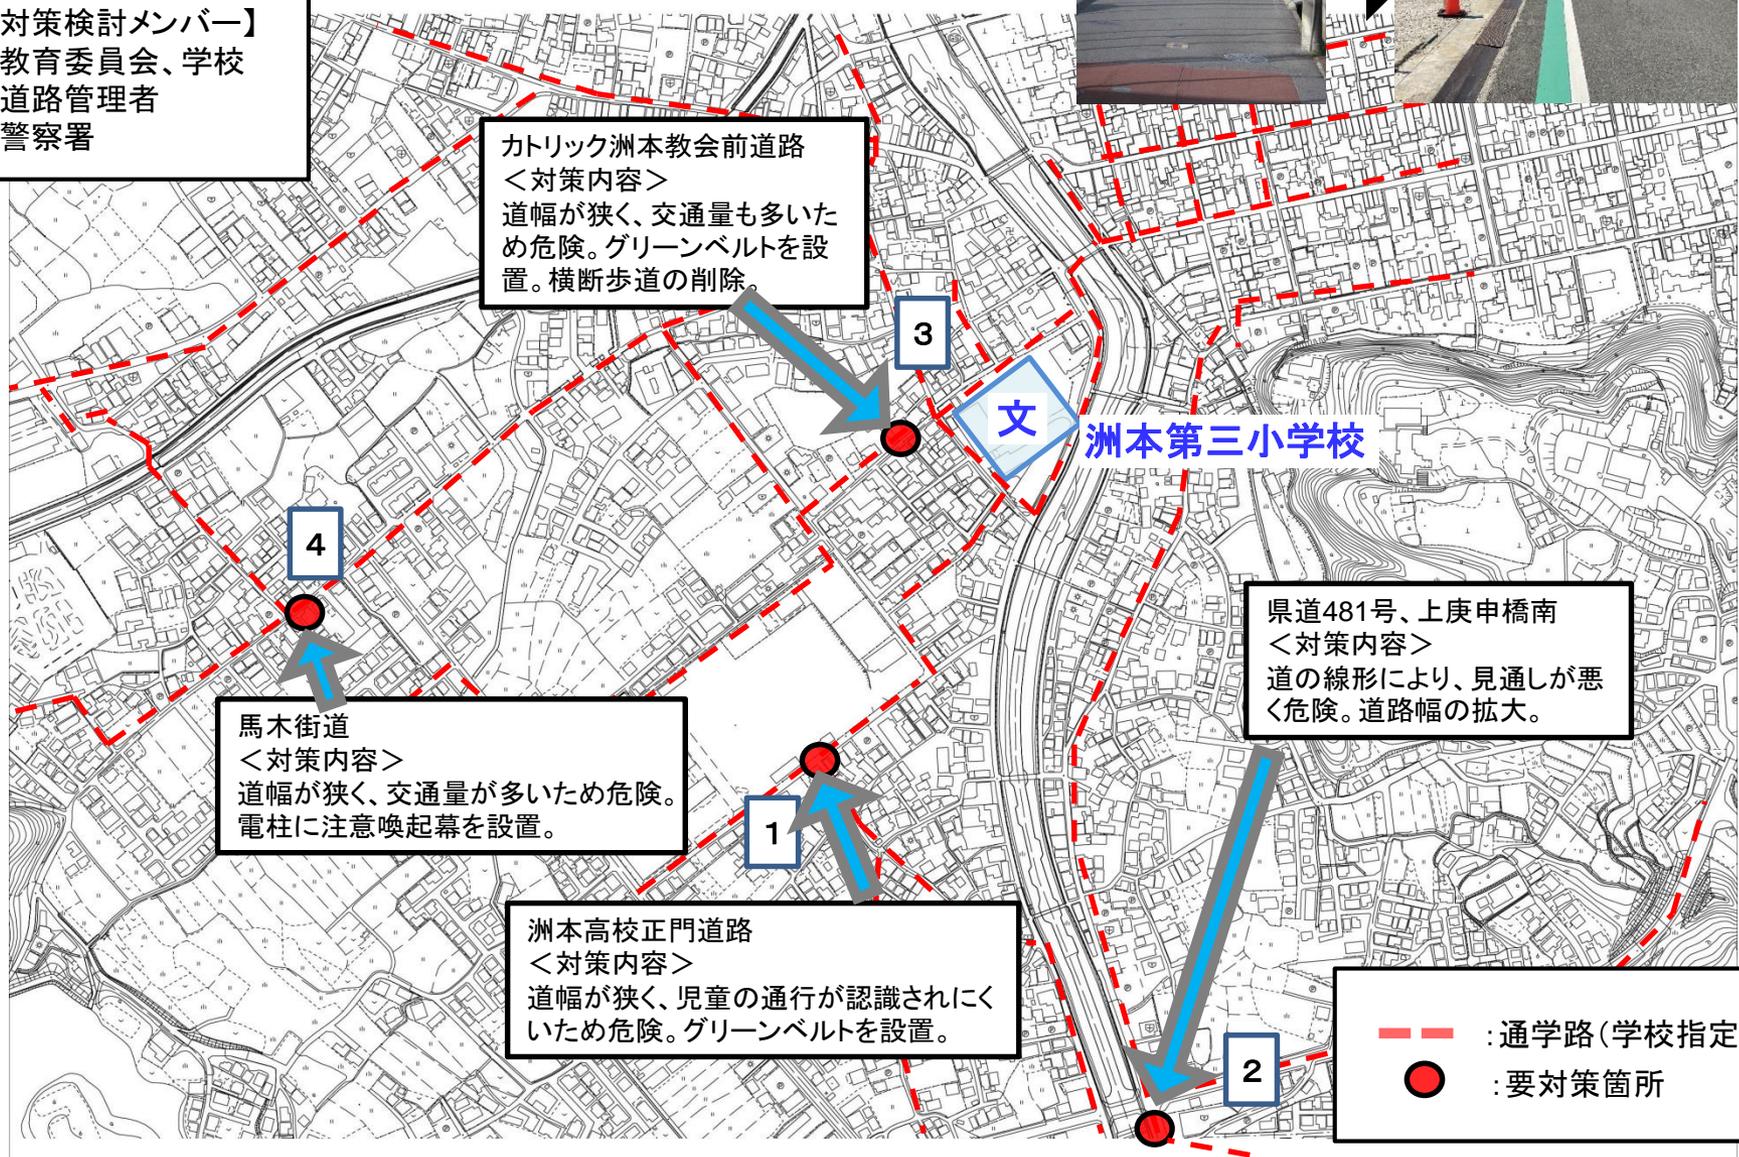
カトリック洲本教会前道路
＜対策内容＞
道幅が狭く、交通量も多いため危険。グリーンベルトを設置。横断歩道の削除。

県道481号、上庚申橋南
＜対策内容＞
道の線形により、見通しが悪く危険。道路幅の拡大。

馬木街道
＜対策内容＞
道幅が狭く、交通量が多いため危険。電柱に注意喚起幕を設置。

洲本高校正門道路
＜対策内容＞
道幅が狭く、児童の通行が認識されにくいため危険。グリーンベルトを設置。

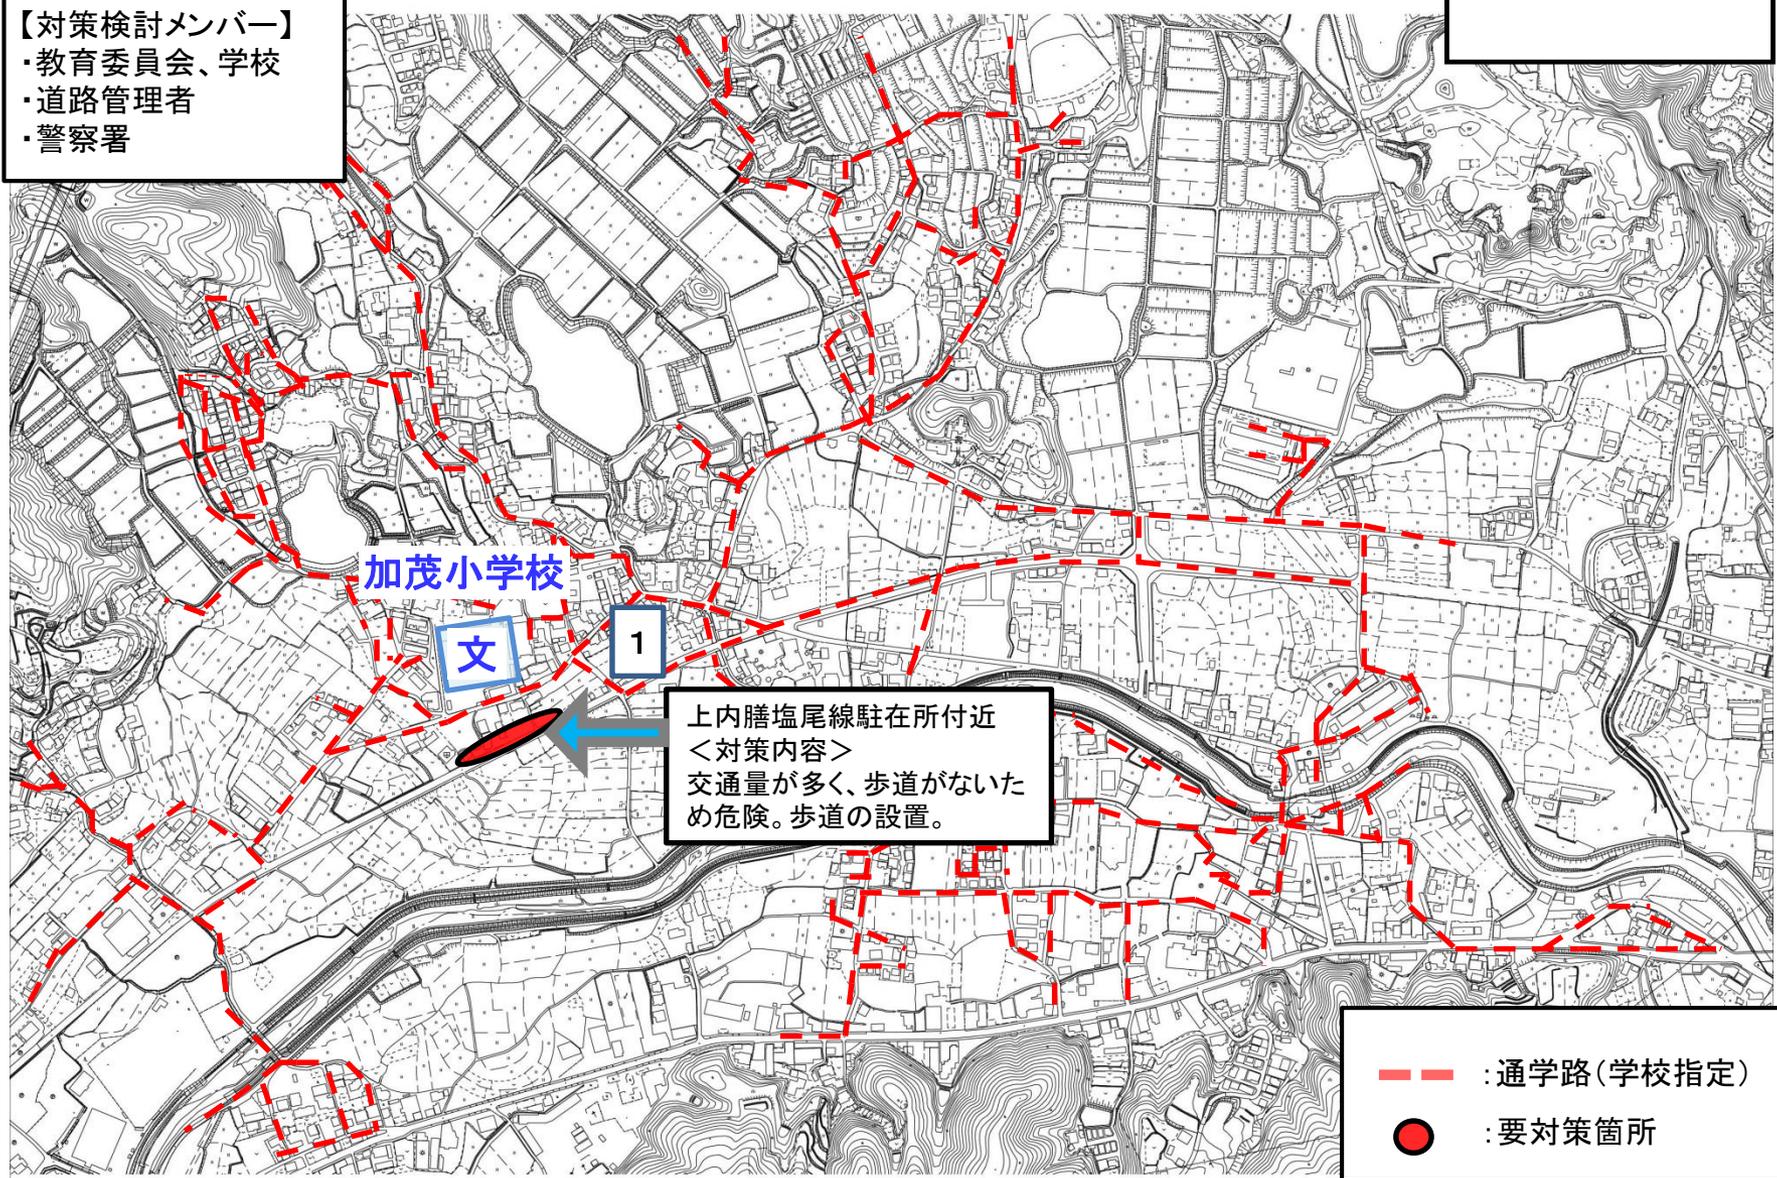
上内膳塩尾線駐在所付近
＜対策内容＞
交通が多く、歩道がないため危険。歩道の設置。

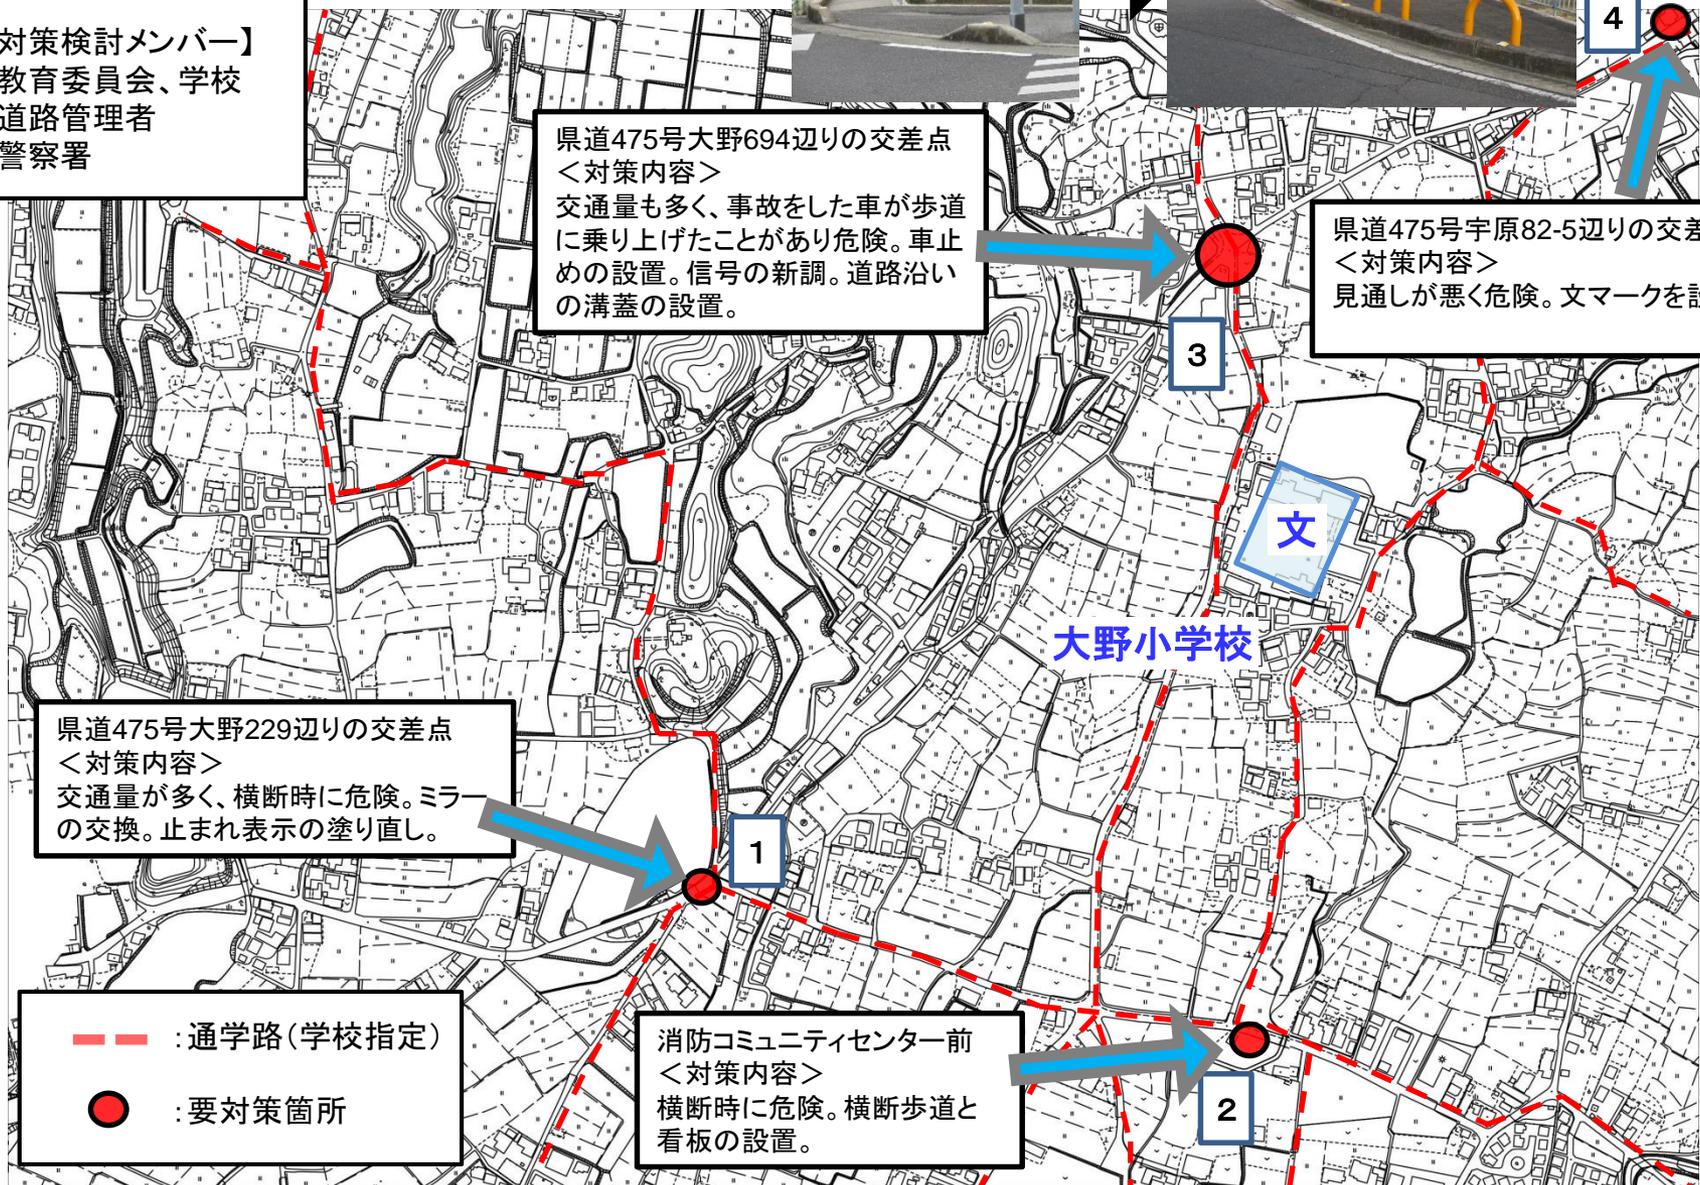
県道475号大野694辺りの交差点
 <対策内容>
 交通量も多く、事故をした車が歩道に乗り上げたことがあり危険。車止めの設置。信号の新調。道路沿いの溝蓋の設置。

県道475号宇原82-5辺りの交差点
 <対策内容>
 見通しが悪く危険。文マークを設置。

県道475号大野229辺りの交差点
 <対策内容>
 交通量が多く、横断時に危険。ミラーの交換。止まれ表示の塗り直し。

消防コミュニティセンター前
 <対策内容>
 横断時に危険。横断歩道と看板の設置。

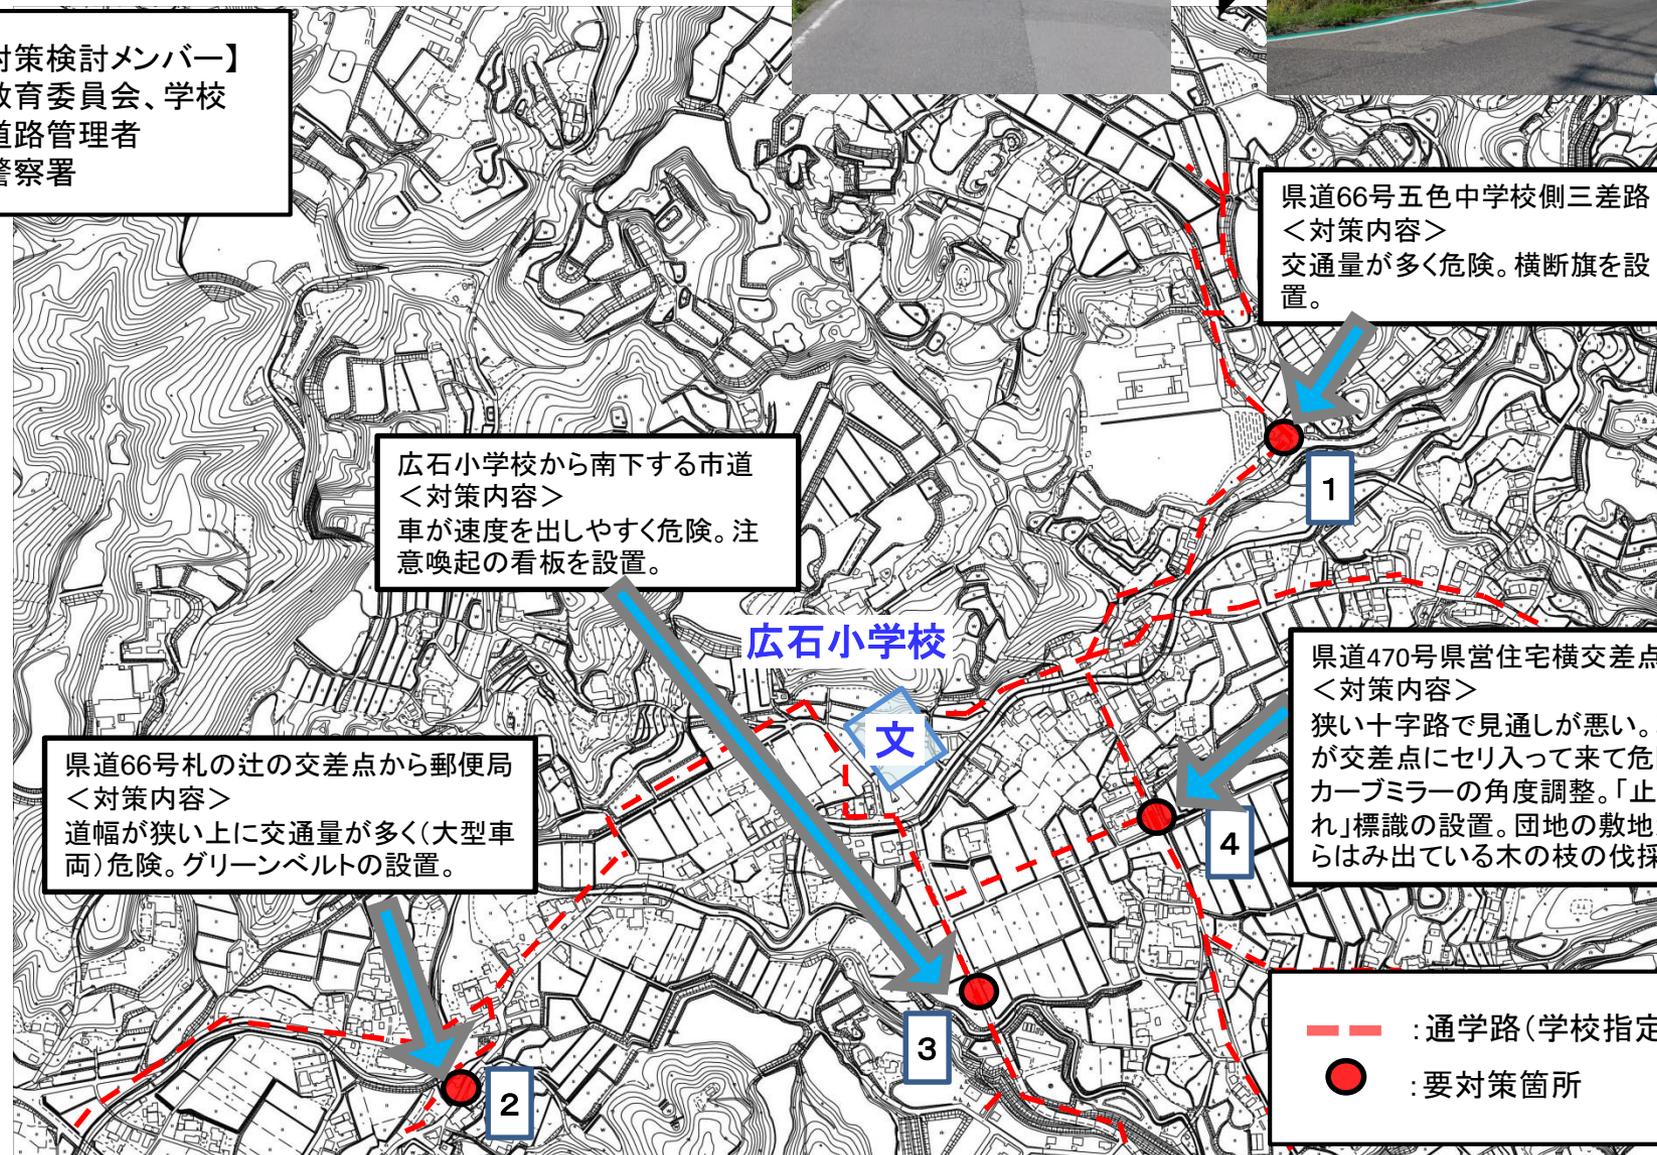
通学路対策箇所図(広石小学校校区)

広石小学校から南下する市道
 <対策内容>
 車が速度を出しやすく危険。注意喚起の看板を設置。

県道66号五色中学校側三差路
 <対策内容>
 交通量が多く危険。横断旗を設置。

県道66号札の辻の交差点から郵便局
 <対策内容>
 道幅が狭い上に交通量が多く(大型車両)危険。グリーンベルトの設置。

県道470号県営住宅横交差点
 <対策内容>
 狭い十字路で見通しが悪い。車が交差点にセリ入って来て危険。カーブミラーの角度調整。「止まれ」標識の設置。団地の敷地からはみ出ている木の枝の伐採。

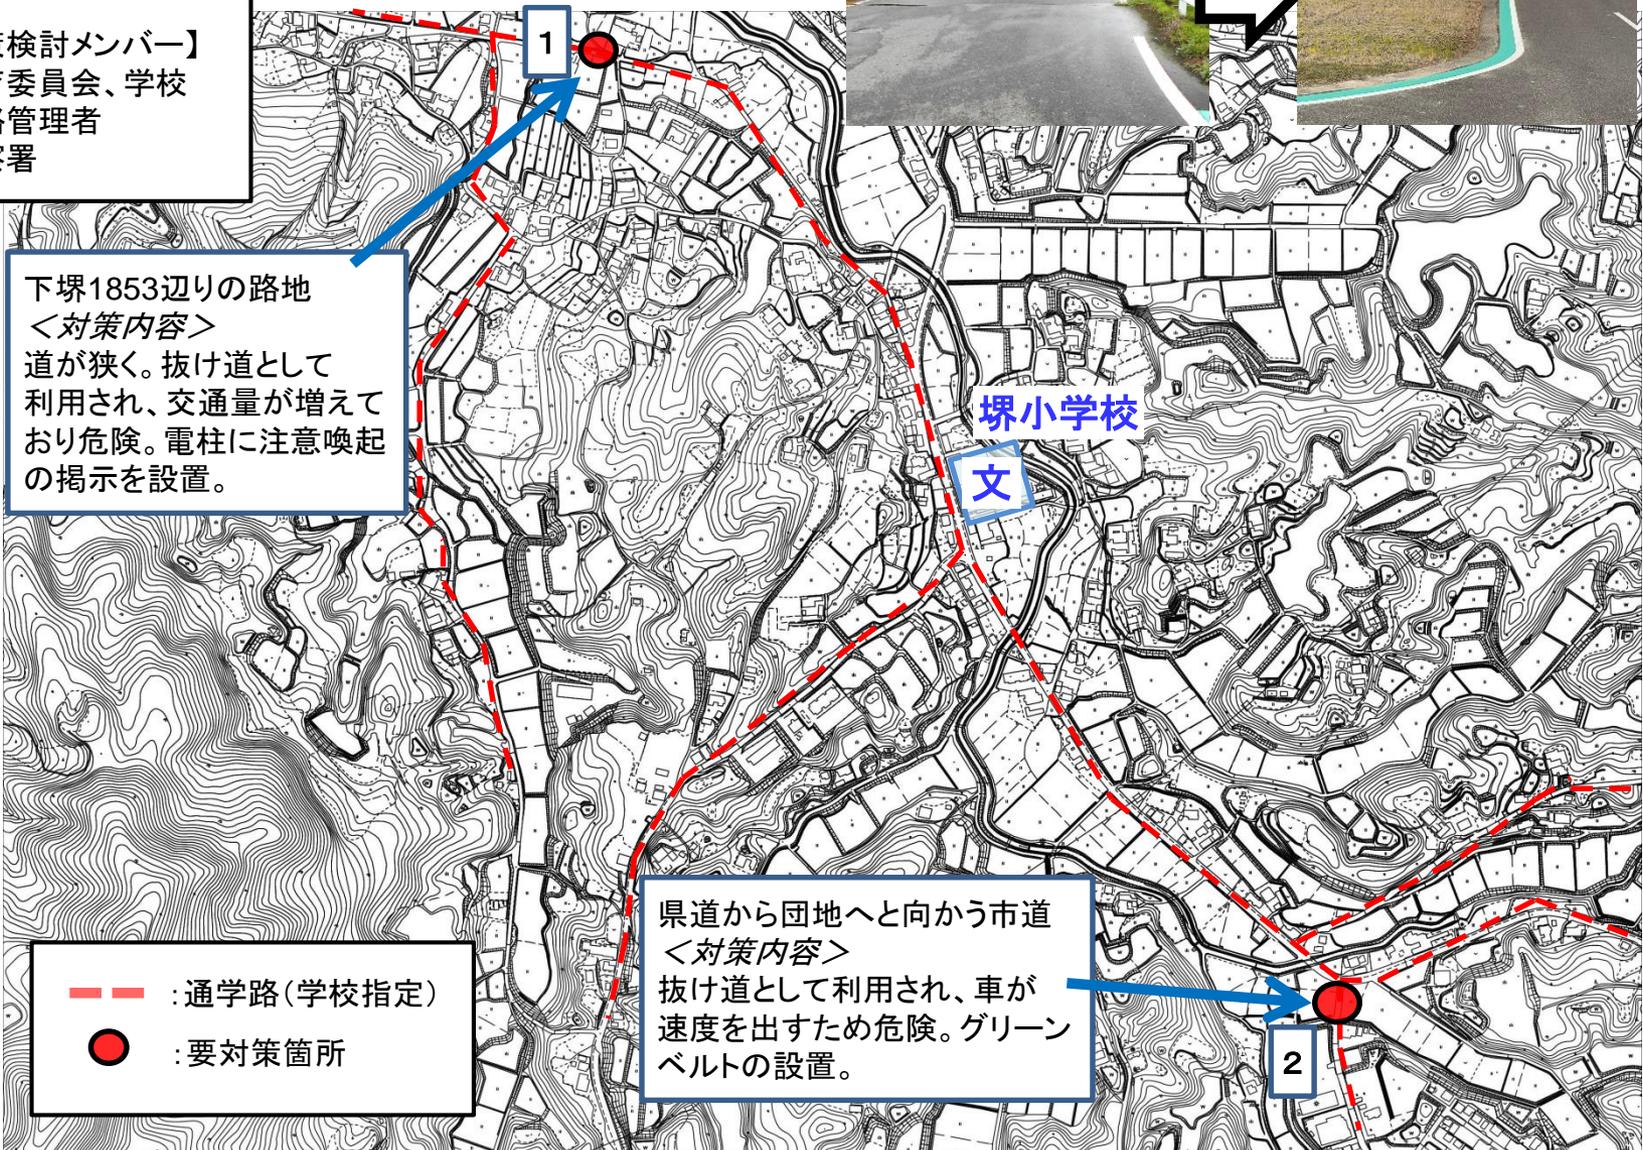
通学路対策箇所図(堺小学校校区)

下堺1853辺りの路地
＜対策内容＞
道が狭く。抜け道として
利用され、交通量が増えて
おり危険。電柱に注意喚起
の掲示を設置。

県道から団地へと向かう市道
＜対策内容＞
抜け道として利用され、車が
速度を出すため危険。グリーン
ベルトの設置。
