第3節 庭園の沿革と史料

第2項 庭園の沿革

第3項 建造物の沿革

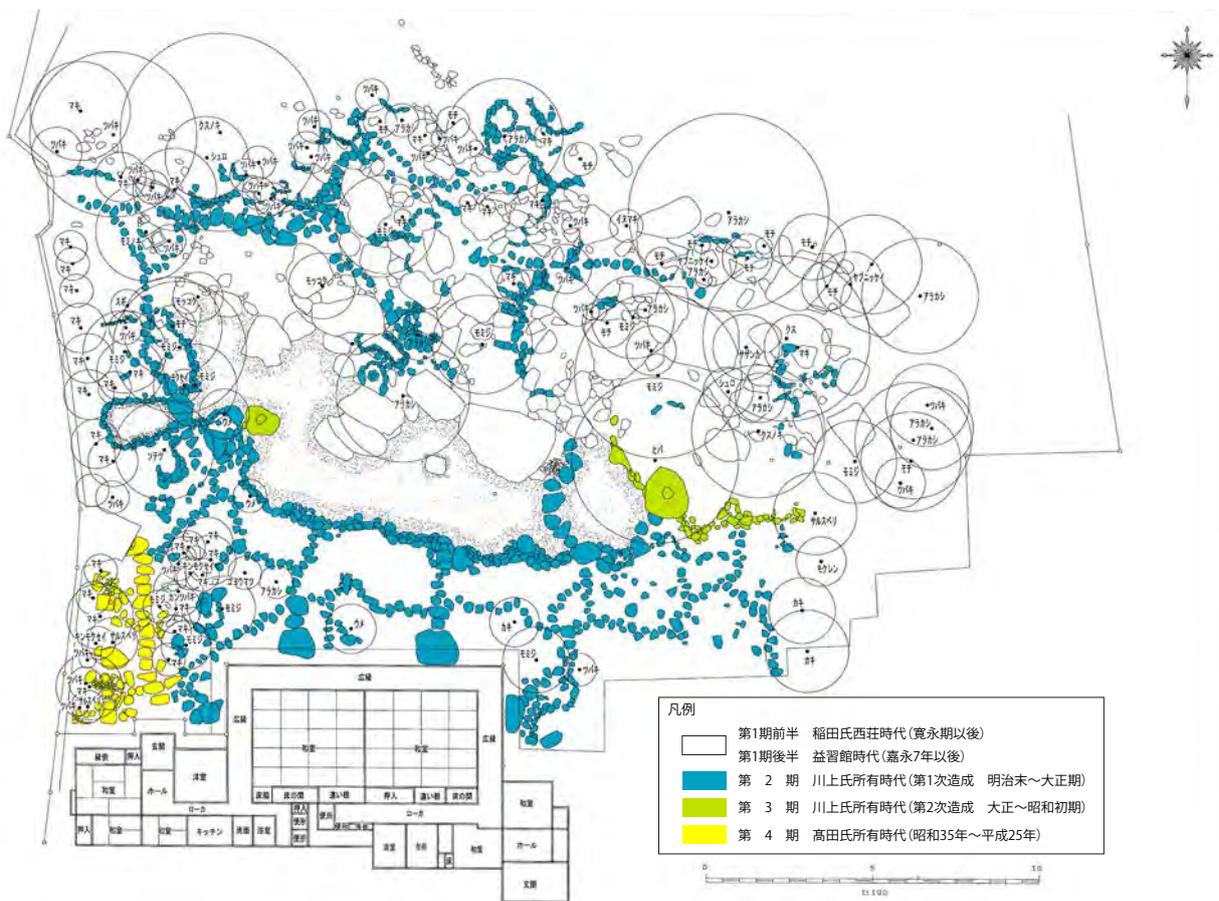
図II-25 旧益習館庭園の変遷図

明治末期以降に所有者が変遷したことにより、その都度手が加えられてきた。図II-25はその変遷を時代区分ごとに着色したものであり、本庭園において近代以降に改変された部分は主に飛石の新設、斜面部の土留め、入江並びに北側護岸石組の変更、山燈籠の設置である。

『洲本市文化財調査報告書第11冊 旧益習館庭園調査報告書』平成30年(2018)において、平成28年(2016)に実施された発掘調査の成果により、庭園の変遷を4期に区分した。

しかしながら、第1期は別荘と学問所の機能性並びに空間性の違いがあるため、新たに稲田氏西荘時代と益習館時代に区分した。

- 第1期前半：稲田氏西荘時代（寛永期以後）
— 曲田山和泉砂岩の巨石を活かした庭園として作庭
- 第1期後半：益習館時代（嘉永7年以後）
— 庭園部分の詳細は不明（武術の稽古場としての利用か）
- 第2期：川上氏所有時代（第1次造成 明治末～大正期）
— 前庭部分に盛土を施し、飛石を配置
— 園池の北側に石組、山側に土留めを施し、飛石を配置
- 第3期：川上氏所有時代（第2次造成 大正～昭和初期）
— 庭園西側に盛土を施し、山燈籠を配置
- 第4期：高田氏所有時代（昭和35年～平成25年）
— 庭園東側に緑泥片岩の飛石を配置

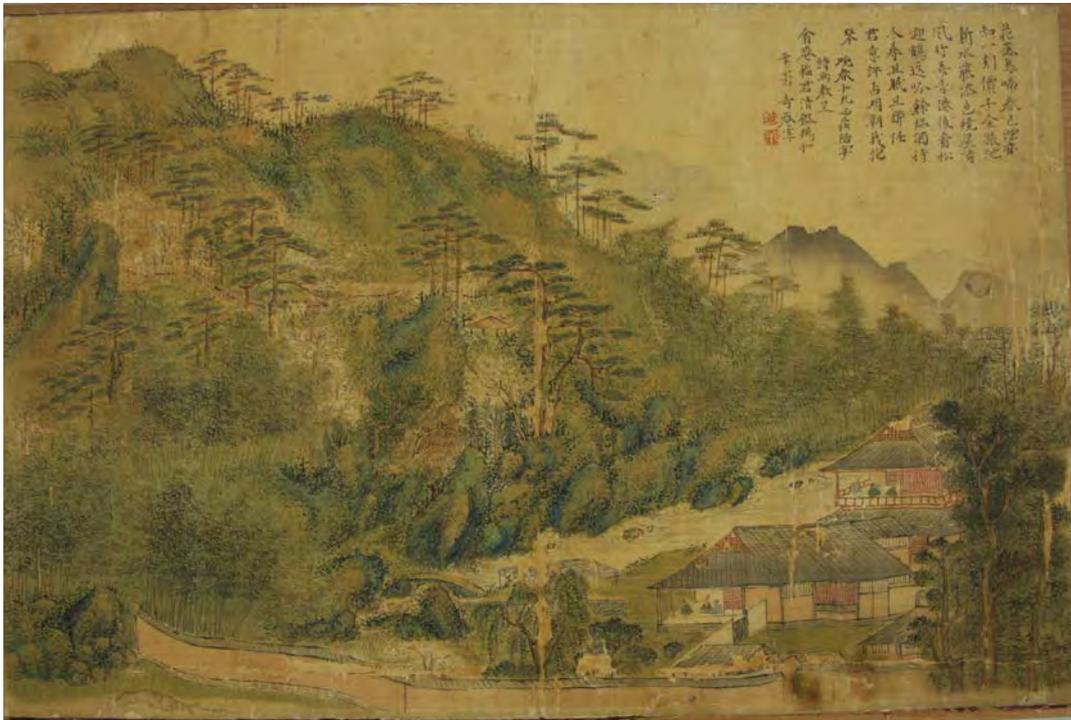
図 II - 26 「稲田氏西荘図」 斎藤崎庵（弘化～嘉永年間〔1844～1854〕）（個人蔵）

稲田氏の別荘である西荘当時の面影を残す唯一の史料として斎藤崎庵の描いた「稲田氏西荘図」(図II-26)がある。本史料は稲田植美の子、植誠に贈られたものである。植美は11代稲田敏植の三男で、洲本下屋敷の西屋敷(西荘)に住み、緑香と号して文雅に長じ、風流な生活を送っていたという。その時代に斎藤崎庵によって描かれた貴重な絵画である。賛(七言律詩)に「晩春十九 西荘陪宴詩画奉呈(晩春19日 西荘の宴に陪し詩画を奉呈す)」と書かれていることから、嘉永7年(1854)稲田氏の学問所が西屋敷(西荘)に移る以前に描かれたものであると思われる。

この「稲田氏西荘図」には稲田氏西荘時代の建造物や庭園が詳細に描かれており、現存しない反り橋や四阿などの添景物も描かれている。

本史料から分かる西荘の敷地は、東側は石積基礎の上に建つ土塀によって敷地が区切られ、北部には入口が設けられている様子が分かる。また、土塀は南部を曲げ、敷地の外は緩やかなカーブが描かれており、東側にも池のようなものがあつた可能性がある。門を入ると建造物が土塀の側に2棟見られ、やや北に下がった位置にも建造物が描かれている。さらに、庭園に面して平屋建ての座敷が建っている。その西側には渡り廊下でつながった楼閣建築が描かれている。室内に人物が描かれており、平屋の座敷には3人の武士が座っている様子が見える。楼閣の2階にも3人の人物が見える。1人は笛を吹き、他の2人がそれを聞いている様子がうかがえる。この部屋の3面が開放され、朱塗りの欄干が巡らされていたようである。よって、庭園の視点場が平屋の座敷からと楼閣2階座敷の2箇所あつたことが分かる。楼閣は3面が開放されていることから、庭園だけでなく、城下町側も見渡すことが出来たと考えられる。

山の中腹には四阿があり、その背後に柵が巡らされていたことからこの柵が南側の敷地境界と思われる。北と西の敷地境界は史料から知ることができないが、楼閣建築の北側にも建造物の屋根が見られることから、敷地はさらに北に広がっていたことが推測できる。

庭園は敷地の東側にある塀と庭門で隔てられている。庭門を入ると低木や柳の植栽が見える。庭園は東西に長い園池を中心に、北側には平坦部、南側は曲田山の斜面が反り立っている。園池には水が満ち、南側は曲田山の岩盤や巨石を巧みに利用した護岸となっている。園池には現在も見られる水分石が見える。その対岸である北岸は石組が見られず、対岸の石組を引き立てているように見える。平坦部にも景石や植栽はなく、護岸際に藤棚が見られる程度である。これは賛(七言律詩)に「漲池新水藤添色」とあり、藤の花が水面に写って色を添えている様子が詠われることから護岸際に藤棚があつた様子が分かる。

藤棚の東側には橋が架かり、園池対岸へと渡ることができたようである。橋はアーチ型の石橋又は土橋に見える。現在この橋が架かっていた両岸には、橋台となった石積遺構が確認でき、両岸の距離は6m余りある。しかし反り橋であることは確認できるものの、これが石橋であるのか、それとも土橋であるかの判断は難しい。形からは反り切石橋と考えられるが、端の下部に橋を支えるかのような構造物が見て取れる。見方によれば、土橋の土台である木橋の橋板とも橋桁とも考えられるが、文献などが存在しない現状での判断は難しい。

「稲田氏西荘図」に描かれている景観と現在の庭園を比較すると、建築群は失われているものの、庭園の骨格には大きな変化はなく現在に至っていると言える。このように、本庭園の起源は「稲田氏西荘図」によって明らかとなる稲田氏西荘時代の庭園である。

「稲田氏西荘図」(1844～1854)(図II - 26)においてはアカマツとクロマツが特徴的であり、タケが多く描かれている。そのほか、針葉樹や広葉樹のように見える樹木が見られるが樹種の判別までは難しい。しかし、曲田山にはあまり多くの樹木がないように見受けられる。

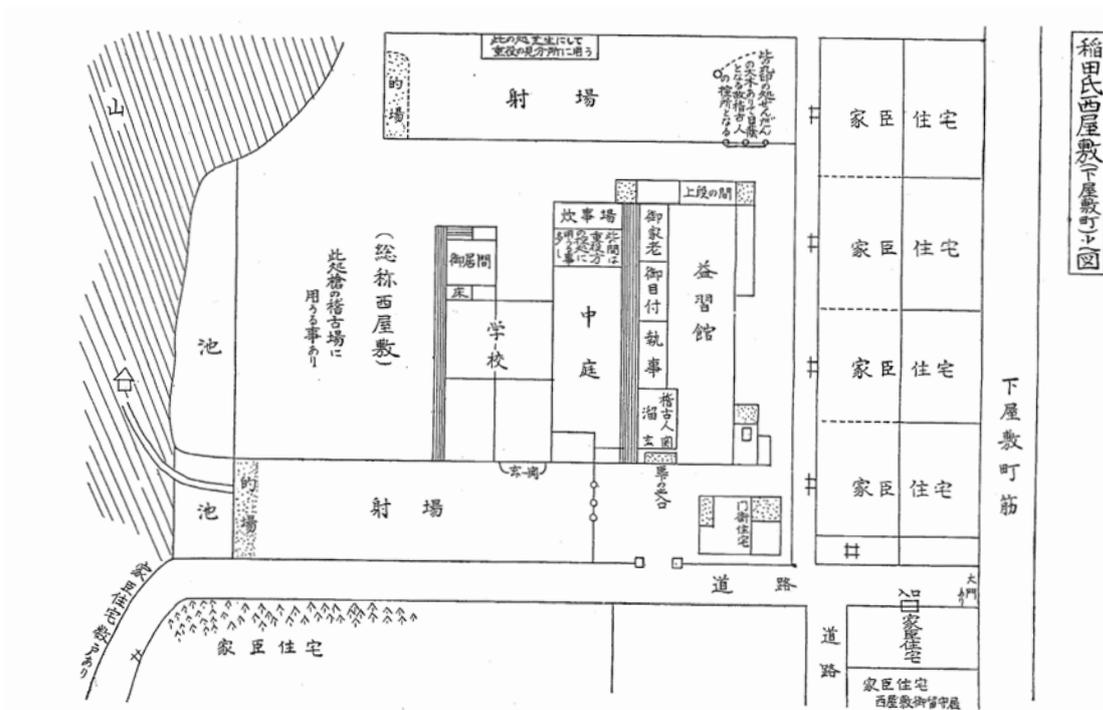
図II-27 「稲田氏西屋敷(下屋敷町)之図」(嘉永7年~明治3年〔1854~1870〕)(個人蔵)

嘉永7年(1854)に稲田氏の学問所は西荘に移設され、「益習館」と称された。「稲田氏西屋敷(下屋敷町)之図」(図II-27)を見ると、益習館は稲田氏西荘時代の建造物配置から大きく変化し、「稲田氏西荘図」西側の楼閣建築があった場所は射場となっている。平屋が建っていた付近は「学校」と書かれ、東側に玄関を設けている。四間取の学校西側には「御居間」があり、北西部が欠けた平面構成となっている。さらに、「稲田氏西荘図」では不明であった敷地北側は、中庭を挟んで建物が建ち、東側に「臣下の出入口」とする玄関が設けられている。建物南西部には「炊事場」と重役方の控室があり、廊下を挟んだ北側の各部屋には「御家老」「御目付」「執事」「稽古人溜」とある。その北側には「益習館」と書かれた大広間があり、その西側には「上段の間」がある。

益習館では弓術、馬術、剣術などの授業があり、その稽古に庭園が使われていたようである。園池の畔に「此処槍の稽古場に用うる事あり」と書かれ、建物の東西それぞれに射場が設けられ、的場や見分所などが記されている。また、射場には7つの丸が描かれており、これについて「此の丸印の処せんだんの大木ありて日陰となる故稽古人の控所となる」と書かれており、センダンが植えられていたことが分かる。そのほかの植栽としては西側射場の見分所が芝生であることが記されている。

園池の護岸は直線に書かれており、園池の形が簡略化されているのか、この時に改変があったかは定かではない。しかし「稲田氏西荘図」で橋が架かっていた場所と同様の位置に橋が描かれ、園路が山腹の小屋に続いている。この小屋は四阿であると思われるが、これも「稲田氏西荘図」と同様の位置に描かれ、稲田氏西荘時代から引き継がれているように推測される。これは庭園の観賞だけでなく、城下の様子を観察する目的もあったと推定される。

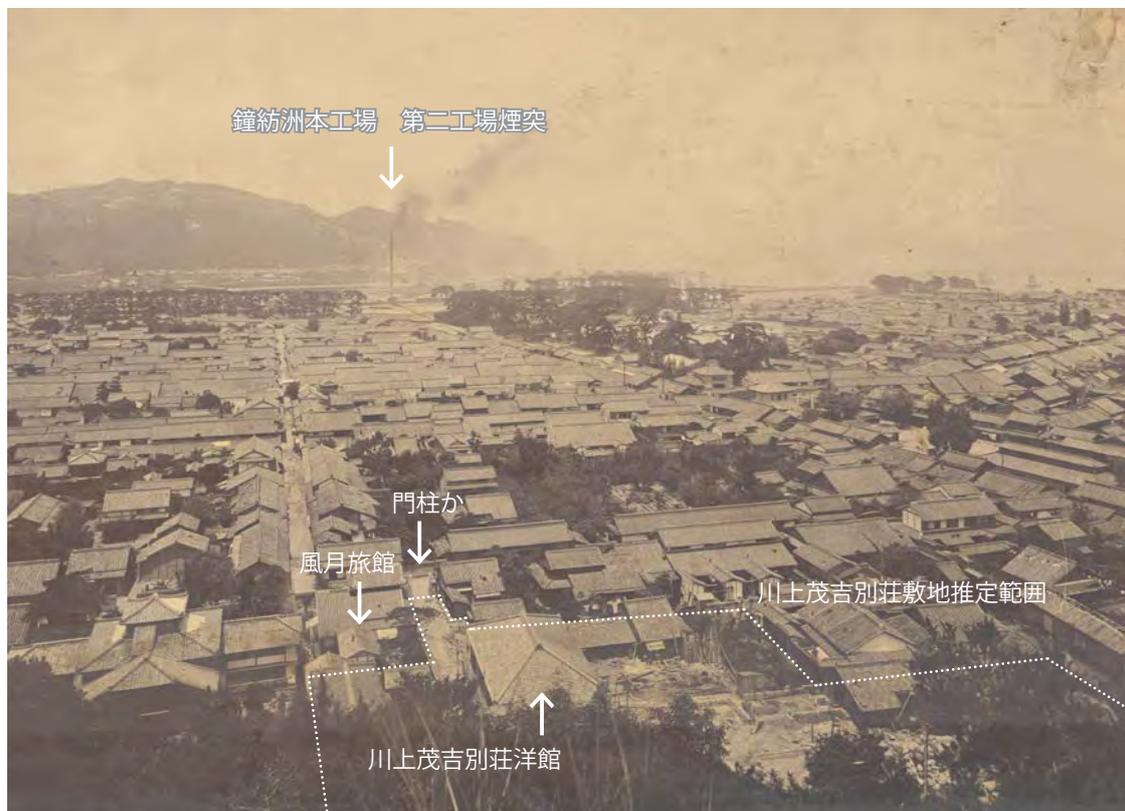
写真II-5 明治42～大正9年頃の洲本市街地の様子（個人蔵） 一部加筆（点線は明治期に購入した敷地の推定範囲）

写真II-5は曲田山から洲本市街地を写したもので、写真の右下が川上茂吉別荘の場所であり、川上氏の洋館や門柱と思われるものが写っている。左上には煙突が1基確認でき、これは鐘紡洲本工場の第二工場の煙突である。この煙突から写真が明治42～大正9年（1909～1920）頃に撮影されたものであると推測できる。写真では山裾の園池は曲田山の樹木で隠れているが、書院は建築前であり書院部分及びその北側で造成工事が行われている様子が見られる。造成時には洋館が既に建設されており、門柱とみられる2本の柱の正面に位置する。

造成が行われた時期は写真より推定でき、平成28年（2016）の発掘調査でも、表土下層の埋土から明治期以降の遺物が出土し、現地盤下0.7mまで盛土が施されていることが判明し、整合することが分かった。よって、盛土層上に据えられた花崗岩の飛石は近代でも明治末から大正期にかけてのものであると考えられる。そのほか、この時期に書院前の沓脱石が改変された。書院前の沓脱石が盛土層の範囲に収まっていることから、後世の所産であることが分かる。ただし、江戸期のものを据え直した可能性も考えられる。

明治時代までは曲田山は荒地であるものの、明治 42～大正 9 年（1909～1920）頃の洲本市街地の様子を写した古写真（写真 II -5）や 大正～昭和頃にかけて撮影された古写真（写真 II -8）には、樹木が茂っている曲田山の様子が写っている。昭和 57 年（1982）と平成 22 年（2010）の植生図を比較しても、モチツツジ・アカマツ群落が大きく減少し、トベラーウバメガシ群集、シイ・カシ二次林が増加していることから照葉樹林への変化が分かる。

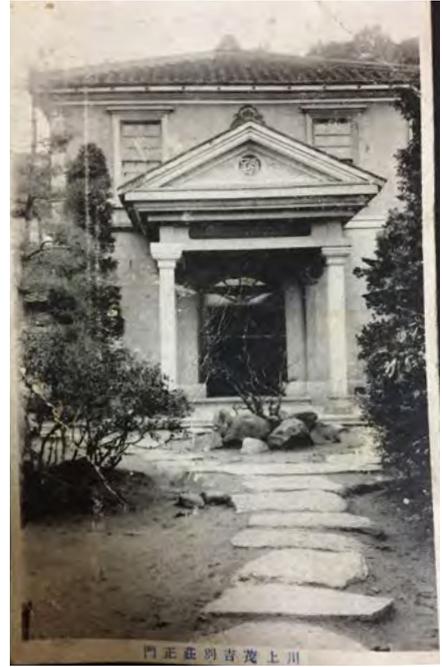
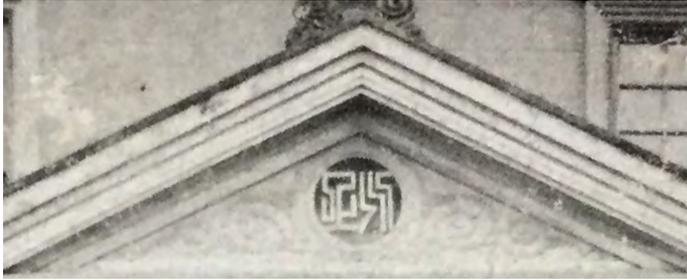
写真II-6 川上茂吉別荘正門

第2期に建築された洋館の姿は「川上茂吉別荘正門」と記された絵葉書（写真II-6）などから分かる。

洋館は寄棟造の棧瓦葺で和洋折衷の建築であり、玄関ポーチの妻面には中央に川上の名を意匠したレリーフが施され、周りにも漆喰の鍍絵のような意匠がなされている。このほか、石柱の柱頭にもこだわりがみられる構えである。

前庭には石組中央に植栽を植え、それを回り込むようにアプローチの飛石が打たれている。

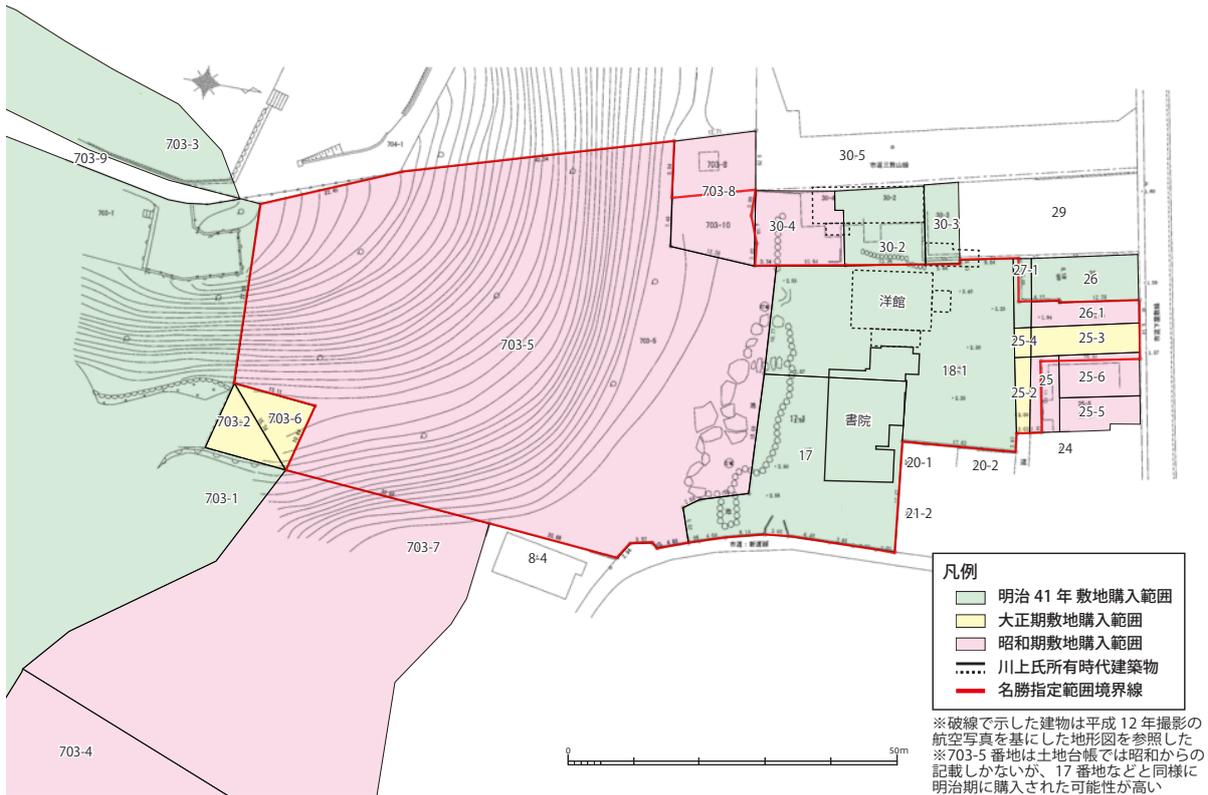
図 II - 28 川上氏所有時代の敷地変遷（拡張） ※土地台帳をもとに作成

明治3年（1870）の庚午事変によって稲田家が襲撃を受け、益習館の建造物が焼失した後は住人も変わり、明治41年（1908）に淡路島内の素封家である川上氏の所有となる。川上氏所有時代の敷地変遷図を図II-28に示す。明治41年（1908）には、下屋敷筋に面して細い間口であったが、大正から昭和期にかけて敷地を取得し、間口を広げたようである。

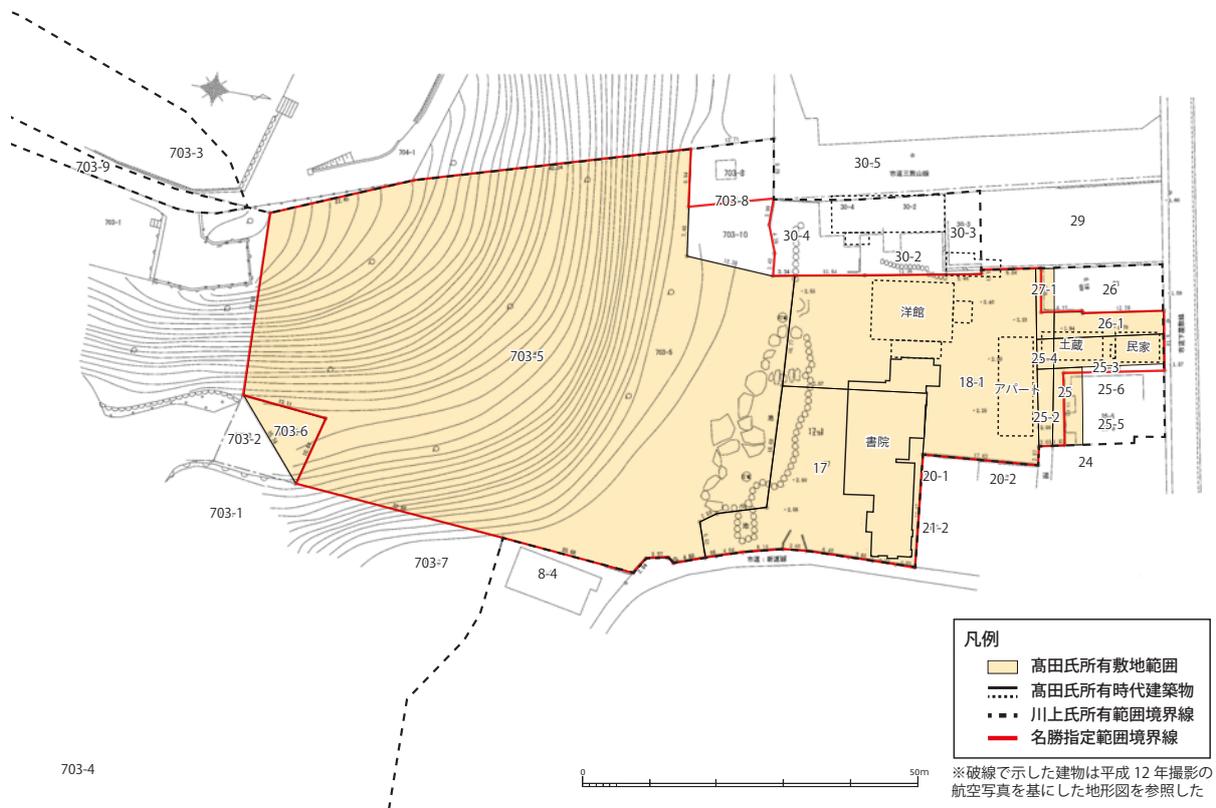
図II-30 高田氏所有時代の敷地範囲 ※土地台帳をもとに作成

昭和35年（1960）より高田氏の所有となり、現在の名勝指定範囲と少し異なるが、図II-30の敷地範囲となった。斜面西側の平坦部（図中703-8）は別の所有者の敷地で民家が建っていた。そのほか植栽や東側の新しい玄関棟付近が多少変わった程度で大きな改修はみられない。主庭の平庭には、畑をつくるなどしていたという。

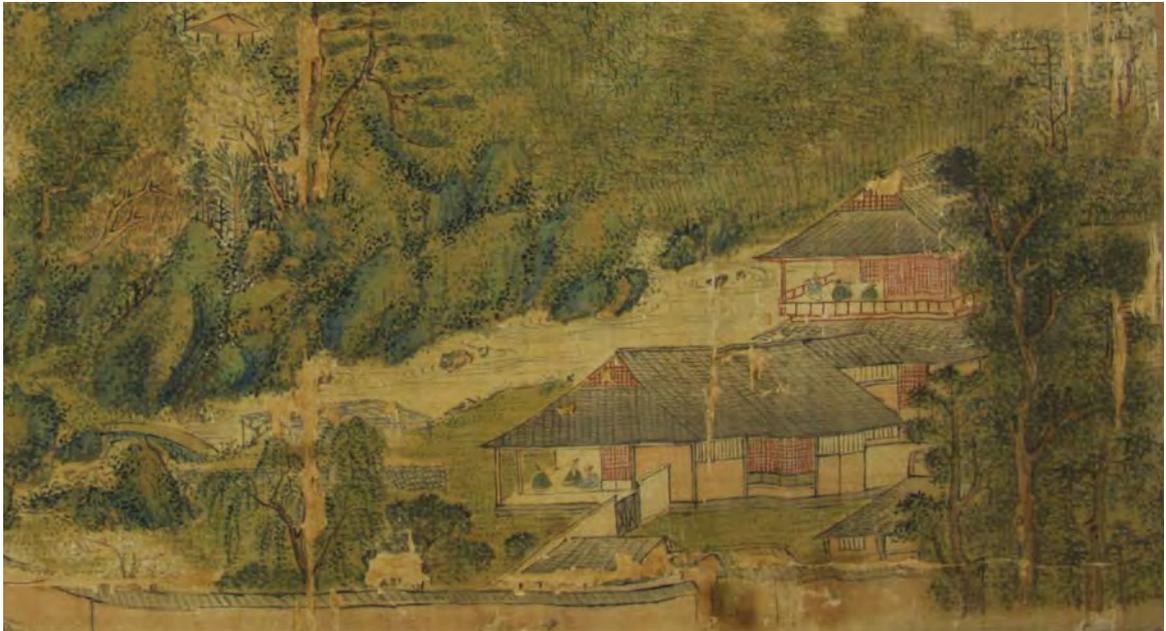
図II-31 「稲田氏西荘図」 斎藤崎庵(弘化～嘉永年間〔1844～54]) (個人蔵) (図II-26再掲 建造物部分拡大)

稲田氏の別荘であった西荘は、園池に面して東に平屋建と西側に2階建の望楼のような建造物が建ち、回廊で接続されている。平屋は入母屋造の瓦葺で桁行5間、梁間3間半程度の大きさとみられる。庭園に面して開口部が広くとられ、東側と南側には縁が廻っている。2階建の建造物は樹木と重なり不明瞭であるが、入母屋造の瓦葺で、2階は3面が開放され庭園を俯瞰する視点場になっていたと考えられる。山腹には四阿が設けられ、庭園や城下を俯瞰する視点場であったとみられる。

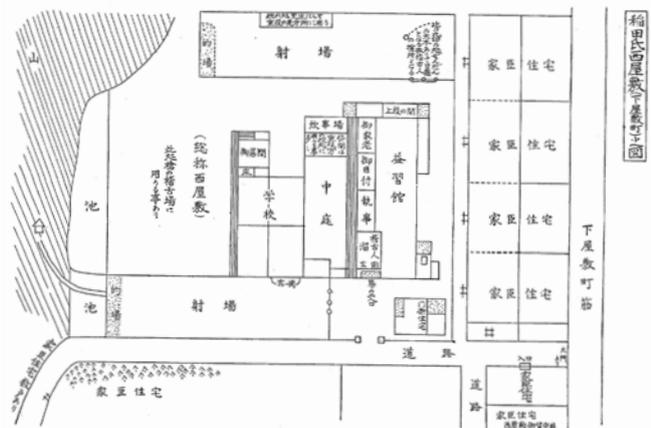
図II-32 「稲田氏西屋敷(下屋敷町)之図」(図II-27再掲) (嘉永7年～明治3年〔1854～70]) 個人蔵

益習館と称された学問所の建造物は学校と記載されており、池に面して建ち、4室を田の字型に配し、その西側に御居間が附属している。南面は縁が廻り、北側は中庭を挟んで益習館の建造物が建ち、役人の部屋が並んでいる。西荘や益習館当時は東側道路に門を設けて出入りし、路地を挟んで北側には下屋敷町筋に面して家臣住宅が並んでいた。

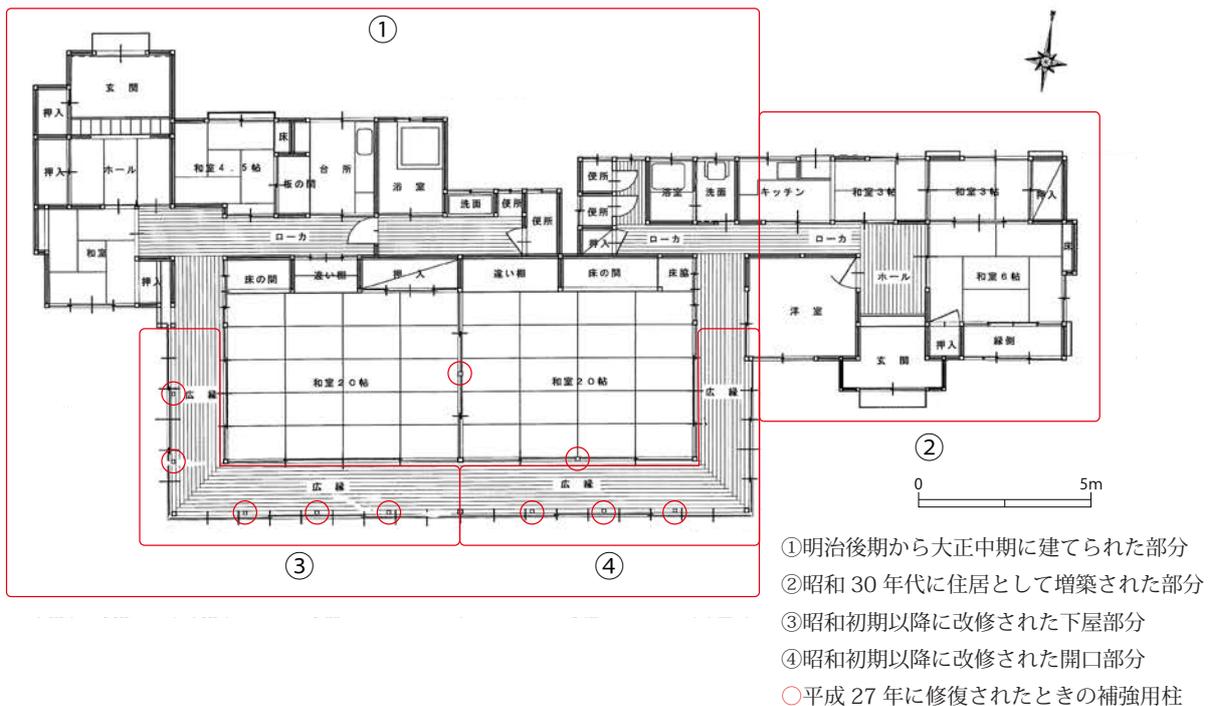
図II-33 書院変遷図(洲本市教育委員会『洲本市文化財調査報告書第11冊 旧益習館庭園調査報告書』平成30年)

平成29年(2017)の建造物調査では、小屋裏で棟札などの建築年代を特定できるものは発見されておらず、書院棟は残された古写真や様式から、明治後期から大正中期の建築と推定されている。書院棟は桁行8間、梁間4間の平屋、入母屋造、棧瓦葺である。書院の庭園に面した三面は銅板葺の下屋を廻らせ、北側正面に入母屋造、棧瓦葺の玄関棟を設けている。

東側、西側の広間の中央の小屋組みは洋式のトラス構造が組み込まれているが、他はすべて和小屋の小屋組みが用いられ、広縁西側桁には後の補強工事の時、I型鋼が取り付けられる。また、広縁中央柱脚には同工事を行った際に使用されたと思われる貫通穴が残されている。東西広間の中央及び東側広間広縁中央の柱は住居使用された際に補強として設けられ、修復時に着色塗装された。縁側ガラス戸の中央より西側は吹き出し板ガラス、東側にはフロートガラスがそれぞれ使用され、ガラス戸の形状も異なり、改修年代の差を感じさせる。

東側には昭和30年代に高田氏が増築した住居目的の建造物が書院棟に並び続き、姿も書院棟と同様の入母屋造、棧瓦葺となっている。

以上の観点から様式などを考慮した結果、書院は川上氏所有時代の明治後期から大正中期に建てられた書院と、高田氏所有時代の昭和初期以降の増築された住居の2つの部分より構成されると考えられている。また、昭和初期以降2度にわたり改修された跡が確認されており、書院の変遷を図II-33に示す。

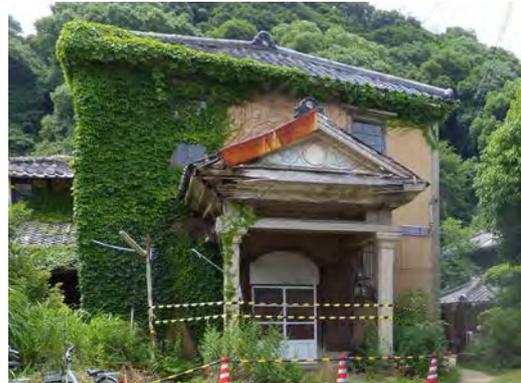
写真II-7 解体前の洋館

洋館は寄棟造、棧瓦葺の和洋折衷の建築であり、第2期川上氏所有時代の第1次造成完了前に建てられた。書院とは2階部分で接続されており、古写真などでその姿を知ることができる。

高田氏所有時代には玄関ポーチ妻面にあったレリーフは塗りこめられ、貸し部屋として利用されていたという。近年老朽化に伴い、書院との接続部とともに解体したが、一部資材は保管している。

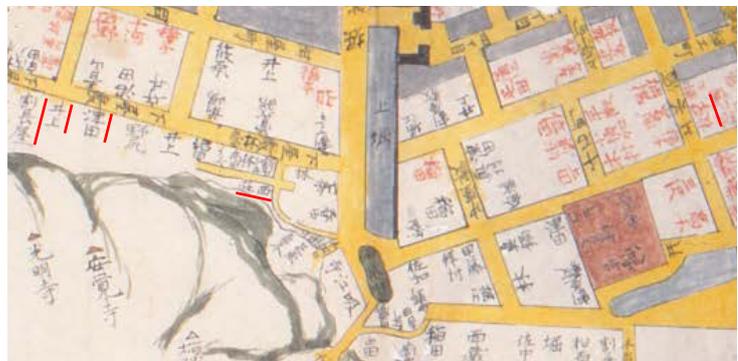
図II-40 「改正洲府細見図」
(部分、年代不明に加筆) 個人蔵

もう一つは「改正洲府細見図」（図II-40）において曲田山の北裾に「西荘」の文字が見える。作成年代は不明であるが、西荘が記されていることに加え、藩校洲本学問所である「学校」の表記があることから、藩校が開校された寛政10年（1798）以降に作成されたものと考えられる。

また、現在も残る旧下屋敷の庭園群である旧津田邸庭園の位置には「津田」、旧井上邸庭園が位置する場所には「井上」の屋敷があり、旧稲田割長屋庭園が位置する場所は「割長屋」と書かれている。よって、西荘と同時代に屋敷を構えていたことが分かる。

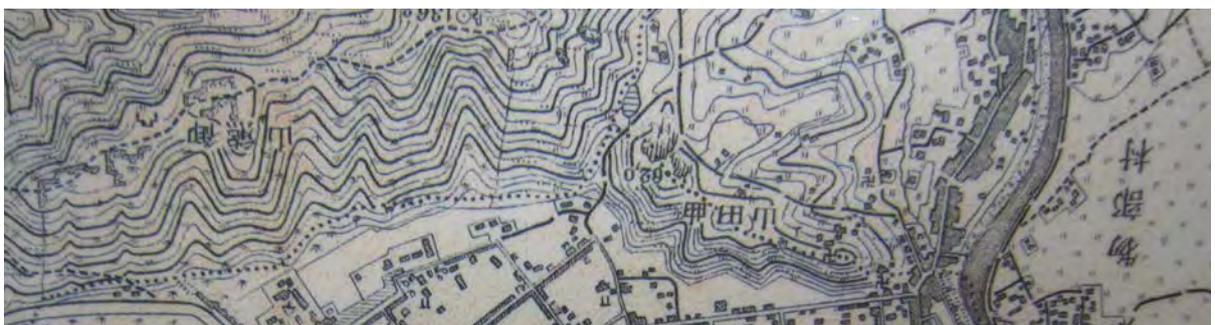
明治19年(1886)の測量図(図II - 47)では曲田山の裾部は荒地であり、山頂付近はそのほか樹木畑の地図記号が見られる。江戸期以前の史料で見られるようなマツはすでになかったことが分かる。三熊山も同様に裾部は草地、頂上付近は荒地となり、針葉樹林の記号は見られない。

図II - 47 明治19年 (1886) 測量区域図 (部分) (方位は北が下)

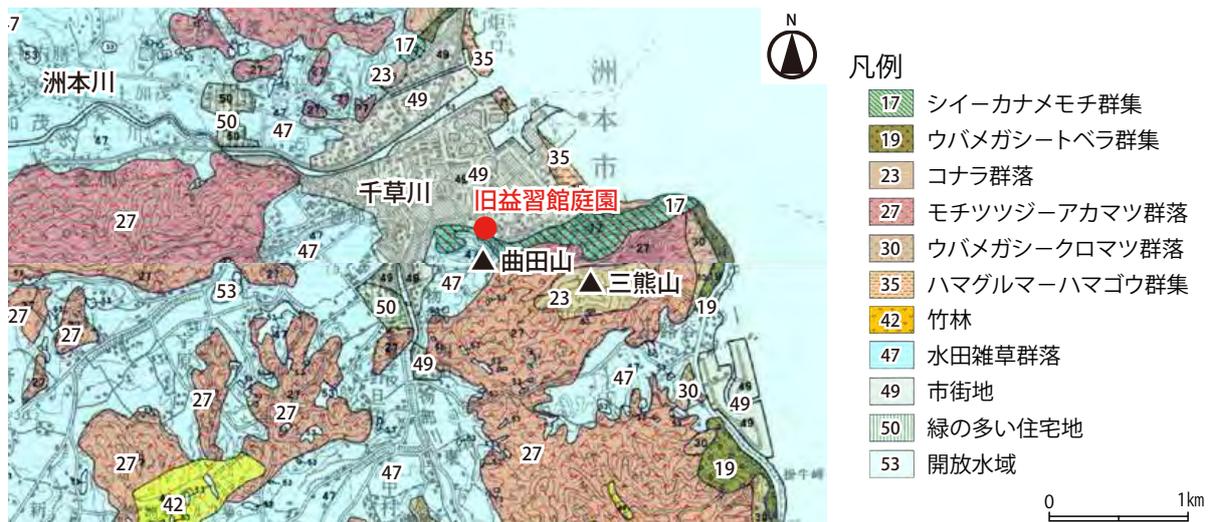
ここで、昭和 54 年度調査の環境庁による植生図（図 II -48）を見ると、曲田山山麓及び三熊山はシイ・カナメモチ群集となっており、三熊山山頂から南側にかけてはモチツツジ・アカマツ群集が見られる。平成 22 年度調査の環境省による植生図（図 II -3）を見ると、曲田山山麓はウバメガシ二次林となっており、山上には竹林が小範囲に分布している。一方、三熊山はウバメガシ二次林を主とし、所々にトベラーウバメガシ群集、シイ・カシ二次林、モチツツジ・アカマツ群集や竹林などが見られ、植生調査によってもアカマツが大きく減少し、シイ・カシ類などの照葉樹林（常緑広葉樹林）が増加していることが分かる。

図 II - 48 昭和 57 年（1982）植生図
（環境庁「第 2 回自然環境保全基礎調査 - 昭和 54 年度調査 - 洲本、由良」昭和 57 年に加筆）

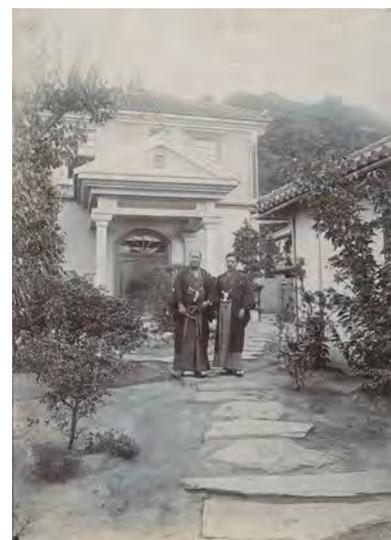
写真 II - 8 洋館背後に写る曲田山
（大正～昭和）

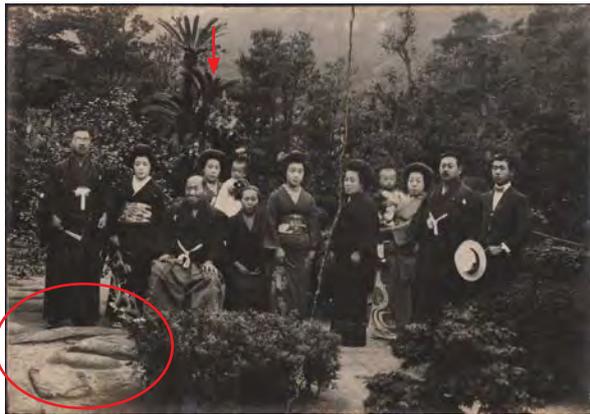
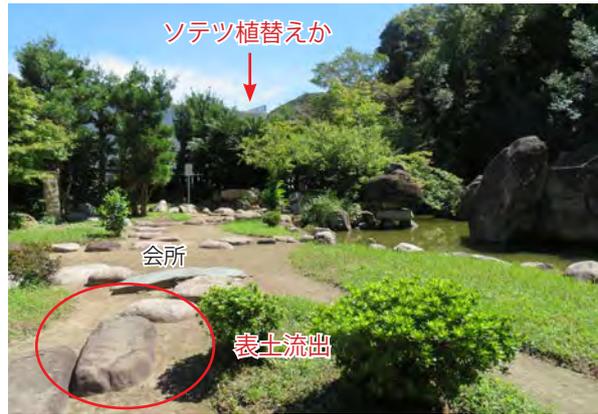
写真II-9 書院前 平庭東部 (大正～昭和)

写真II - 9は書院前の平庭部分に集まり、東向きで撮影された集合写真である。当時、平庭部分には多くの人が集まる場所としても利用されていたことがうかがえる。また、人物の背後の大きなソテツが異国情緒を感じさせ目を引く。左端の人物の足元には現在もある会所榭の石蓋が見えており、現況と比較するとまわりの飛石も含め、その形状が同じであることが分かる。しかし、飛石の据え付け高さが古写真と比べると高くなっており、表土の流出が考えられる。

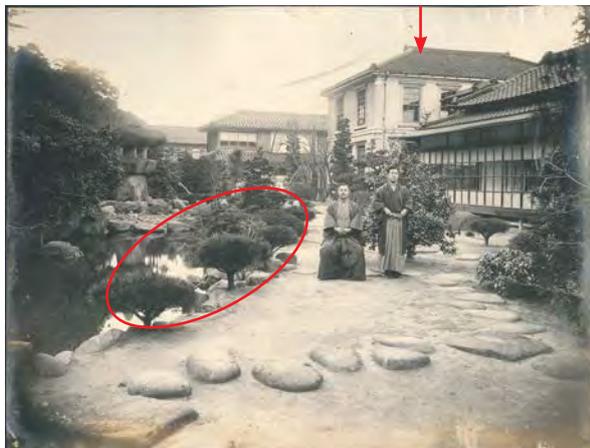
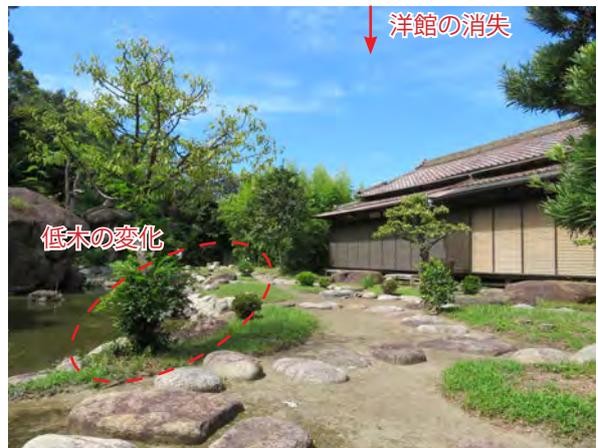
写真II-11 園池東側より西側を望む (大正～昭和)

写真II - 11は園池の東手前から書院、洋館方向の西を向いて撮影された写真である。大きな景観の変化としては洋館が消失し、植栽によって洋館西側の建造物も見えなくなっている。園池北側護岸には低木が数本植えられているが、現在では植替えられ、その数が減少している。

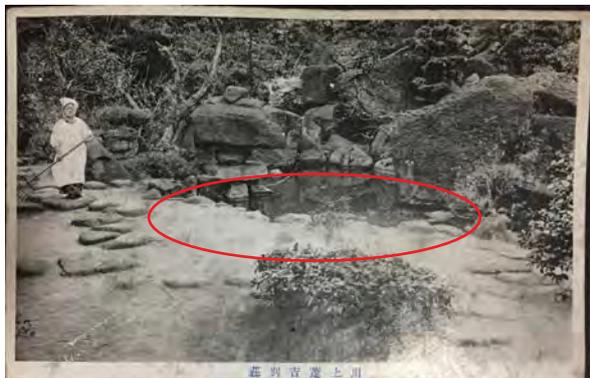
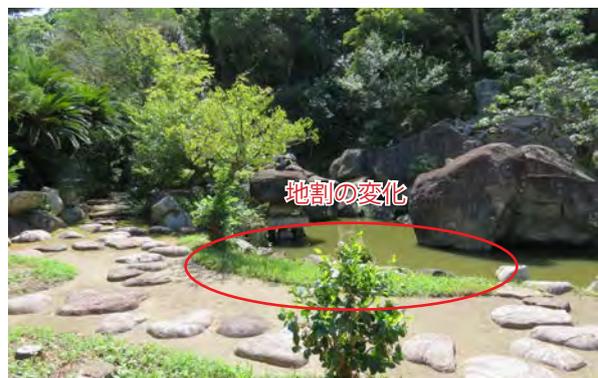
写真II-13 書院より園池を望む (大正～昭和)

写真Ⅱ-13は書院前から東側の山燈籠の方向を向いて撮影されている。飛石や山燈籠は現在も同様の姿が見られる。地割については川上氏所有時代の平庭部分は全面たたき土であるが、現在は園池護岸付近や書院前に草地を設けている。植栽については、写真Ⅱ-11で見られた低木が写っておらず、前後関係は不明なものの、2枚の写真は時期が異なることが分かる。

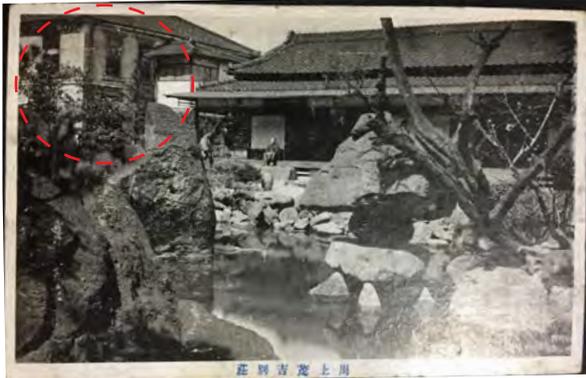
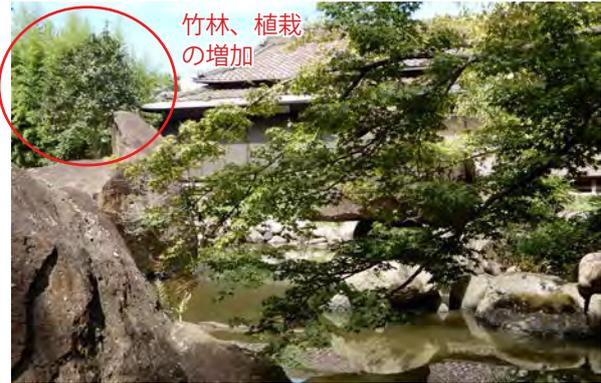
写真II - 15 園池南岸より書院を望む（大正～昭和）

写真Ⅱ-15は庭園南東方向から園池越しに書院と洋館を写した写真である。書院の縁に腰掛ける男性が写っており、縁先のガラス障子は外され開放的に利用されているのが分かる。また、洋館2階の南・東側には窓が設けられており、そこから庭園を觀賞できたであろうことが考えられ、書院だけにとどまらず高い位置から俯瞰する視点場が存在していた。現在は洋館がなくなり、植栽や竹林の繁茂により周辺景観の遮蔽となっている。

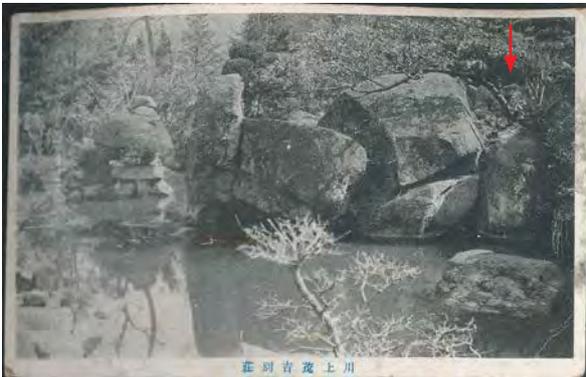
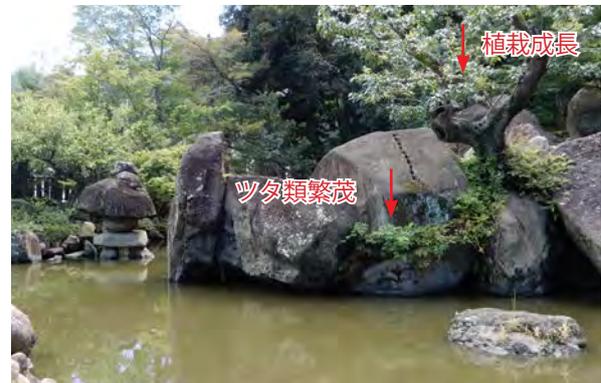
写真II - 17 東側山燈籠と水分石（大正～昭和）

写真Ⅱ-17は園池の北西から滝石組を含む護岸と東側の山燈籠を撮った写真である。現在では滝石組部分に生えた樹木が経年により大きくなり、またツタ類が石組に絡んでいる。

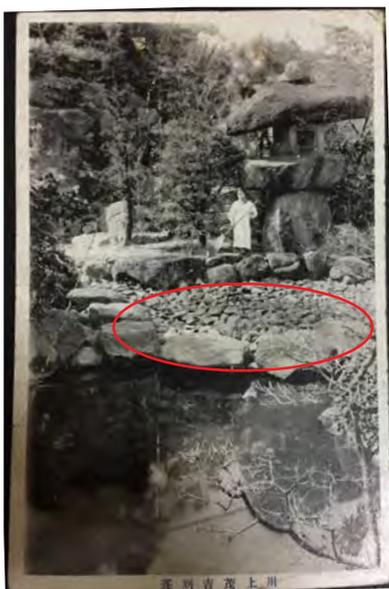
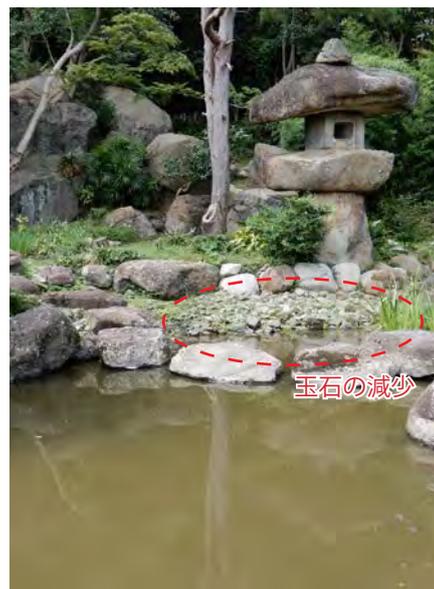
写真II - 19 玉石敷洲浜と山燈籠（大正～昭和）

写真Ⅱ-19は西側の山燈籠を写した写真である。その隣に女性が並んでおり、巨大な山燈籠の大きさがよく分かる。沢飛石の西側は玉石敷洲浜となっており、玉石が沢飛石の付近まで敷かれている。高田氏所有時代に洋館南側に畑がつくられ、その縁石として玉石敷洲浜の石が用いられたと伝わっており、そのため現在は玉石敷洲浜の玉石が半分程度減少しており、堆積土に埋没している状況である。

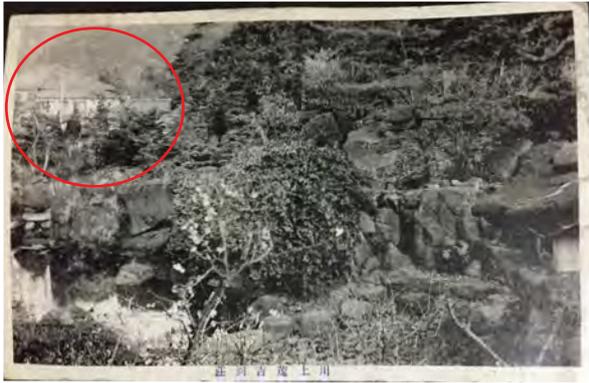
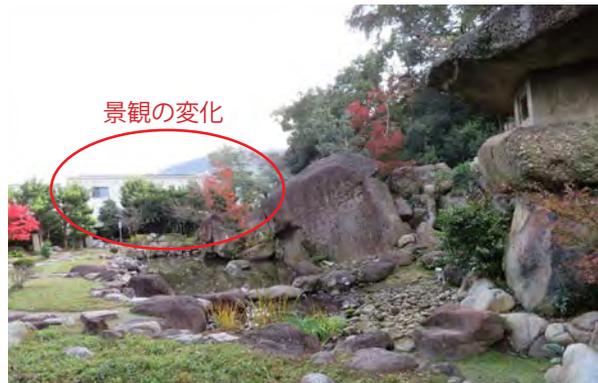
写真II - 21 園池西側上方より東側を望む(大正～昭和)

写真Ⅱ-21は写真右端に山燈籠の上部が写っており、庭園を俯瞰した角度で撮られていることから洋館2階からの写真と考えられる。この写真でも沢飛石の際まで玉石敷洲浜の玉石があることが分かる。大正～昭和初期でも山林部の樹木は鬱蒼とし、護岸石組も一部隠れている状況である。さらに、庭園の東側には隣家が見えている。写真からは洋館のような寄棟造りの建造物に見受けられるが、現在は現代的な建造物が建ち、庭園の周辺景観は大きく変化している。

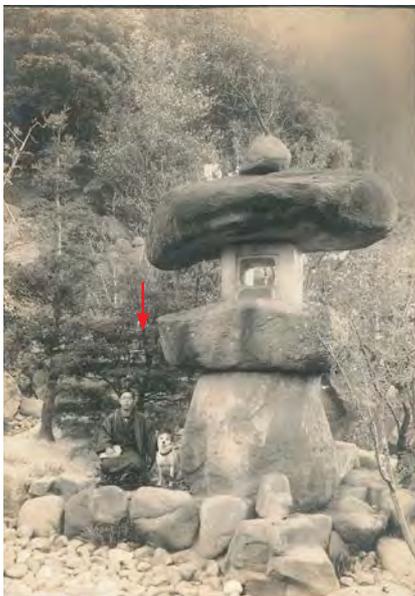
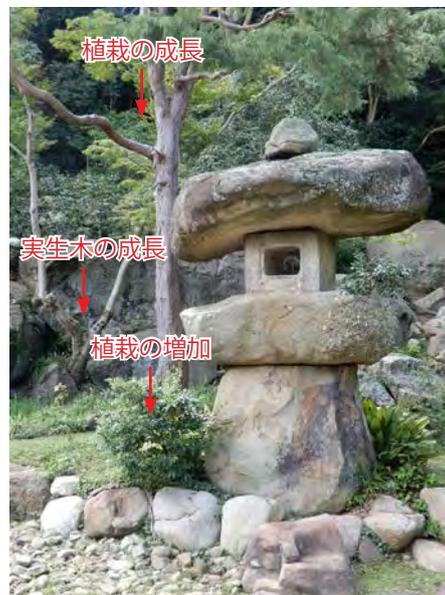
写真II - 23 西側山燈籠(大正～昭和)

写真Ⅱ-23は西側の山燈籠前で撮られた写真である。築造中なのか山燈籠前の1石が現在は失われている。また、背後の植栽も経年のためか変化し、現在見られない針葉樹などが写っている。

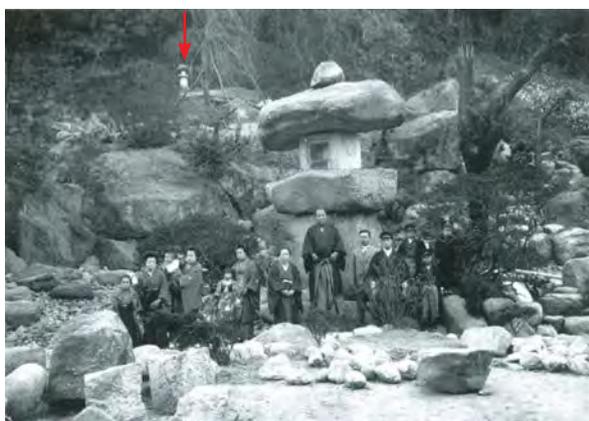
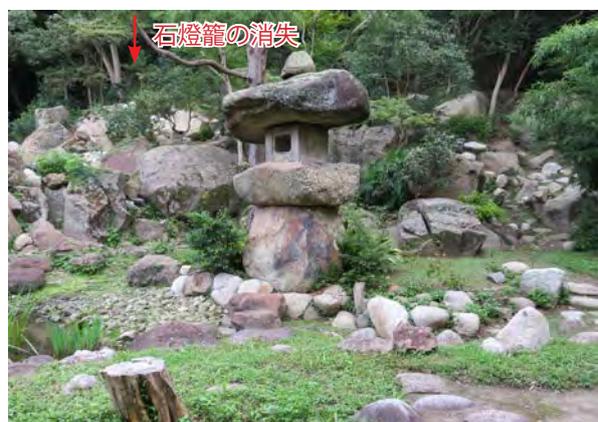
写真II - 25 山燈籠完成時(大正～昭和)

写真Ⅱ-25は東側の山燈籠完成時に撮影された写真であり、山燈籠前に未使用の庭石がいくつも置かれたままである様子が分かる。第2次造成時には山燈籠2基を設置し、西側山燈籠の両脇の石組を改変している。写真上部には斜面部の石組の上に燈籠が写っているが、この燈籠は現在は失われている。

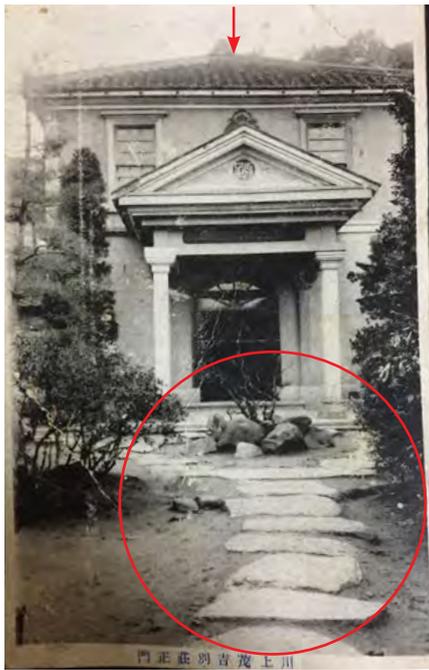
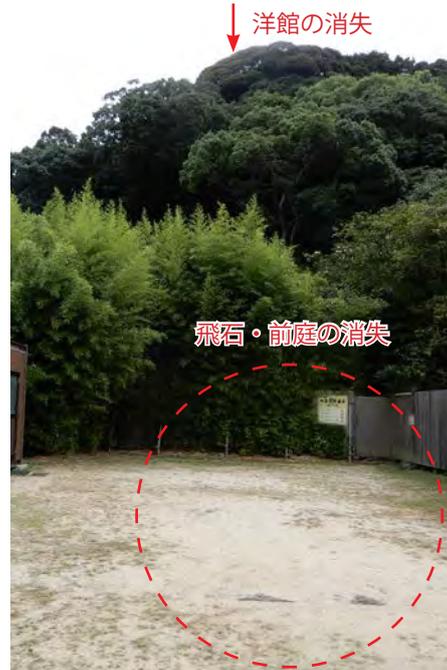
写真II - 27 洋館前平庭 (大正～昭和)

写真Ⅱ-27は写真Ⅱ-11や写真Ⅱ-15に写る洋館の正面北側を撮影した写真である。洋館正面には前庭が造られており、直線的な飛石は洋館前で2方向に分かれ、玄関ポーチ前の植栽帯を迂回している。現在、洋館前の平庭には建造物の縁石が残るのみである。写真に写る飛石は、高田氏所有時代に東側に増築された新玄関棟の前庭を作庭する材料として用いられたと伝わる。

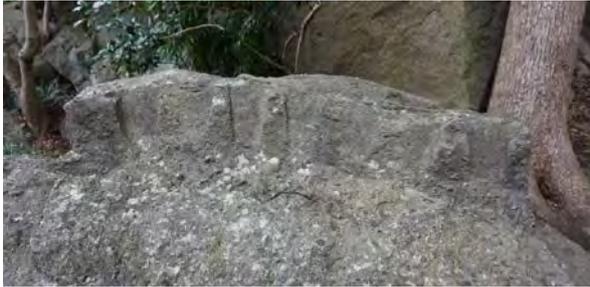
写真II-29 旧益習館庭園の矢穴（寛永期）

本庭園に見られる矢穴と国史跡洲本城跡の石垣に見られる織豊期の矢穴、寛永期頃の市史跡洲本城跡の石垣の矢穴、炬口地区にある幕末の炬口台場石垣の矢穴と比較すると、本庭園の矢穴の大きさは寛永期の市史跡洲本城跡の矢穴の大きさに最も近い。しかし、炬口台場の矢穴の大きさに近い矢穴もあった。

このことから、本庭園に見られる矢穴は寛永期頃の城下町建設の際のものと考えられる。しかし炬口台場跡の矢穴に近い大きさの矢穴が数個見られることから、本庭園の矢穴は寛永期と幕末期以降の2時期に分かれると考えられる。

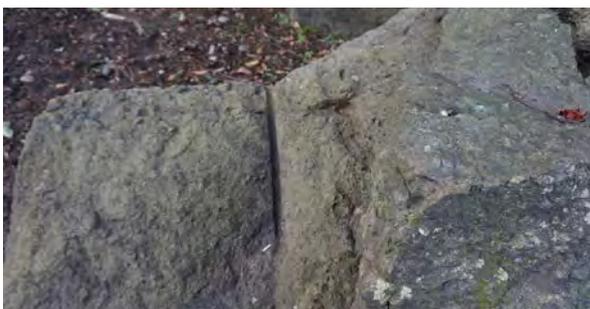
写真II-31 直線的な石切跡

本庭園には矢穴以外にも直線状の石切跡がある。これはまわしノミの跡であるとの指摘がある。まわしノミは通常石切には用いず、蹲踞などに穴を開ける際に使用するものである。

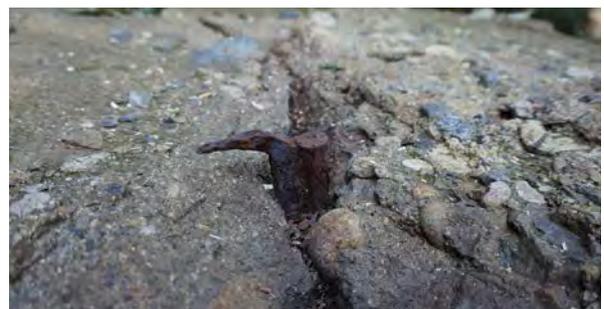
写真II-32 石に刺さったまわしノミ

まわしノミで穿つ作業は矢による石切に比べ手時間がかかることから、通常石切には用いない。本庭園には意匠的な矢穴も見られることから、意図的にまわしノミを使用していると考えられるが、これらについては今後の調査・研究において検証する課題としたい。
