名勝旧益習館庭園整備基本計画 (概要版)

V 事業計画

I 計画策定の経緯と目的

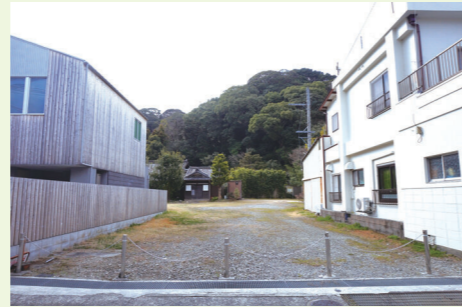
玄関前庭の景観

敷地の変遷などによる屋敷構えの変化や洋館が失われたことにより、川上氏所有時代から空間性が大きく変化している。また、飛石が傾いたり、土塀が老朽化したりと、庭園の損傷箇所を修理する必要がある。植栽では竹木の成長により、曲田山への眺望の支障となっている。

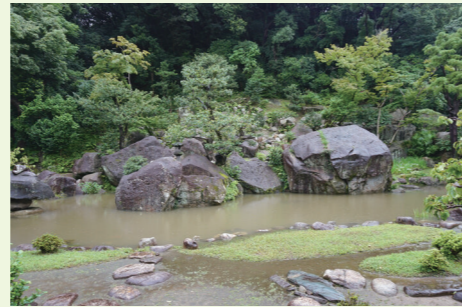
園池のオーバーフローの状況

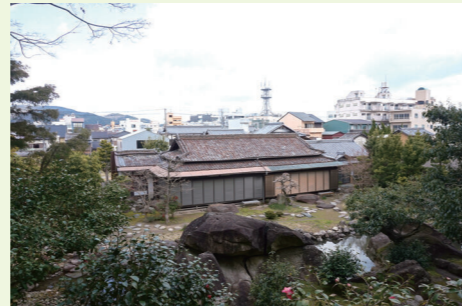
書院建築の老朽化

主庭の大きな課題として、視点場である書院建築が老朽化していることが挙げられる。また園池に堆積土が溜まっていたり、山裾から土が流入していたり、竹林が藪化しているなどの課題がある。

書院建築は耐震強度や老朽化が課題となっているため、公開に向けて耐震対策を行った上で保存整備を行う。庭園の整備においては、主に主庭の地割修復や園池浚渫、構造物の修理などを行い、構成要素の保存を図る。また、植生・植栽は庭園全体において植栽整備を実施する。

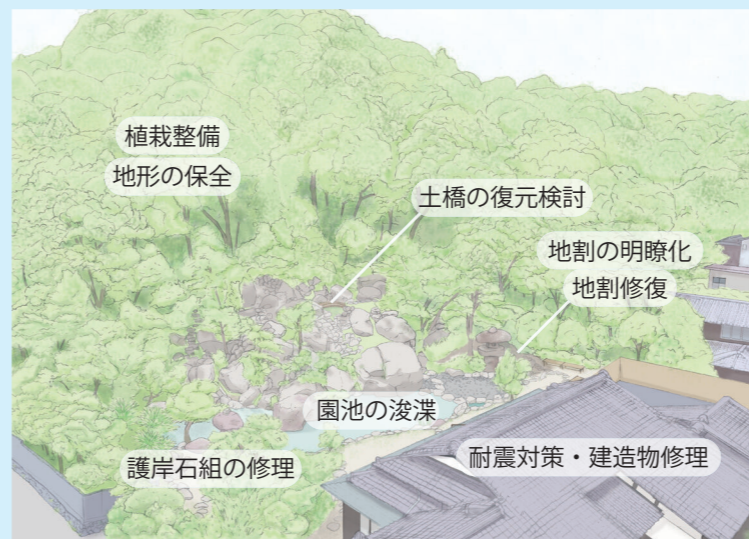
主庭の整備イメージ図

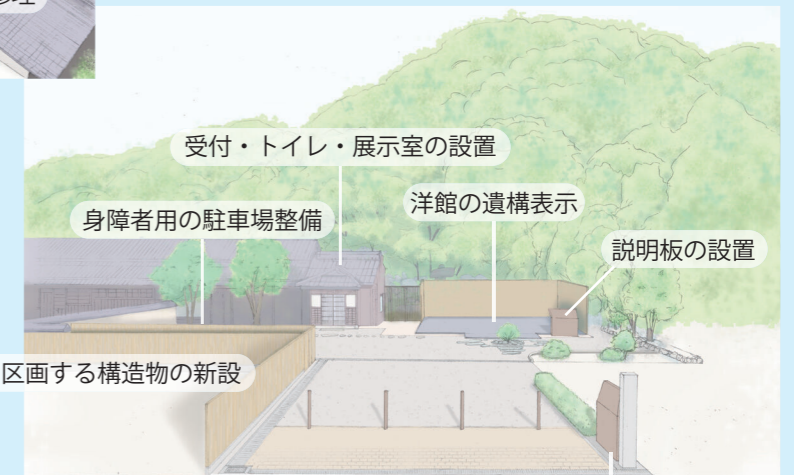
玄関前庭の整備イメージ図

玄関前庭は名勝としての景観に配慮した修景を行うとともに、来園者に分かりやすい入口・公開動線の整備を実施する。また、書院建築内にガイダンス施設や便益施設などの公開に必要な施設を設け、活用を図る。
