10年経過した照明器具は点検・交換の検討が必要です。

# 10年使用で黄信号 15年使用で赤信号ですよ!

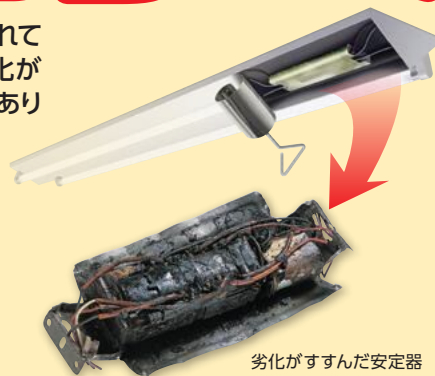
最近、故障が  
増えている。

ランプの交換が  
多くなっている。

焦げ臭い  
においがする。

掃除しても  
汚れがとれない。

ソケットが  
変色している。

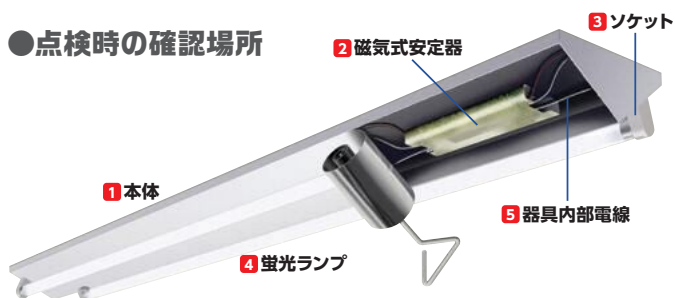
### ●点検時の確認場所

なんら問題がないように見える照明器具でも、10年を過ぎた照明器具は、内部では劣化が進んでいる場合があります。上記①～⑤の点検をお願いします。

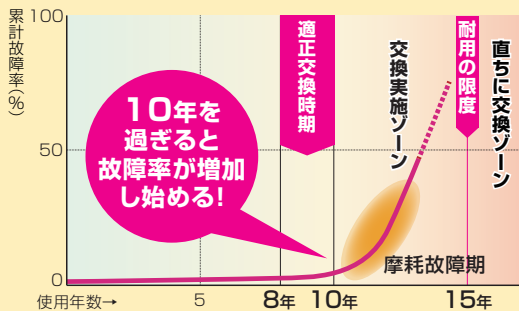
### ●故障率と器具交換時期イメージ

古くなった照明器具は早めに取り換えるのが一番です。  
JIS(日本産業規格)では、交換の目安を約10年としています。
