第5章 史跡洲本城跡の現状と課題

1. 遺構等保存の現状と課題

(1) 洲本城跡全体の現状と課題

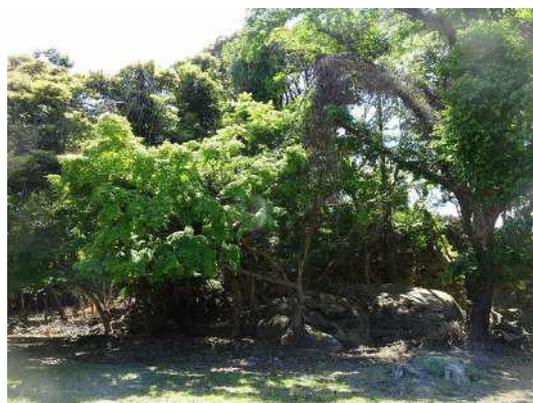
現状	課題
石垣の天端面や側面に樹木が根付き、はらみ出しや崩壊が生じている。(写真①)	石垣の維持に影響を与えている危険木を伐採するなどの植生管理が必要である。
石垣前の樹木が巨木化し、石垣が顕在化していない。(写真②)	石垣前の支障木を伐採するなどの植生管理を行い、石垣を顕在化させる必要がある。
樹木により、曲輪全体の形状が不明である。(写真③)	眺望を遮っている支障木を伐採する等の植生管理を行い、曲輪全体の形状を来訪者に伝えることが必要である。
石垣のはらみ出しや間詰石が欠落した状態で、放置されている箇所がある。(写真④)	来訪者へ危険がおよぶ箇所を優先して、早急に修理方法の検討が必要である。

写真② 石垣前の樹木が巨木化し、石垣が顕在化していない様子

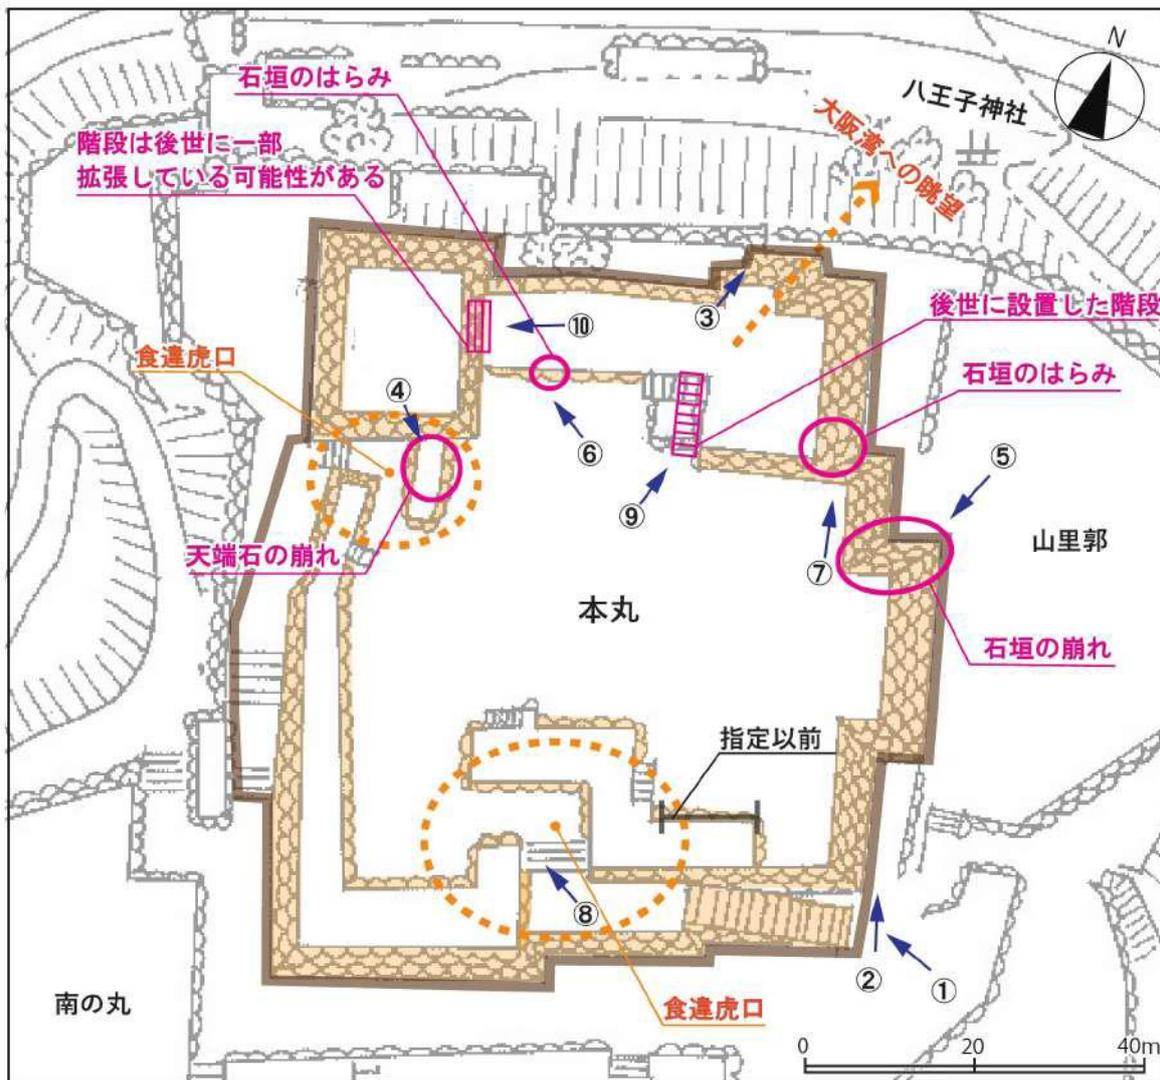
図5-2 本丸の遺構等保存の現状と課題

現状	課題
食違虎口を構成する石垣の天端が崩壊している。（写真④）	来訪者動線に面しているため、柵等の安全対策を行い、優先的に石垣修復を行う必要がある。
石垣の隅角部に大規模な崩落箇所がある。（写真⑤）	柵等の安全対策を行うとともに、優先的に石垣修復を行う必要がある。
石垣のはらみが見られ、石垣崩壊の危険性が高い。（写真⑥⑦）	柵等の安全対策を行うとともに、変位調査による定期的な観察を行い、変位調査の結果を踏まえ計画的に修復する必要がある。
食違虎口内の樹木により、食違虎口が顕在化していない。（写真⑧）	支障木を伐採するなどの植生管理が必要である。
後世に設置又は拡張した階段がある。（写真⑨⑩）	来訪者に誤解を与えるため、説明書きなどが必要である。

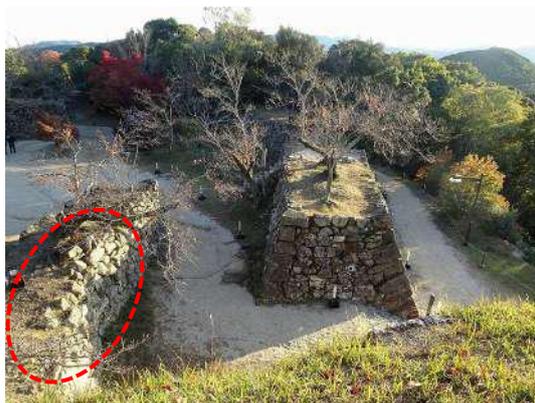
写真④ 食違虎口を構成する天端石の崩れ

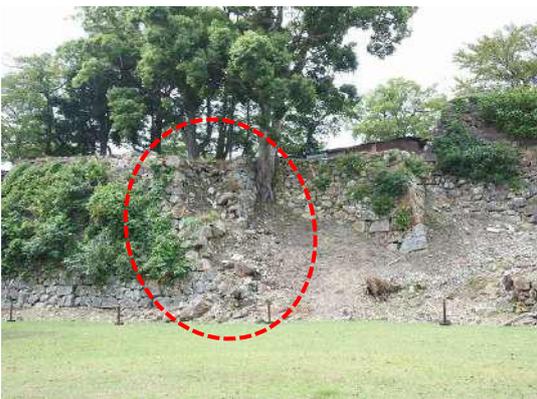
写真⑤ 石垣隅角部の大規模な崩れ

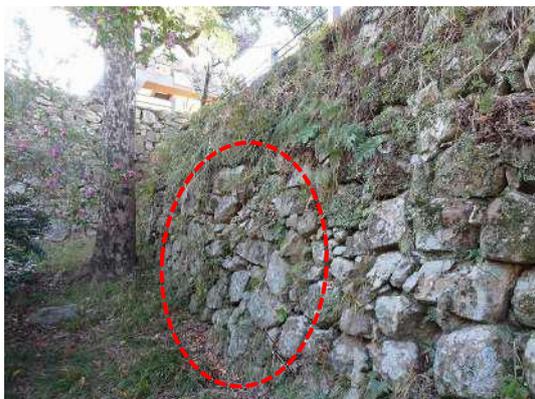
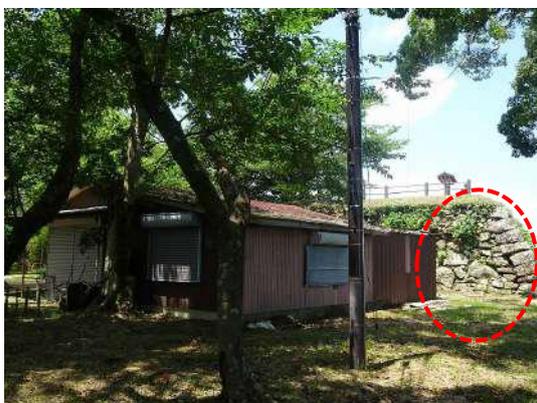
写真⑥ 石垣のはらみ

写真⑦ 石垣のはらみ

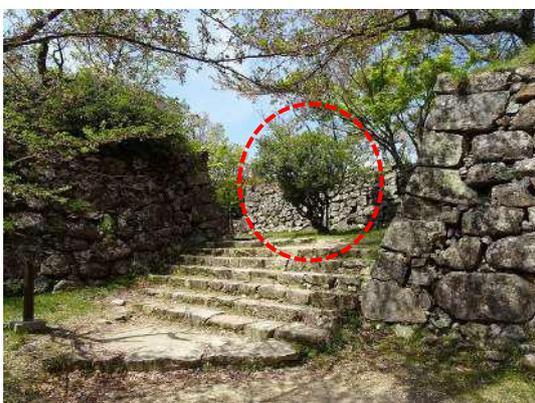
写真⑧ 食違虎口内の樹木

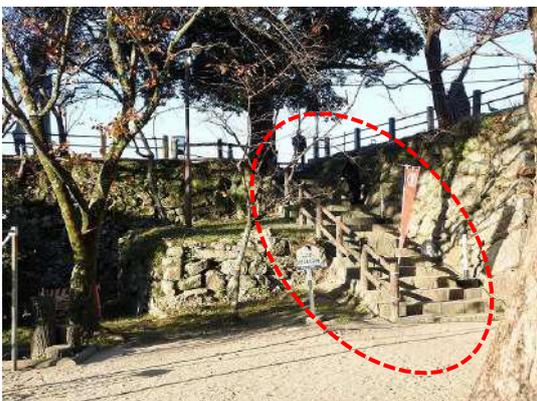
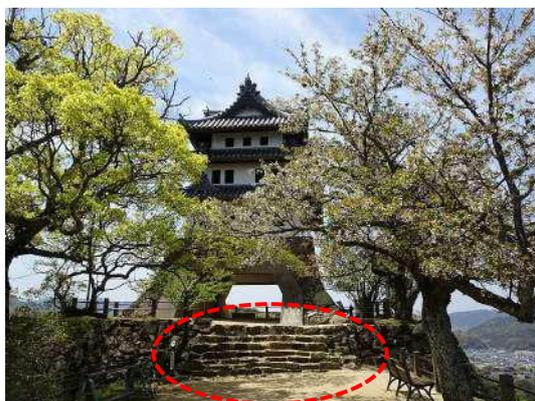
写真⑨ 後世に設置した階段

写真⑩ 後世に一部拡張していると考えられる階段

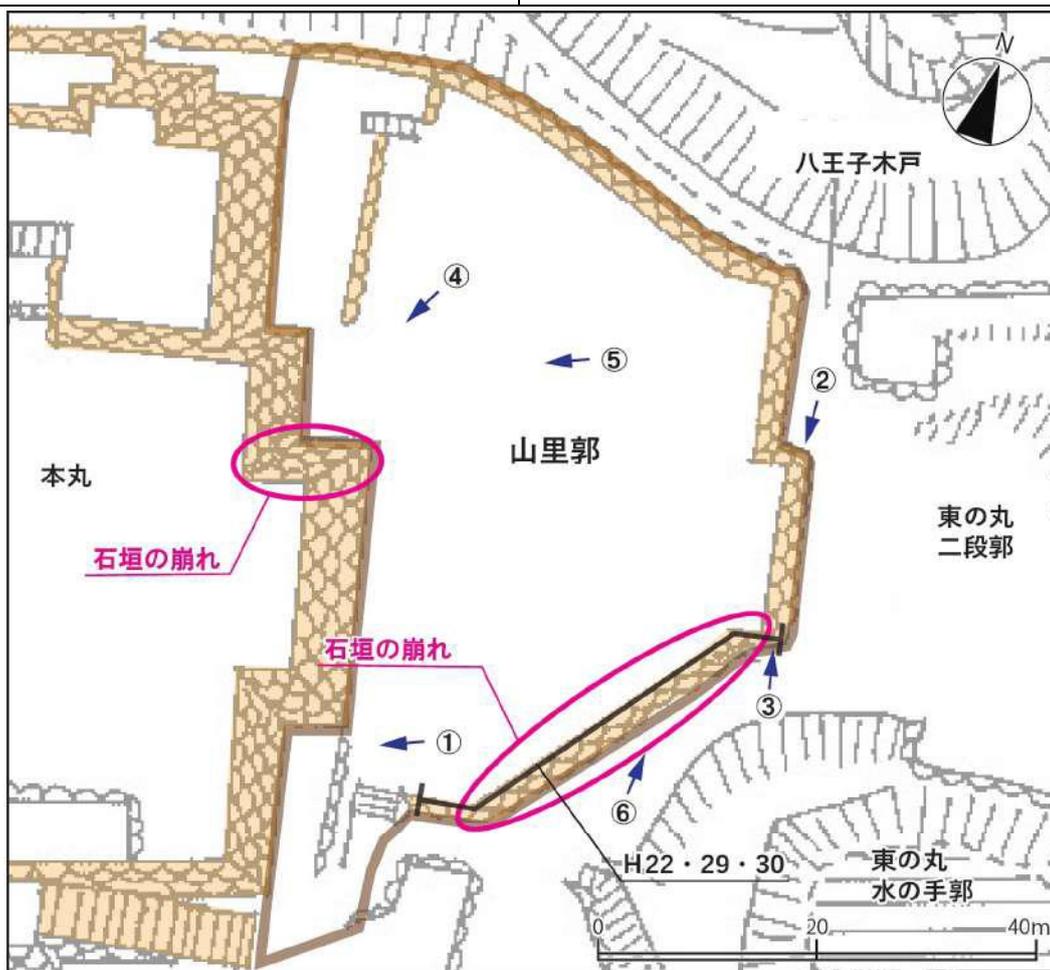
図5-3 山里郭の遺構等保存の現状と課題

現状	課題
本丸東側の石垣隅角部が崩壊し、立ち入り禁止としている。（写真④⑤）	来訪者動線に面しているため、優先的に石垣修復を行う必要がある。
南西側の石垣が、土のうによる現状保護措置のままとなっている。（写真⑥）	園路沿いで来訪者の目につきやすいため、修理方法について検討する必要がある。
東側の拡幅部について説明がなく、来訪者が拡幅部に気が付かない。	石垣整備にあわせた現地説明会の開催や案内板、パンフレット等で示す必要がある。

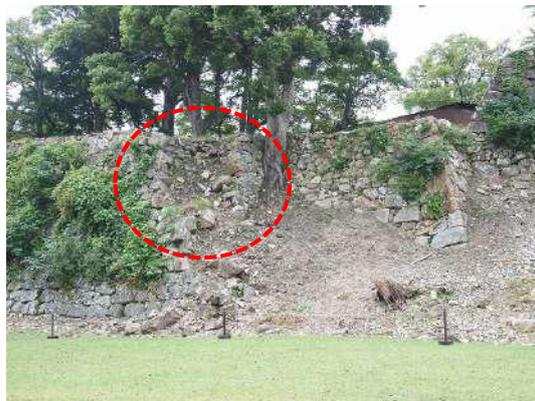
写真④ 石垣隅角部の崩れ

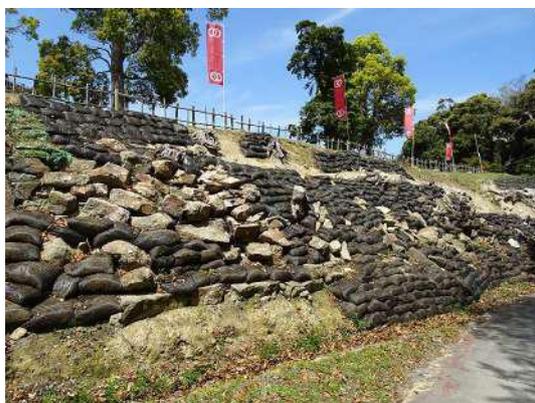
写真⑥ 土のうによる現状保護措置

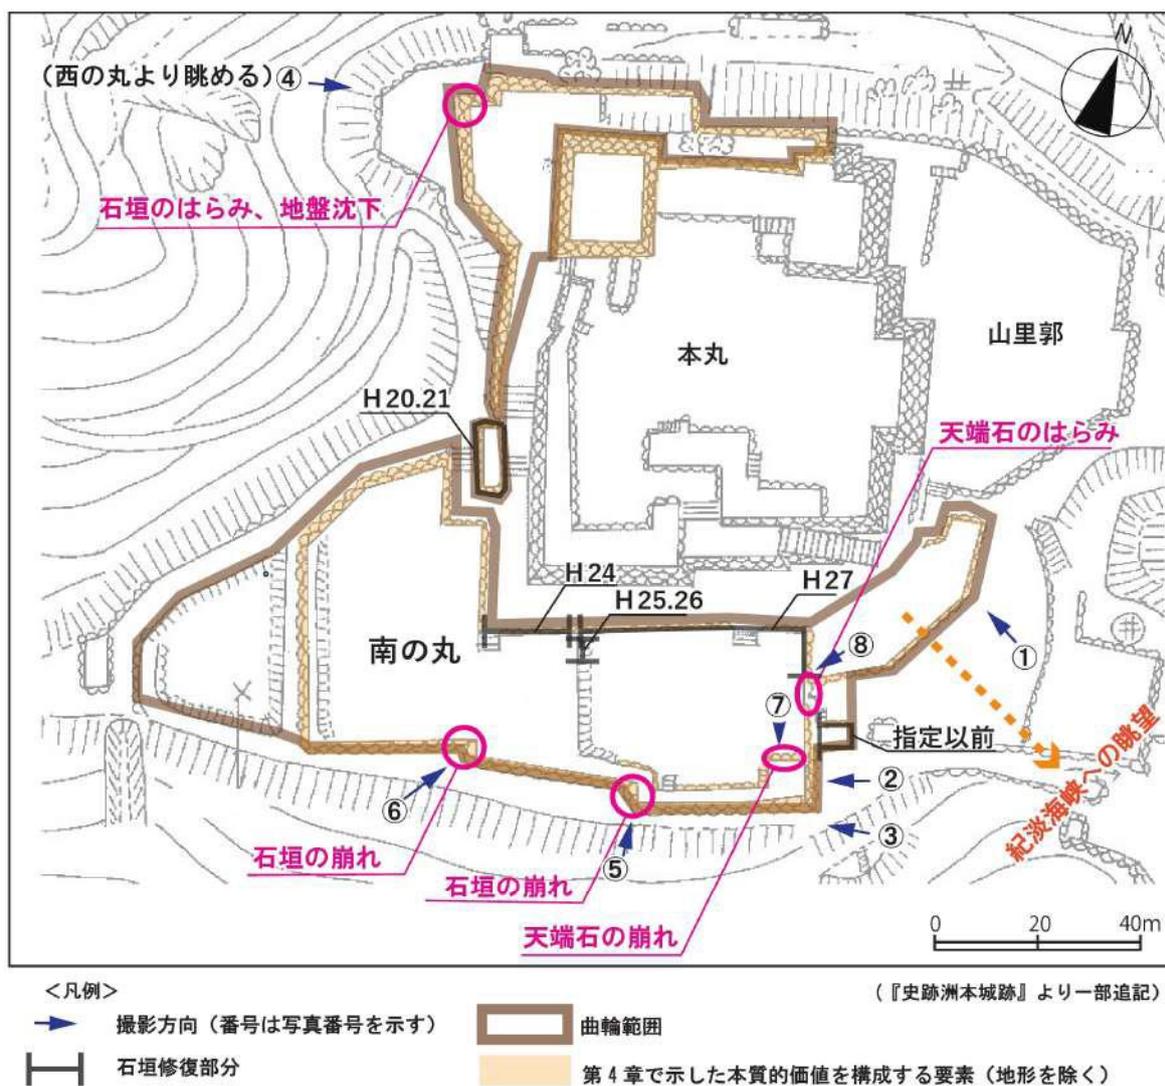
図 5-4 南の丸の遺構等保存の現状と課題

現状	課題
隅角部の変状が著しく、石垣天端の沈下もみられ、石垣崩壊の危険性が際めて高い。（写真④）	早急に石垣修理を行う必要がある。
隅角部が一部崩壊している。（写真⑤⑥）	柵等の安全対策を行うとともに、計画的に石垣修復を行う必要がある。
天端石が一部崩壊している。（写真⑦）	定期的な観察を行い、計画的に石垣修復を行う必要がある。
巨木化した樹根の押し出しによって、天端石がはらみ出している。（写真⑧）	来訪者動線に面しているため、柵等の安全対策を行い、優先的に修復を行う必要がある。

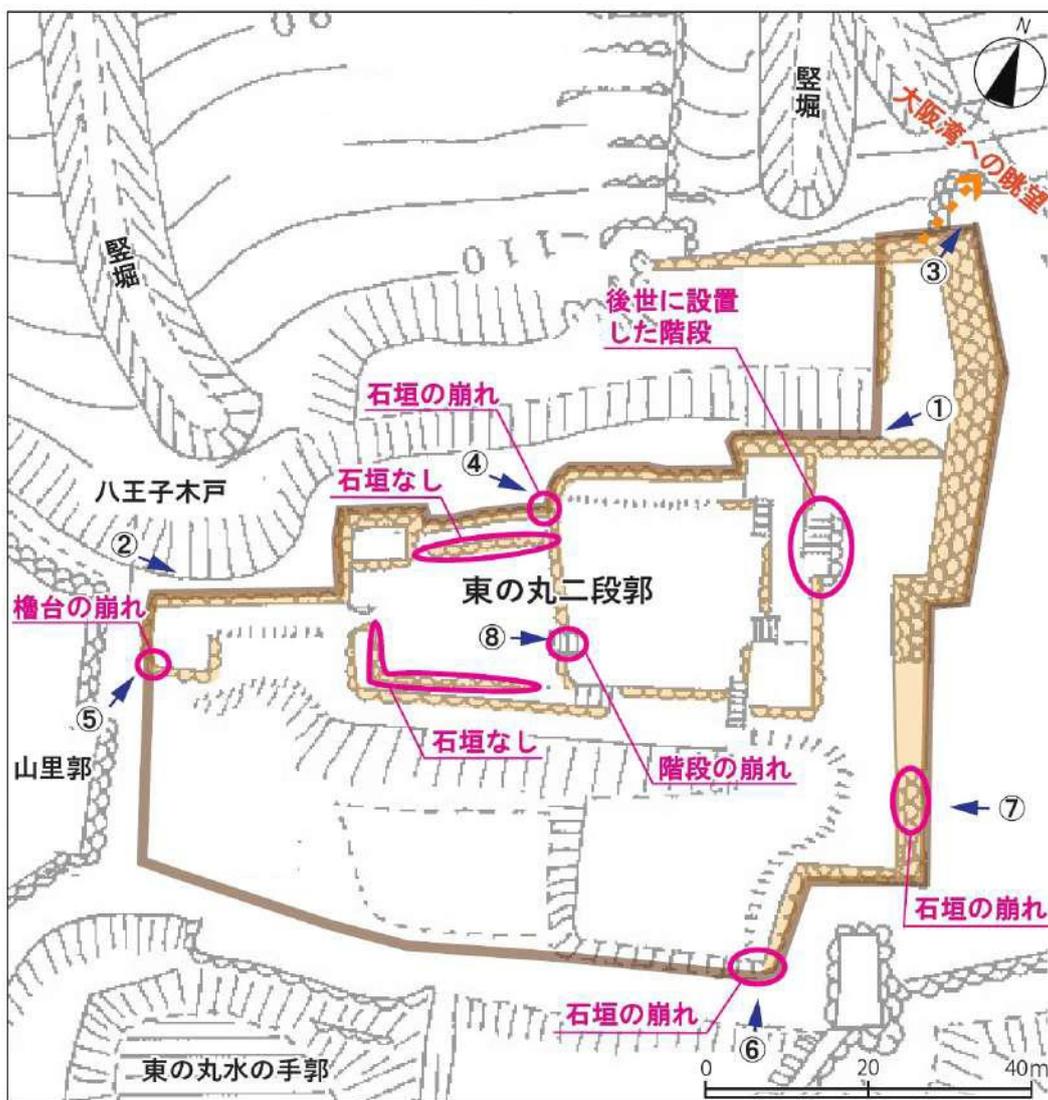
図5-5 東の丸二段郭の遺構等保存の現状と課題

現状	課題
石垣の入隅部が崩壊している。（写真④）	柵等の安全対策を行うとともに、計画的に石垣修復を行う必要がある。
櫓台や石垣が崩壊している。（写真⑤⑥⑦）	来訪者動線に面しているため、柵等の安全対策を行い、優先的に石垣修復を行う必要がある。
階段が崩壊し、樹木に覆われ形態が不明である。（写真⑧）	崩壊が進行しないように、遺構の計画的な保存対策や修理及び定期観察が必要である。

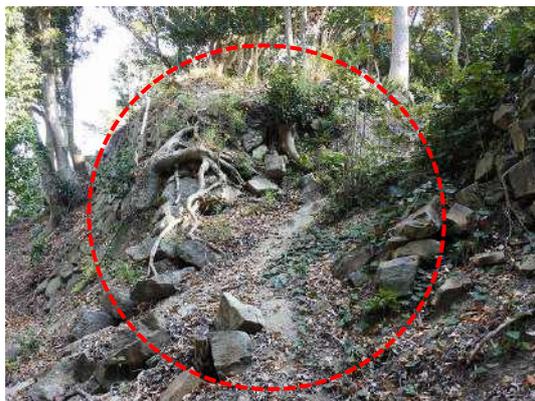
写真④ 石垣入隅部の崩れ

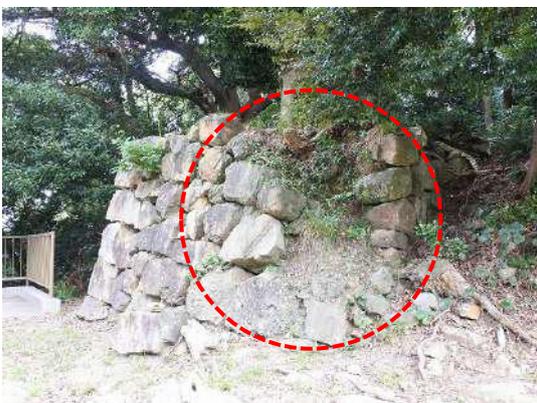
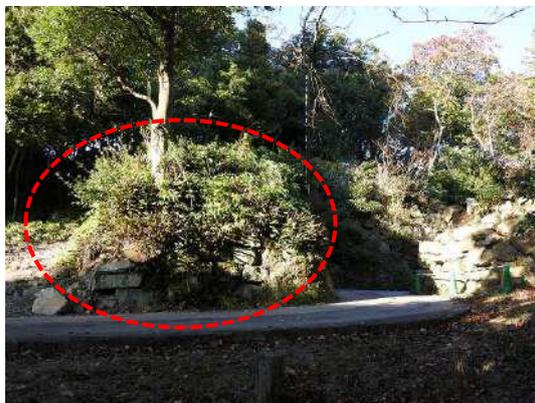
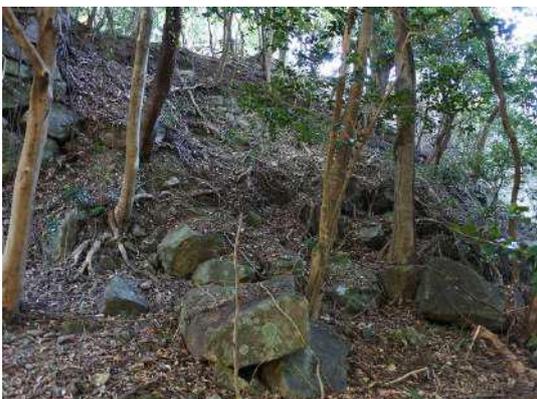
写真⑤ 櫓台の崩れ

写真⑥ 石垣の崩れ

写真⑦ 石垣の崩れ

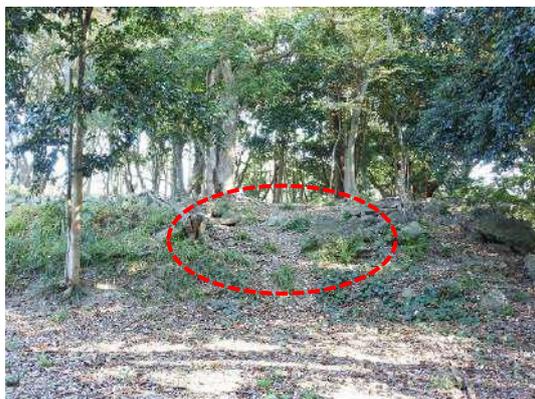
写真⑧ 階段の崩れ

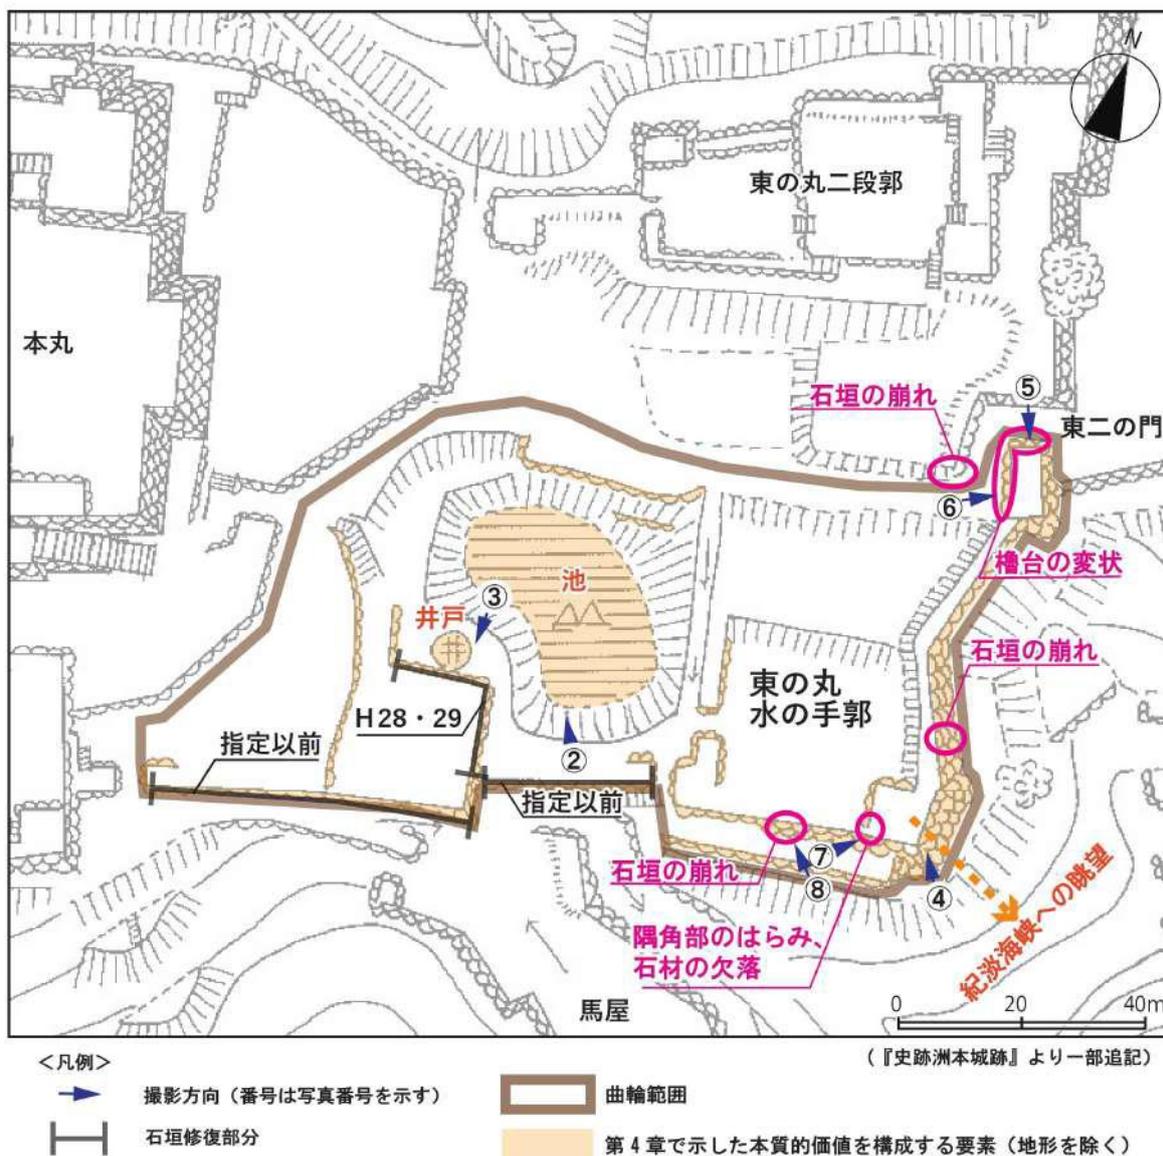
図 5-6 東の丸水の手郭の遺構等保存の現状と課題

現状	課題
通路に面した櫓台に著しい変状が見られる。（写真⑤⑥）	来訪者動線に面しているため、柵等の安全対策を行い、優先的に石垣修復を行う必要がある。
隅角部のはらみ出しや石材の欠落が見られる。（写真⑦）	柵等の安全対策を行うとともに、変位調査による定期的な観察を行い、変位調査の結果を踏まえ計画的に修復する必要がある。
石垣の一部が崩壊している。（写真⑧）	柵等の安全対策を行うとともに、計画的に石垣修復を行う必要がある。

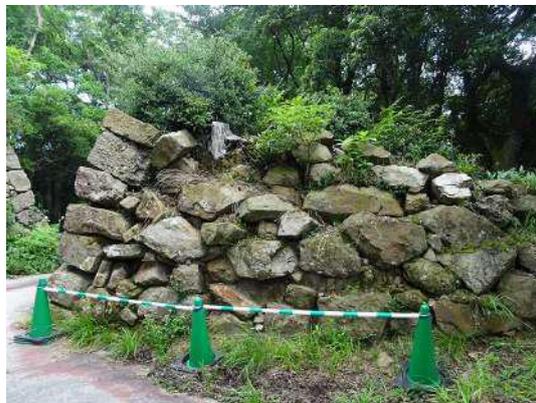
写真⑥ 変状が見られる櫓台

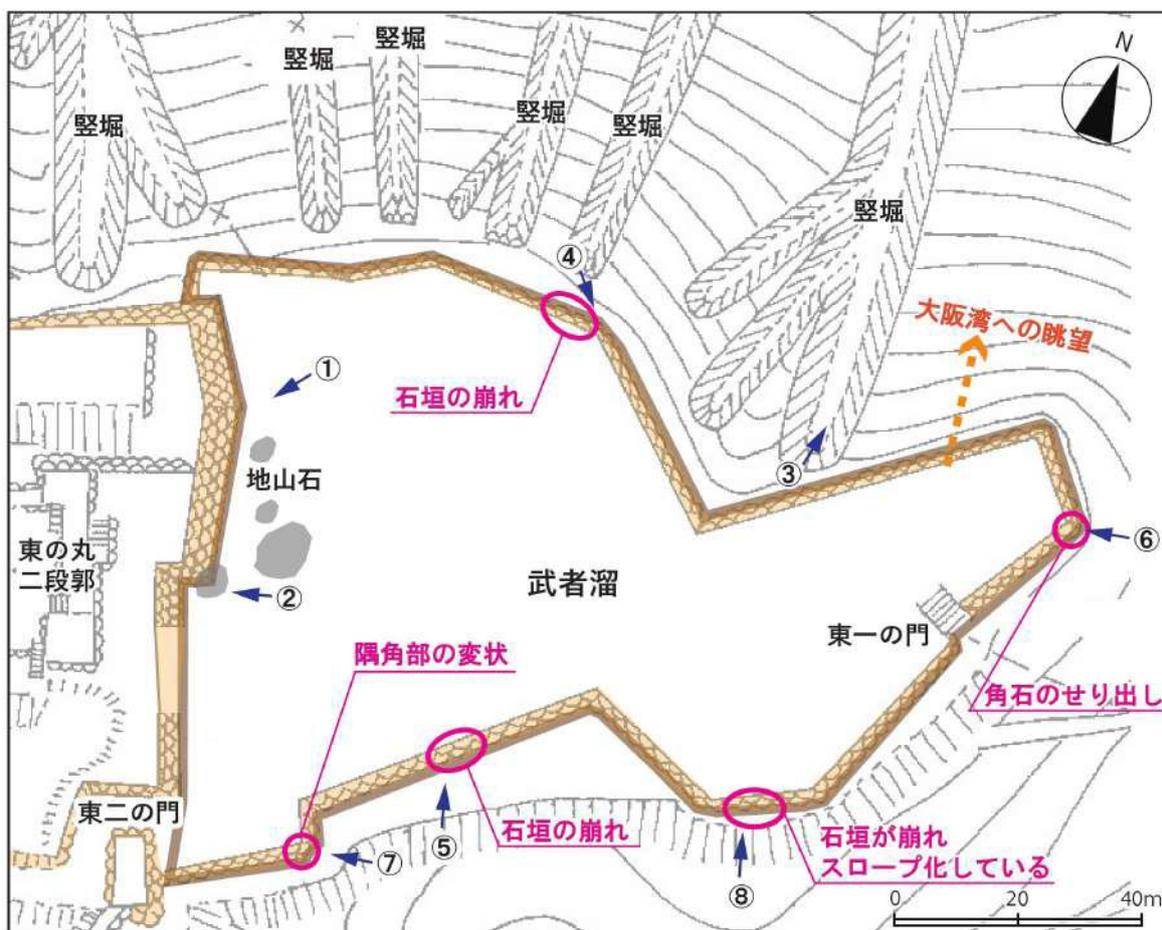
図5-7 武者溜の遺構等保存の現状と課題

現状	課題
石垣の一部が崩壊している。（写真④⑤）	柵等の安全対策を行うとともに、計画的に石垣修復を行う必要がある。
隅角部にせり出しや大きな変状が見られ、崩壊の危険性が高い。（写真⑥⑦）	柵等の安全対策を行うとともに、変位調査による定期的な観察を行い、変位調査の結果を踏まえ計画的に修復する必要がある。
石垣の一部が崩れており、スロープ化している。（写真⑧）	石垣の修理方法の検討が必要である。

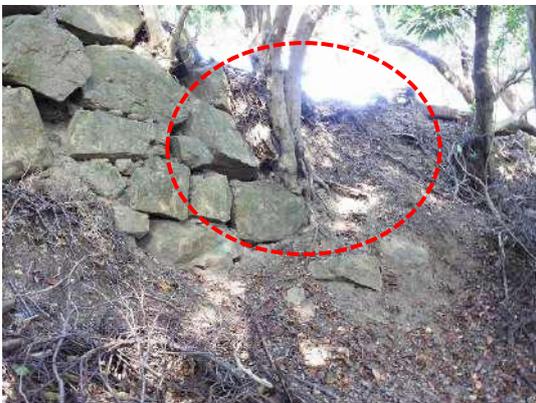
写真⑤ 石垣の崩れ

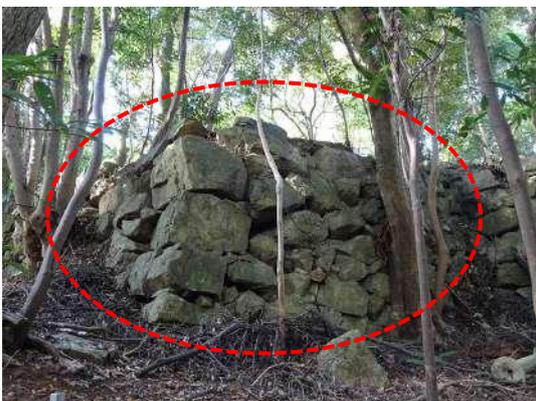
写真⑦ 石垣隅角部の大きな変状

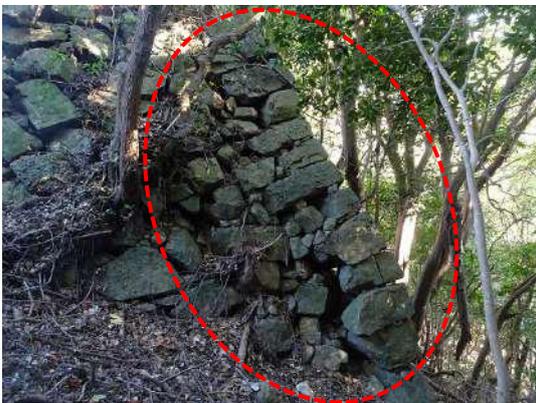
現状	課題
隅角部のはらみ出し、石材の割れにより崩壊の危険性が高い。（写真⑤）	柵等の安全対策を行うとともに、変位調査による定期的な観察を行い、変位調査の結果を踏まえ計画的に修復する必要がある。
石垣の崩れが見られ、土砂が堆積している。（写真⑥）	柵等の安全対策を行うとともに、計画的に石垣修復を行う必要がある。
櫓台の石垣に崩れが見られる。（写真⑦）	定期的な観察を行い、計画的に石垣修復を行う必要がある。

写真⑤ 隅角部のはらみ、石材の割れ

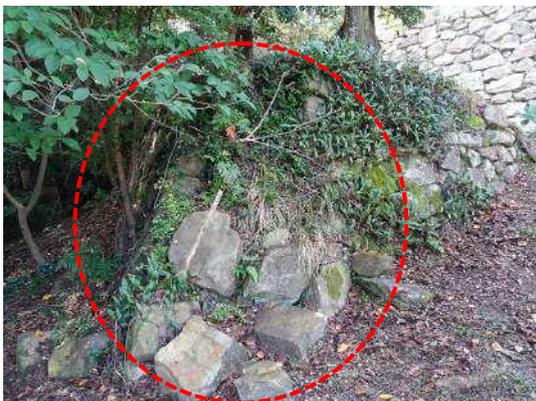
写真⑦ 石垣の崩れ

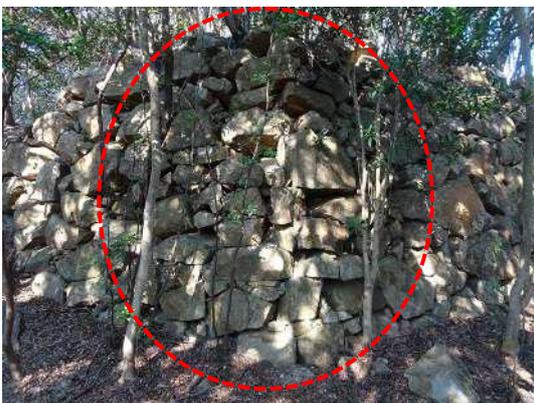
現状	課題
隅角部のはらみ出しがあり、崩壊の危険性が高い。(写真⑥⑦)	柵等の安全対策を行うとともに、変位調査による定期的な観察を行い、変位調査の結果を踏まえ計画的に修復する必要がある。
石垣が崩壊している。(写真⑧)	柵等の安全対策を行うとともに、計画的に石垣修復を行う必要がある。

写真⑦ 石垣隅角部のはらみ

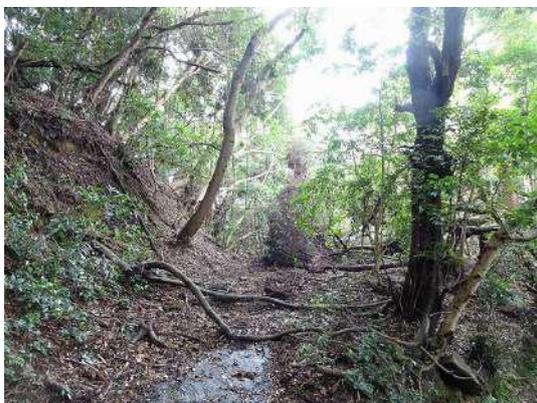
現状	課題
古屋敷の平坦地を形作る、斜面や石垣の一部に崩れが見られる。（写真⑤）	石垣や斜面の保存方法を検討し、現状把握に努める必要がある。
石垣が一部はらみ出ししている。（写真⑥）	柵等の安全対策を行うとともに、変位調査による定期的な観察を行い、変位調査の結果を踏まえ計画的に修復する必要がある。
登り石垣が一部崩壊している。（写真⑦）	柵等の安全対策を行うとともに、優先的に石垣修復を行う必要がある。
堅堀上部に築かれた石垣に、土砂が堆積している。（写真⑧）	土砂の定期的な排出が必要である。

写真⑤ 古屋敷

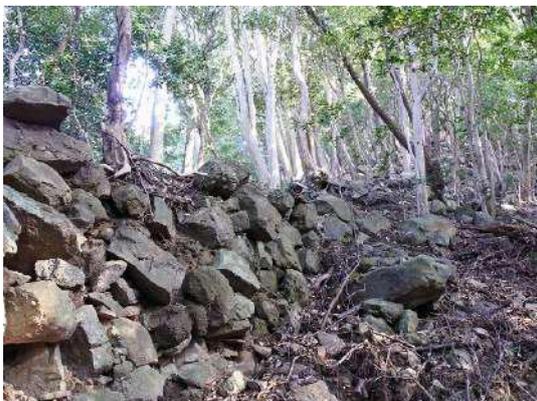
写真⑦ 登り石垣の一部崩壊

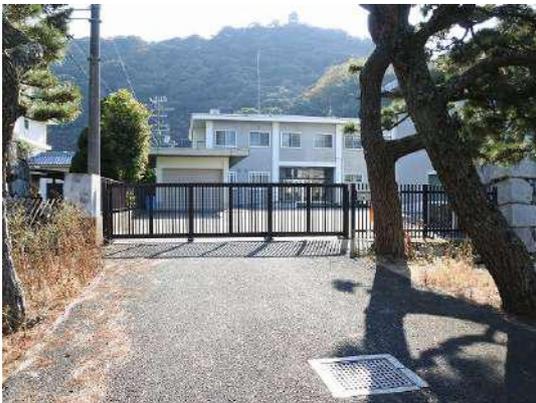
現状	課題
石垣の一部を壊して、新たに橋を設置している。（写真④）	往時の姿と異なるため、史跡の追加指定に向けて関係機関との協議が必要である。
内枳形虎口を形成する石垣が消失している。（写真⑤）	
昭和の積み直しによって、石垣の積み方が改変されている。（写真⑥）

写真⑤ 内枅形虎口が消失している様子

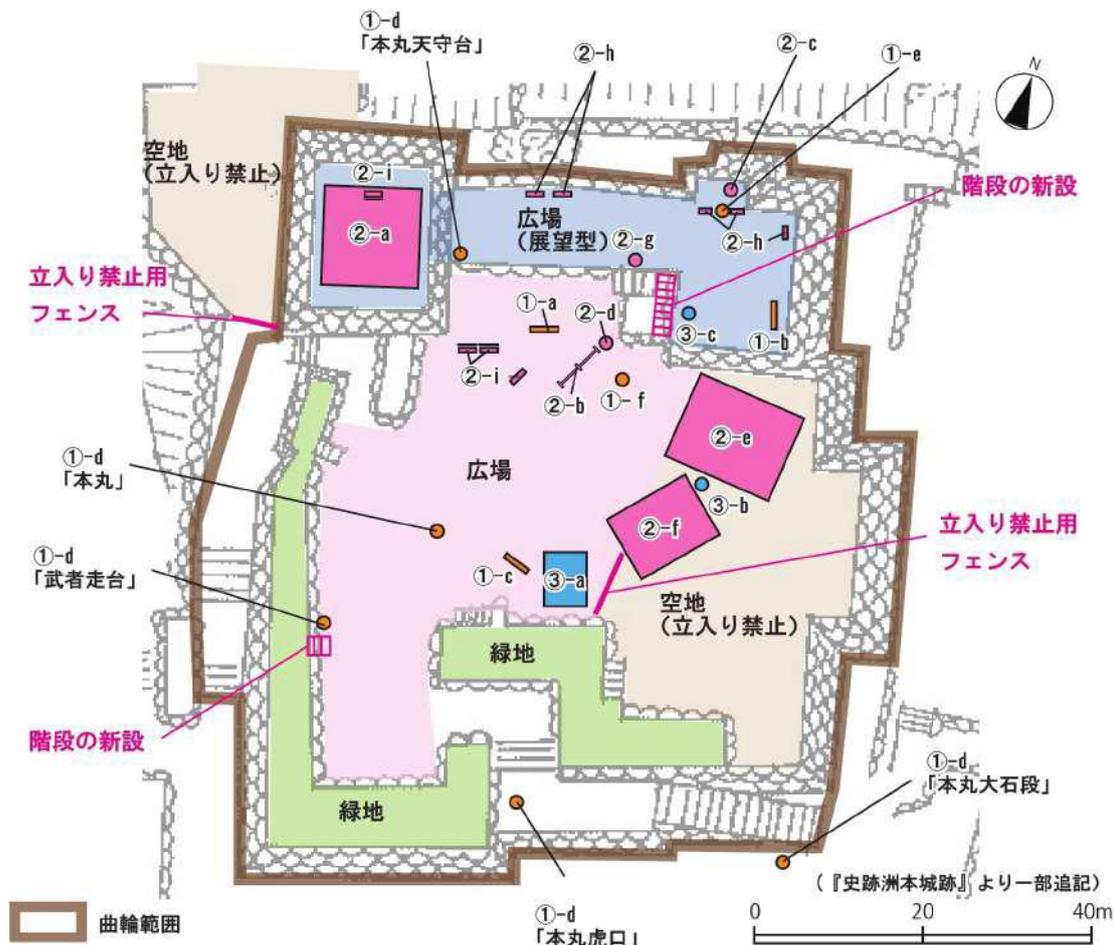
図 5-14 本丸の公開活用等の現状

現状	課題
茶店や社により曲輪内が分断され、立ち入り禁止としている箇所があるため、本丸全体が活用できていない。	茶店や社は撤去もしくは移転を行い、本丸全体を活用できるようにする必要がある。
公園施設や老朽化した施設が残置している。	来訪者に危険性がある公園施設や老朽化した施設は撤去が必要である。
案内、標識等を各所に設置しているが、それぞれが関連しておらず、全体で統一されていない。	それぞれの案内、標識等の関連がわかるように、全体で統一されたデザインとする必要がある。
洲本城跡内で唯一歴史について書かれた説明板があるが、説明文が多く図がないため、短時間で理解しにくい。	歴史についての説明板を見直し、またイラスト等を利用し、来訪者にわかりやすく伝える必要がある。
案内板・標識等が多言語に対応していない。	インバウンド等に対応していくため、案内板・標識等は多言語に対応する必要がある。

区分	名称	現状	課題	
①案内・標識等	案内板	a. 洲本城跡案内図	・ 現在地や各曲輪名、見学ルートが示されている。 ・ 一部古い情報がある。	・ 一部古い情報に関しては、更新を行う必要がある。
		b. 洲本城の年表	・ 説明文が多く図がないため、短時間で理解しにくい。	・ イラスト等を利用し、来訪者にわかりやすい説明板を設置する必要がある。

c. 芝右衛門の説明板	・ 芝右衛門の伝説が記載されている。 ・ 洲本城跡とは関連が見られない。	・ 芝右衛門は洲本城跡に直接関係ない。
	標柱	d. 部分名称標柱	・ 名称のみでは、伝わりにくい標柱がある。	・ 伝わりにくい標柱には、図が入った説明板等を追加する必要がある。
		e. 洲本八景	・ 昭和 55 年(1980)に洲本商工会議所が設置。 ・ 「洲本八景」と書いてあるのみで、説明がない。	・ 洲本八景とはなにか、他の洲本八景はどこにあるかを示す必要がある。

f. お登勢看板	・ 名称のみで、説明がない。	・ 説明板を追加し、庚午事変は、下の城や城下町に関わってくるため、今後も保存することが望ましい。
②近代以降整備施設	模擬天守	a. 模擬天守	・ 昭和 4 年(1929)に御大典記念として建立。 ・ 現在は、安全上天守内部へは立ち入り禁止。	・ 耐久年数を迎えた場合、市民や学識経験者の意見を聴取しその取扱いを検討する必要がある。
	公園施設	b. 鉄棒	・ 一部の公園利用者が利用している。	・ 老朽化後、利用者の安全性を考慮し、撤去する必要がある。

c. 掲揚ポール	・ 現在は利用されていない。	・ 城本来の様相と異なっているため、撤去する必要がある。
		d. 水飲み場	・ 一部の公園利用者が利用している。	・ 老朽化後、撤去する必要がある。
	便益施設	e. 茶店 1	・ 廃業後、建物が放置されている。 ・ 本来の曲輪の大きさが活用できていない。	・ 撤去することで、空地部分を活用できるようにし、本来の曲輪の様相に戻す必要がある。

f. 茶店 2		
		g. くず入れ	・ あまり利用されず、放置されている。	・ 撤去する必要がある。
	休憩施設	h. 石製ベンチ	・ 景色が良く、利用者が多い。	・ 将来的な整備によっては、撤去や移設の必要がある。
		i. 木製ベンチ		
③石碑・社	祠	a. 芝右衛門八兵衛大明神	・ 昭和 37 年(1962)に芸能人が設置したが、洲本城跡とは関連が見られない。	・ 将来的な整備に合わせて、移転の検討が必要である。
	石碑	b. 鈴木重胤 <small>しげたね</small> の石碑	・ 洲本城跡と直接関連が見られない。	・ 将来的な整備によっては、撤去の必要がある。

c. 蜂須賀茂韶 <small>もちあき</small> の石碑	・ 徳島藩最後の藩主蜂須賀茂韶が、廃城後の洲本城を歌った貴重な石碑であるが、説明板がなく一見して理解できない。	・ 貴重な石碑であるため、説明板等を設置し、周知を広めていく必要がある。

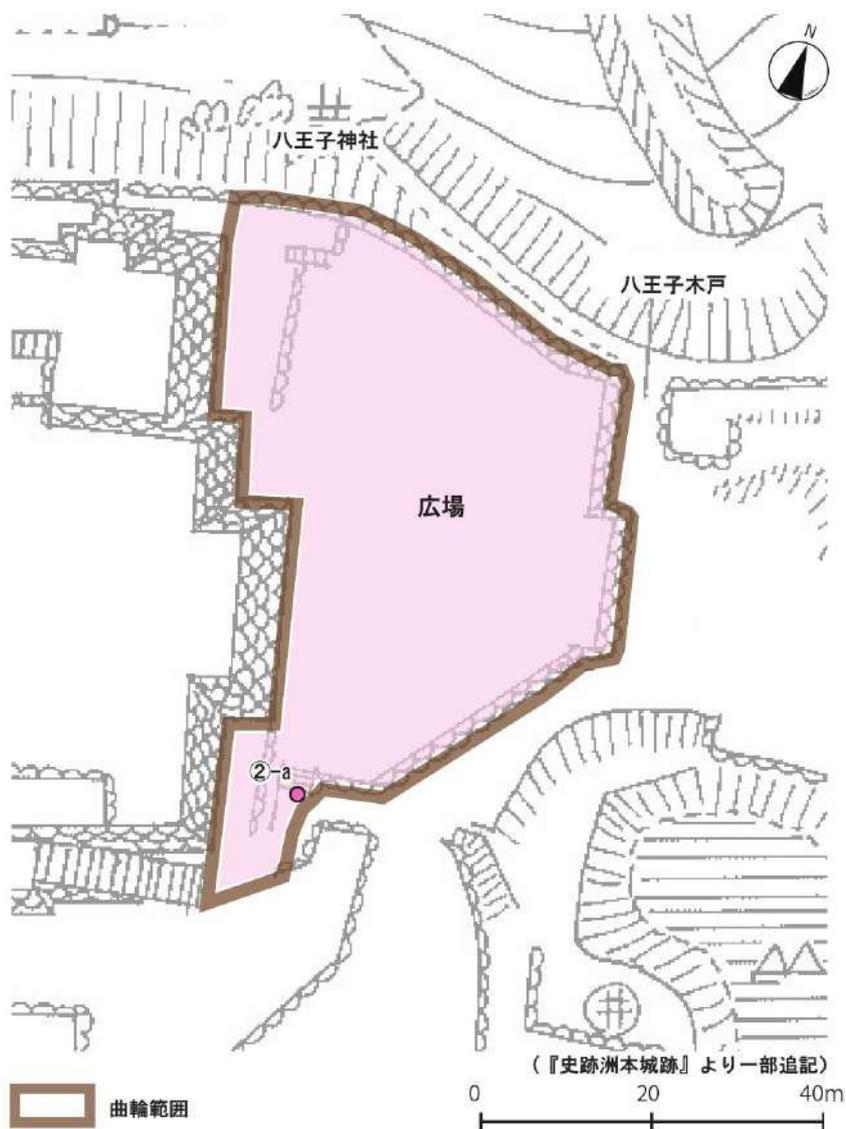
図5-15 山里郭の公開活用等の現状

現状	課題
案内板・標柱が設置されておらず、曲輪の概要や現在地が不明である。	案内板等の設置が必要である。

区分	名称	現状	課題
②近代以降整備施設	管理施設 a. 外灯	<ul style="list-style-type: none"> ・ 洲本市が設置している。 ・ 外灯の個数や照度が不足している。 	<ul style="list-style-type: none"> ・ 配置や個数等の見直しが必要である。

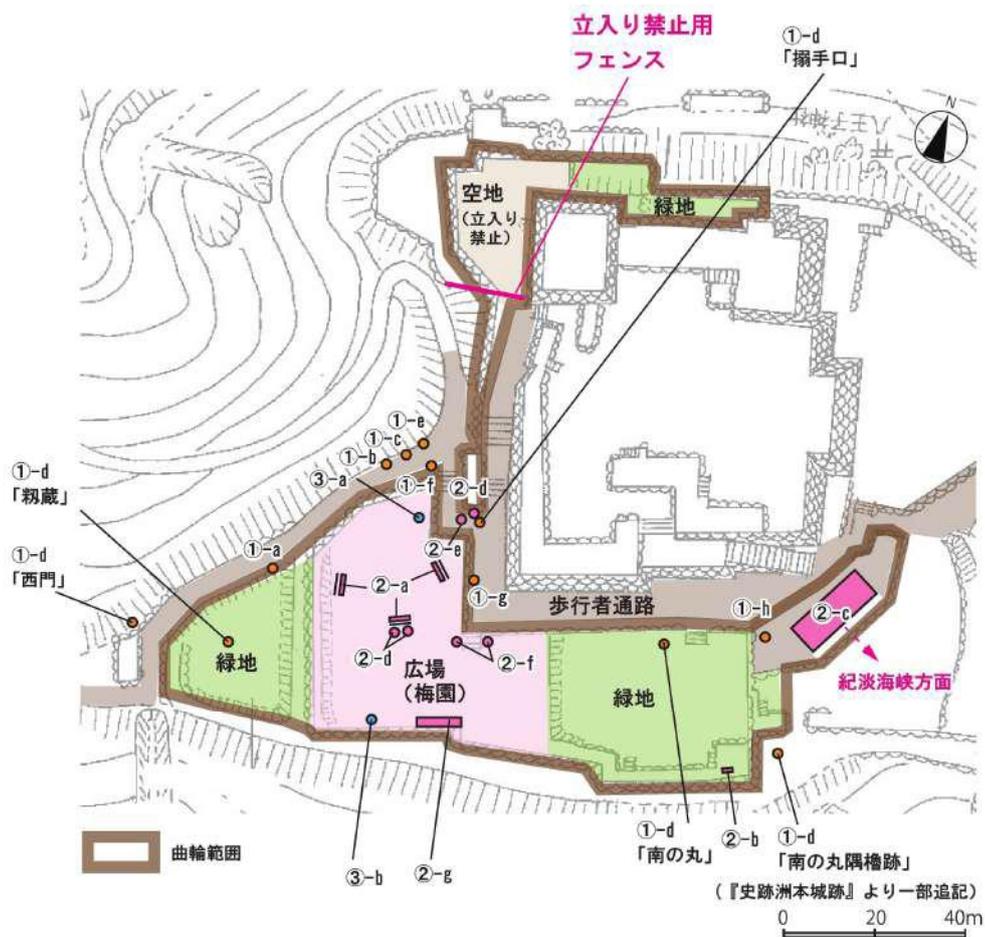
図 5-16 南の丸の公開活用等の現状

現状	課題
劣化し利用されていない近代以降整備施設が、放置されている。	現在の利用状況に合わせて、不要な施設は撤去する必要がある。
行先表示は、方向を認識できるが、距離や案内図が不足している。	距離の追記や、案内図の設置が必要である。
公衆便所に併設された休憩所のスペースが不十分である。	突然の雷雨や、熱中症予防のためにも、新たに東屋等の休憩施設の設置が必要である。
石垣の崩壊のため、立ち入り禁止となっている箇所がある。	石垣の修理方法の検討を行い、整備後、立ち入り禁止場所を公開・活用する必要がある。
案内板・標識等が多言語に対応していない。	インバウンド等に対応していくため、案内板・標識等は多言語に対応する必要がある。

区分	名称	現状	課題	
①案内・標識等	案内板	a. シロミノヤブムラサキ案内板	・ 洲本市が設置。 ・ 市の天然記念物に至った経緯、学名等が記載された案内板。	・ 特になし。
		b. 暖帯林の案内板	・ 環境庁、兵庫県が設置。 ・ 瀬戸内海国立公園の指定と、三熊山北側が暖帯林であることが記載されている。	・ 特になし。

c. 三熊山園地の看板	・ 平成 22 年 (2010) に洲本市、環境庁、兵庫県が設置。 ・ 三熊山園地の説明と、公衆便所の位置、展望所が記載されている。	・ 特になし。
	標柱	d. 部分名称標柱	・ 名称のみでは、伝わりにくい標柱がある。	・ 伝わりにくい標柱には、図が入った説明板等を追加する必要がある。

e. 行先表示 1	・ 劣化により、一部文字が認識できない。	・ 看板の更新が必要である。
		f. 行先表示 2	・ 洲本市が設置。	・ 距離等がわかるように、追記もしくは洲本城跡の全体図を近接して設置する必要がある。
		g. 行先表示 3	・ 英語が併記されている。	
		h. 行先表示 4	・ 距離が不明である。	
②近代以降整備施設	休憩施設	a. 木製ベンチ	・ あまり利用されていない。	・ 配置や個数等の見直しが必要である。

b. 石製ベンチ	・ 使用されておらず、劣化が進行している。	・ 撤去の必要がある。
	便益施設	c. 公衆便所	・ 洲本市が設置。 ・ 女性用便所と男性用便所、休憩スペースにはベンチが設置されている。	・ 休憩スペースが不十分なため、新たな便益施設の設置が必要である。
		d. くず入れ	・ 洲本市が設置。 ・ 使用されておらず、錆が発生し、劣化がみられる。	・ 撤去の必要がある。
	管理施設	e. 外灯	・ 洲本市が設置。	・ 今後も維持管理を行う必要がある。

f. 梅園用門	・ 現在は使用されていない。	・ 老朽化後、撤去の必要がある。
	旧植物園関連施設	g. 植物園用門	・ 放置されたままとなっている。	・ 民有地のため、所有者と協議し、撤去を行う必要がある。
③石碑・社	石碑	a. 三熊梅園の石碑	・ 「三熊梅園」の文字が薄れ、一見して何か不明である。	・ 将来的な整備によっては、撤去の必要がある。

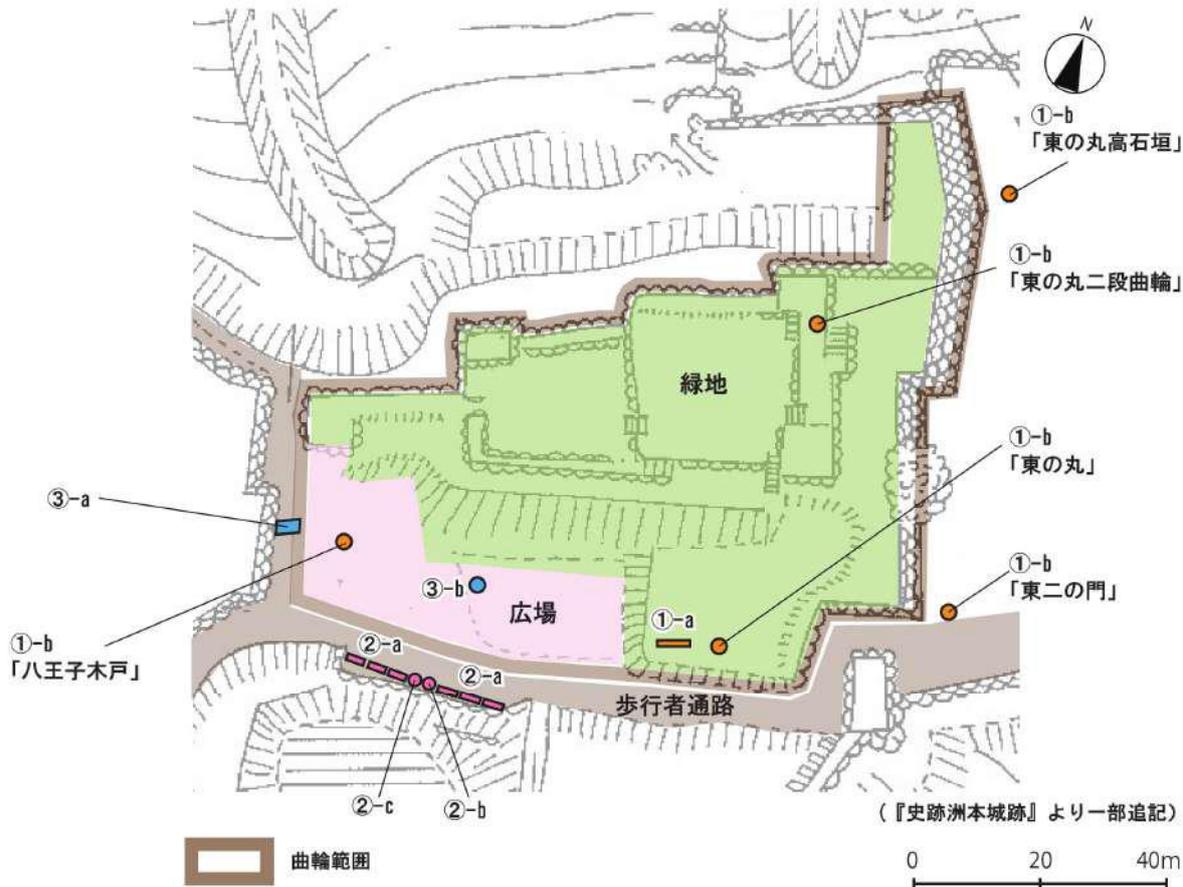
図5-17 東の丸二段郭の公開活用等の現状

現状	課題
東の丸二段郭への通路や案内板が設置されていないため、ほとんどの来訪者が気にならず通り過ぎている。	出入り口付近の樹木の伐採及び東の丸二段郭の特徴を来訪者に示す必要がある。
案内板・標識等が多言語に対応していない。	インバウンド等に対応していくため、案内板・標識等は多言語に対応する必要がある。

区分	名称	現状	課題
①案内・標識等	案内板 a. 三熊山鳥獣保護看板	<ul style="list-style-type: none"> 兵庫県が設置。 鳥獣保護区域等が書かれている案内板。 緑地内に設置されているため、気が付きにくい。 	<ul style="list-style-type: none"> 樹木の伐採もしくは見える位置に看板を移設する必要がある。
	標柱 b. 部分名称標柱	<ul style="list-style-type: none"> 名称のみでは、伝わりにくい標柱がある。 	<ul style="list-style-type: none"> 伝わりにくい標柱には、図が入った説明板等を追加する必要がある。
②近代以降整備施設	休憩施設 a. ベンチ	<ul style="list-style-type: none"> 通路に面して設置しているため、利用されている。 	<ul style="list-style-type: none"> 将来的な整備によっては、撤去や移設の必要がある。
	便益施設 b. 吸い殻入れ c. くず入れ	<ul style="list-style-type: none"> あまり利用されず、放置されている。 	<ul style="list-style-type: none"> 利用状況を踏まえ、使用頻度が低い場合、撤去する必要がある。
③石碑・社	鳥居 a. 鳥居	<ul style="list-style-type: none"> 昭和 42 年(1967)に谷岸太郎と妻のとめが寄進した。 石製の鳥居。 	<ul style="list-style-type: none"> 将来的な整備によっては、撤去の必要がある。
	石碑 b. 昭和天皇の御製	<ul style="list-style-type: none"> 昭和 30 年(1955)に建立。 	<ul style="list-style-type: none"> 洲本城跡と直接的な関係はないが、貴重な御製のため今後も保存していく必要がある。

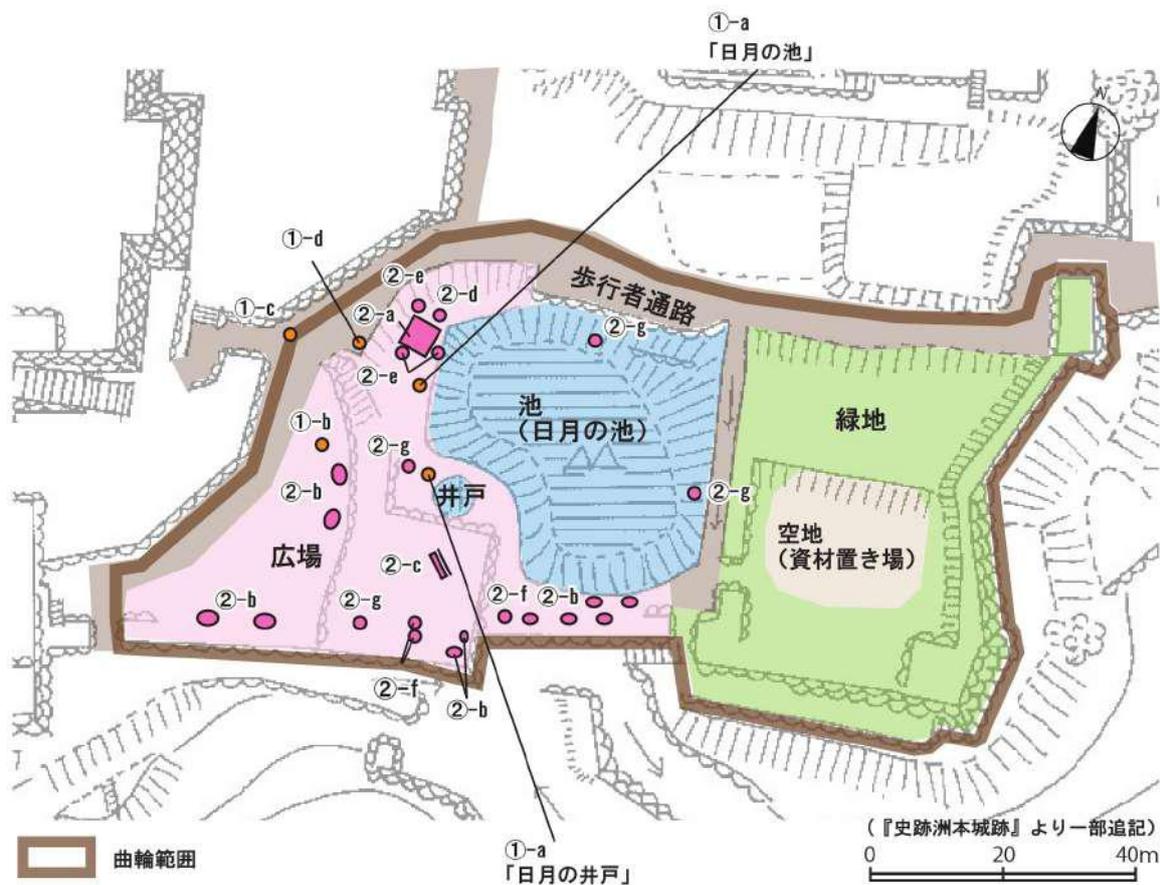
図 5-18 東の丸水の手郭の公開活用等の現状

現状	課題
日月池の周辺が公園風に改修され、本来の曲輪の様相と異なっている。	曲輪本来の姿と異なっているため、往時の様相に戻す必要がある。
曲輪西側は広場、東側は緑地・空地となっており、曲輪が分断されている印象を受ける。	曲輪全体を活用できるように樹木の伐採を行う必要がある。
公園施設が多く設置されているが、現状の利用に即していない。	現在の利用を考慮し、利用されていない施設については、曲輪本来の姿と異なるため撤去が必要である。
案内板・標識等が多言語に対応していない。	インバウンド等に対応していくため、案内板・標識等は多言語に対応する必要がある。

区分	名称	現状	課題	
①案内・標識等	標柱	a. 部分名称標柱	<ul style="list-style-type: none"> ・日月の井戸や日月の池を示していることがわかりやすいが、「日月」の名前の由来は不明である。 	<ul style="list-style-type: none"> ・日月の由来について、看板等を設ける必要がある。

b. 駐車場看板	<ul style="list-style-type: none"> ・駐車場方向を示す看板だが、矢印が消失し、方向が不明である。 	<ul style="list-style-type: none"> ・方向の記載、もしくは地図が記載された案内板を設置する必要がある。
		c. 行先表示 1	<ul style="list-style-type: none"> ・「本丸」と「八王子神社」の2方向を示している。文字が一部剥がれ、劣化がみられる。 	<ul style="list-style-type: none"> ・看板の更新が必要である。

d. 行先表示 2	<ul style="list-style-type: none"> ・歩行者通路の分岐点に設置している。 ・距離の記載はない。 	<ul style="list-style-type: none"> ・距離等がわかるように、追記もしくは洲本城跡の全体図を近接して設置する必要がある。
②近代以降整備施設	休憩施設	a. 東屋	<ul style="list-style-type: none"> ・方形の東屋で、内部にベンチが設置されている。 	<ul style="list-style-type: none"> ・特になし。

e. くず入れ 1	<ul style="list-style-type: none"> ・施設の劣化がみられる。 	<ul style="list-style-type: none"> ・撤去の必要がある。
		f. くず入れ 2	<ul style="list-style-type: none"> ・外装に錆がみられ、劣化している。 	<ul style="list-style-type: none"> ・撤去の必要がある。
	管理施設	g. 外灯	<ul style="list-style-type: none"> ・洲本市が設置した外灯。 ・劣化が見られる。 	<ul style="list-style-type: none"> ・施設の更新が必要である。

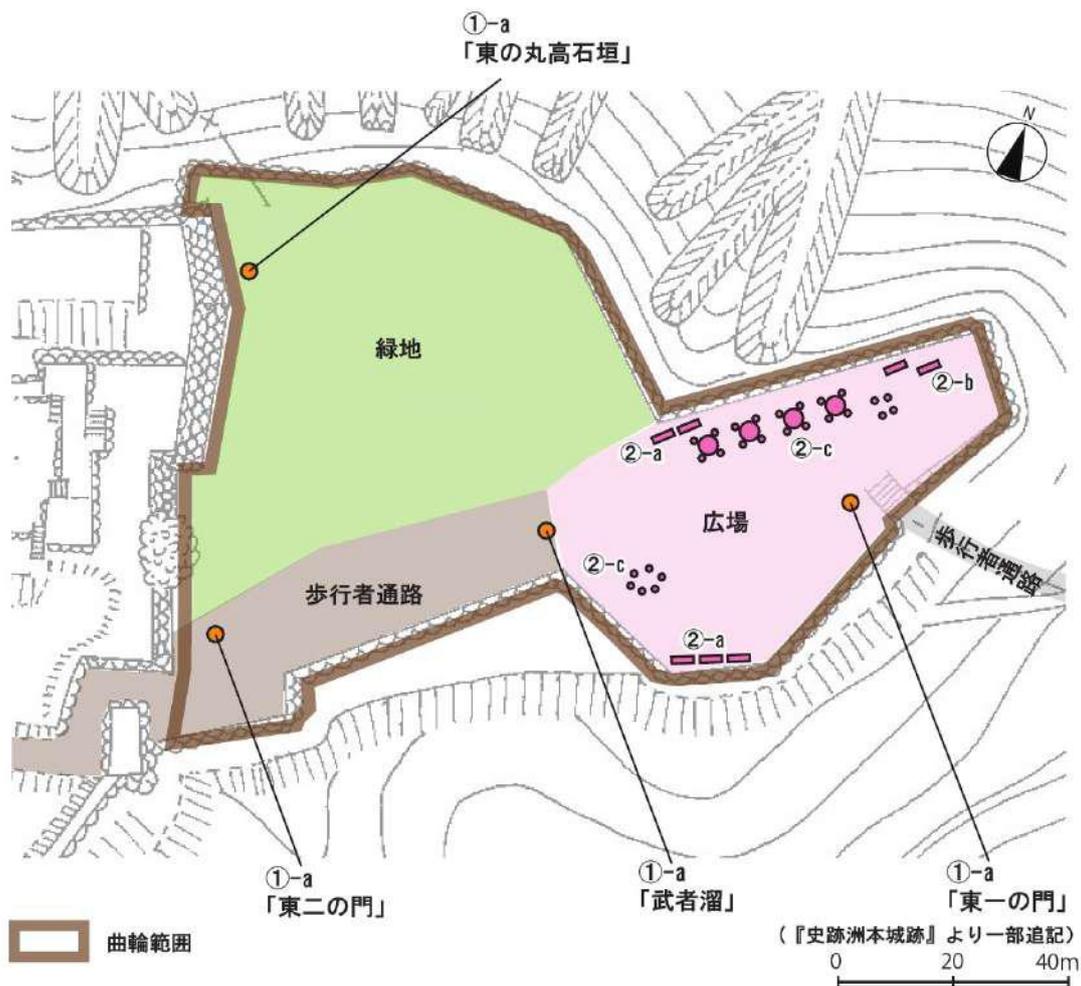
図 5-19 武者溜の公開活用等の現状

現状	課題
広場と歩行者通路を通る来訪者が多く、曲輪の一部を通過しているだけとなっている。	東の丸高石垣までの経路を確保できるように樹木の伐採や、高石垣を示す行先表示を設置する必要がある。
緑地部分に東の丸があるが、樹木によって見えにくく、標柱も奥にあるため見逃しやすい。	
広場には休憩施設が多く設置されているが、現状の利用と一致していない。	休憩施設の配置と個数について、再検討が必要である。
案内板・標識等が多言語に対応していない。	インバウンド等に対応していくため、案内板・標識等は多言語に対応する必要がある。

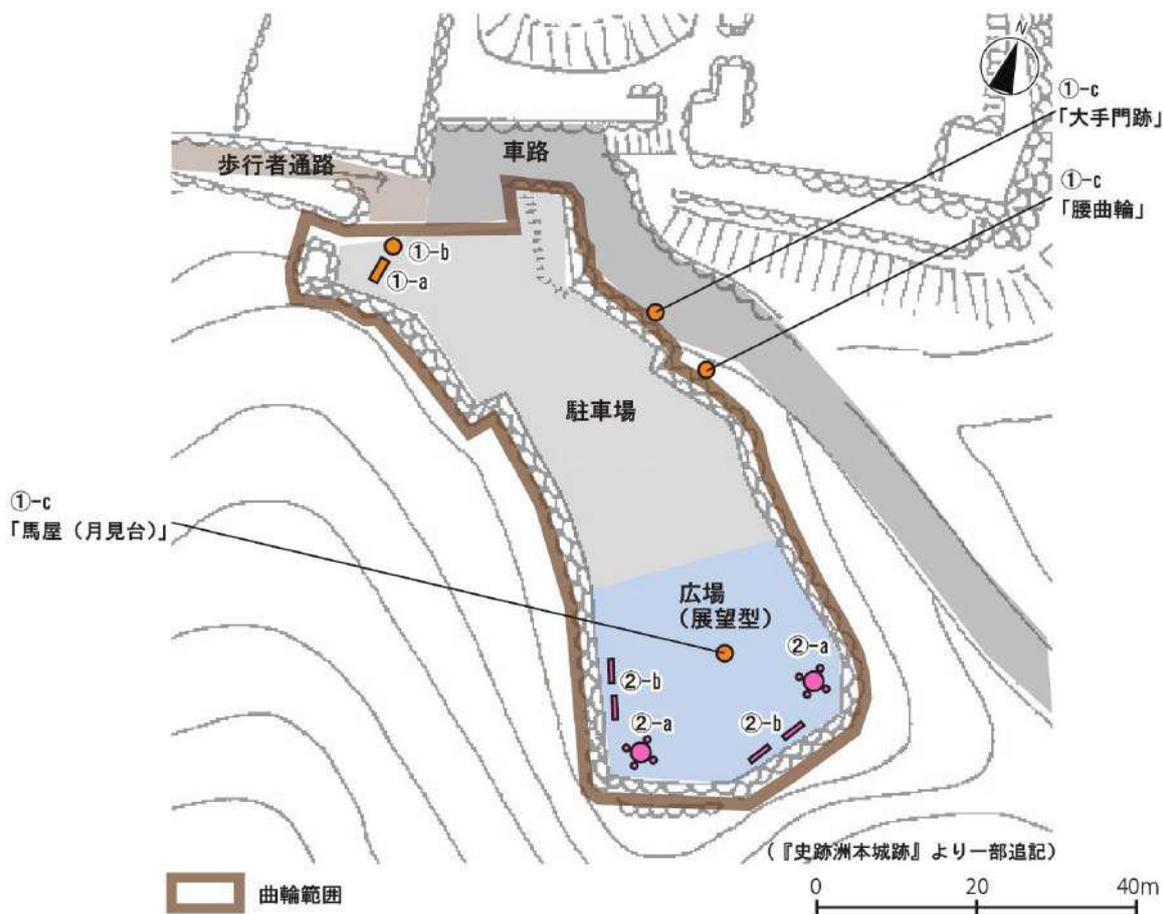
図5-20 馬屋の公開活用等の現状

現状	課題
馬屋の半分以上が駐車場となっており、本来の曲輪の様相と大きく異なっている。	駐車場を見直し、馬屋として認識できるような整備が必要である。
「大手門跡」や「腰曲輪」が車路沿いにあるため、歩行者が安全に見ることができない。	駐車場を見直し、見学用ルートを設定する必要がある。
登城前に城の全体像を把握しやすい案内板が設置されているが、洲本城跡の歴史については本丸に登るまで案内板が設置されていない。	洲本城跡の歴史について書かれた案内板を追加で設置する必要がある。
案内板・標識等が多言語に対応していない。	インバウンド等に対応していくため、案内板・標識等は多言語に対応する必要がある。

区分	名称	現状	課題	
①案内・標識等	案内板 a. 洲本城跡案内図	<ul style="list-style-type: none"> 本丸に設置している案内板と同様の案内板である。 現在地や本丸までのルート、便所の位置を示している。一部古い情報がある。 	<ul style="list-style-type: none"> 古い情報に関しては、更新が必要である。 	
	標柱	b. 行先表示	<ul style="list-style-type: none"> 模擬天守までの時間と方向、駐車場の方向を示している。多少の劣化がみられる。 	<ul style="list-style-type: none"> 特になし。
		c. 部分名称標柱	<ul style="list-style-type: none"> 「曲輪名」と「特徴的な部分の名称」の2種類ある。 名称のみでは、伝わりにくい標柱がある。 	<ul style="list-style-type: none"> 伝わりにくい標柱には図が入った説明板等を追加する必要がある。
②近代以降 整備施設	休憩施設	a. 石製テーブルベンチ	<ul style="list-style-type: none"> 固定式のテーブルベンチ。 一部劣化がみられ、あまり利用されていない。 	<ul style="list-style-type: none"> 施設の位置や個数等について再度検討が必要である。
		b. ベンチ	<ul style="list-style-type: none"> 固定式のベンチ。 座面部分に一部劣化がみられる。 	<ul style="list-style-type: none"> 施設の位置や個数等について再度検討が必要である。

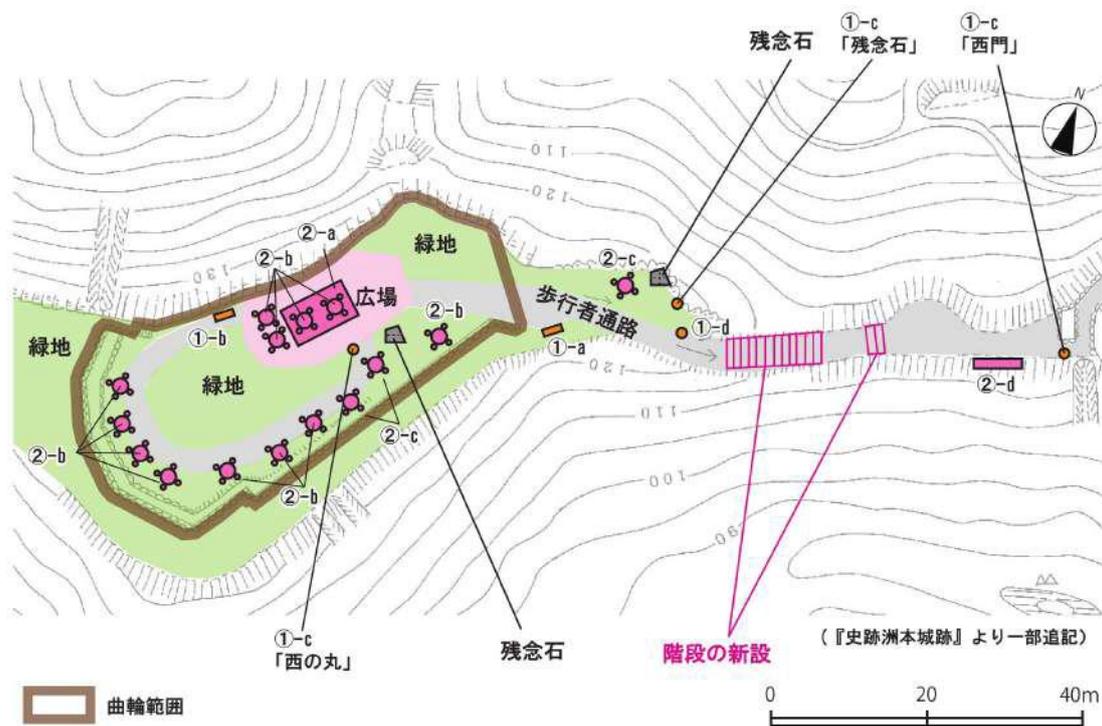
図5-21 西の丸の公開活用等の現状

現状	課題
歩行者通路に面して、テーブルベンチを多数設置しているが、劣化や密集して設置しているため、あまり利用されていない。	休憩施設の配置と個数について、再検討が必要である。
本丸から西の丸までの歩行者通路には案内板が少なく、西の丸まで訪れる人が少ない。	西の丸には残念石や、海を背景とした本丸が見える箇所があるなどの特徴を示し、来訪者を誘導する必要がある。
残念石の分岐点には行先表示が設置されているためわかりやすいが、石切場・残念石の説明がなく築城の知識がなければ不明である。また曲輪内の残念石には標柱等がない。	残念石の説明が書かれた看板等を設置する必要がある。
看板が外された柱や、パーゴラ、旧植物園の門等、放置されているものが多い。	本来の曲輪の様相から大きく異なっているため、撤去が必要である。
案内板・標識等が多言語に対応していない。	インバウンド等に対応していくため、案内板・標識等は多言語に対応する必要がある。
