第5章 史跡洲本城跡の現状と課題

1. 遺構等保存の現状と課題

(1) 洲本城跡全体の現状と課題

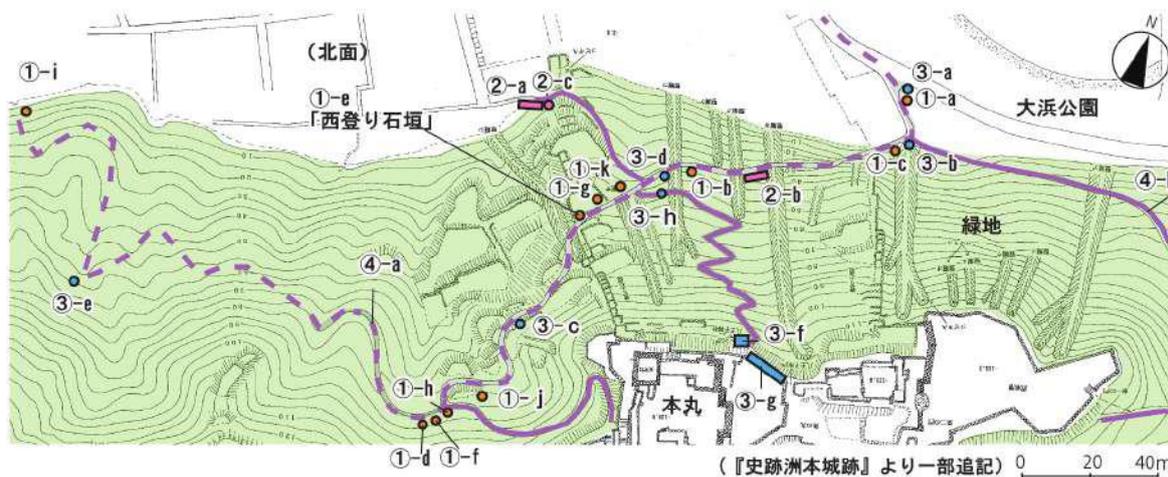
図5-22 山腹遺構ゾーン（北側）の公開活用等の現状

現状	課題
三熊山北斜面の登山口は3箇所あるが、大浜公園側に石碑や案内板が設置されているため、ここが主要な登山口となっている。しかし、登山口周辺に駐車場や行先表示が少ない。	来訪者がわかりやすいように、駐車場や行先表示等を設置する必要がある。
案内板・標識等が多言語に対応していない。	インバウンド等に対応していくため、案内板・標識等は多言語に対応する必要がある。
洲本城の大きな特徴の一つである登り石垣についての、標柱と行先表示が設置されているが、範囲や説明がないため、見過ごしやすい。	登り石垣や古屋敷に、説明板等を設置し、来訪者が認識しやすいような工夫が必要である。
古屋敷についての標柱や案内板がないため、見過ごしやすい。

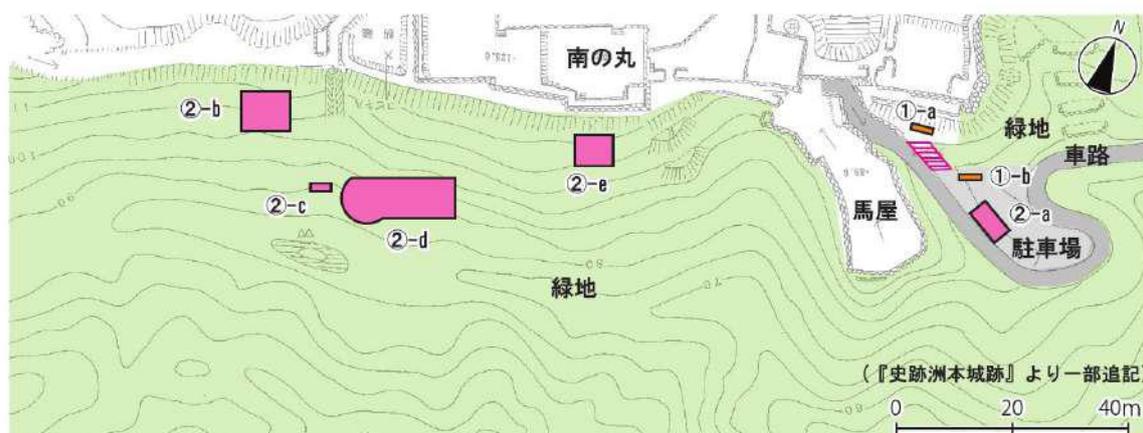
図5-23 山腹遺構ゾーン（南側）の公開活用等の現状

現状	課題
駐車場に、公衆便所や写真や解説付きの案内板を設置しているが、多くの来訪者が馬屋に駐車するため、あまり利用されていない。	馬屋の駐車場を見直し、こちらの駐車場が主要な駐車場になるように整備する必要がある。
案内板・標識等が多言語に対応していない。	インバウンド等に対応していくため、案内板・標識等が多言語に対応する必要がある。
緑地部分に旧植物園関連施設が放置されたままとなっている。	民有地のため、所有者と協議し、撤去を行う必要がある。

区分	名称	現状	課題	
①案内・標識等	案内板	a. 洲本城跡案内図（旧）	<ul style="list-style-type: none"> ・ 洲本城内の外形や曲輪名が記載されている。 ・ 西の丸については記載がない。 ・ 線や色が薄くなっているなど、多少の劣化がみられる。 	<ul style="list-style-type: none"> ・ 案内板を更新する必要がある。
		b. 三熊山洲本城跡案内図	<ul style="list-style-type: none"> ・ 洲本城跡の見どころを、写真と解説付きで記載している。 ・ 洲本城跡の案内板の中で最も詳細に記載している。 ・ 西の丸については図や説明がない。 	<ul style="list-style-type: none"> ・ 多くの来訪者が馬屋から登ってくるため、ほとんど見られていない。
②近代以降整備施設	便益施設	a. 公衆便所	<ul style="list-style-type: none"> ・ 男性用、女性用、多機能便所が設置されている。 ・ 出入口にはスロープが設けられ、車椅子利用者等に配慮している。 	<ul style="list-style-type: none"> ・ 特になし。
	旧植物園関連施設	b. 倉庫	<ul style="list-style-type: none"> ・ 旧植物園施設用として建てられた。 ・ 老朽化が著しく、放置されている。 	<ul style="list-style-type: none"> ・ 民有地のため、所有者と撤去に向けた協議を行う必要がある。
		c. ベンチ		
		d. 残置建物		
		e. 東屋

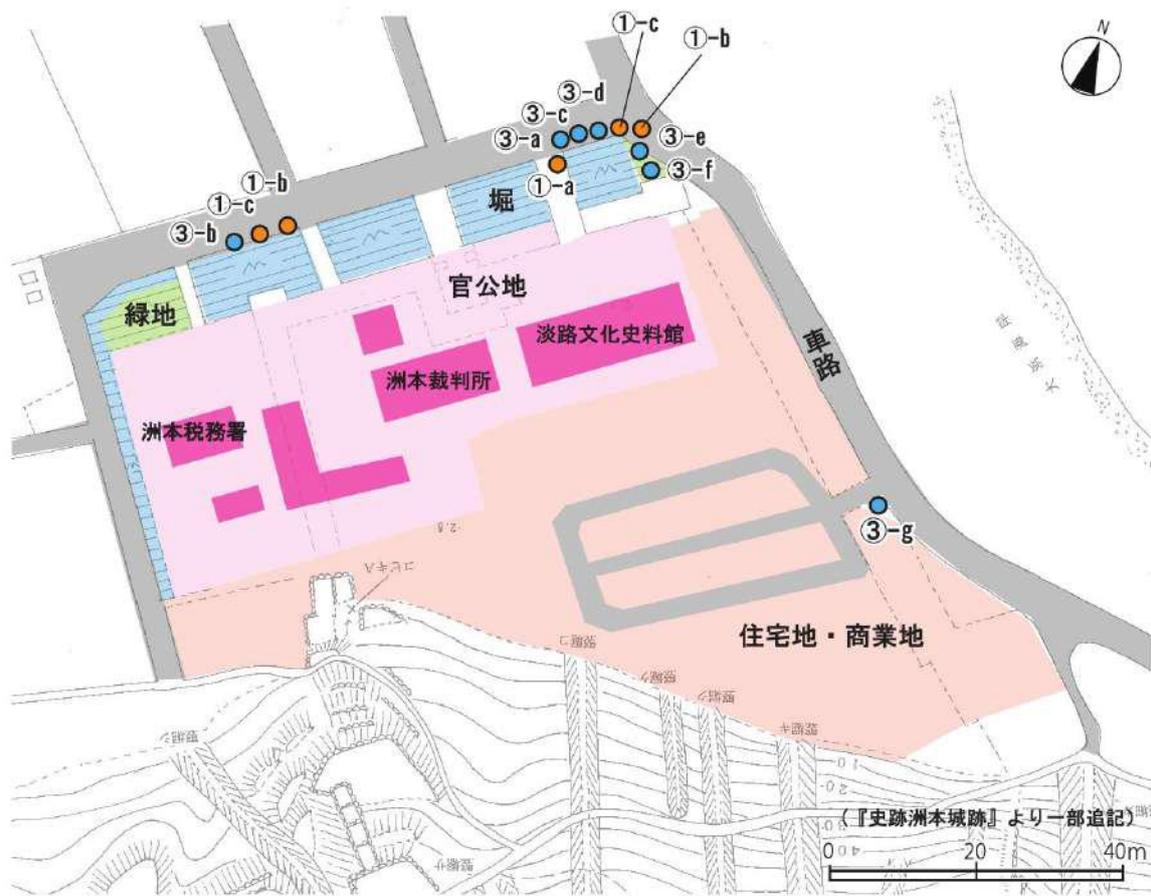
図 5-24 下の城の公開活用等の現状

現状	課題
下の城は、官公地や住宅・商業地になっているため、本来の様相と大きく異なっている。	追加指定に向けて、協議を進めていく必要がある。
下の城が、洲本城の居館跡であったことや、堀と石垣が市の指定文化財であることが記載された案内板等がない。	下の城についての、案内板等を設置する必要がある。
堀沿いに標柱や石碑を設置しているが、それぞれがあまり関連しておらず、全体で統一されていない。	洲本城跡に直接関係しないものに関しては撤去し、全体で統一されたデザインにする必要がある。
案内板・標識等が多言語に対応していない。	インバウンド等に対応していくため、案内板・標識等は多言語に対応する必要がある。

b. 八幡宮通石碑	<ul style="list-style-type: none"> ・ ライオンズクラブが設置。 ・ 城下町時代の「八幡宮通」を示しているが、劣化がみられ判別しにくい。 	<ul style="list-style-type: none"> ・ 必要な石碑だが、市民への広い周知を目的として、八幡宮通の説明が必要である。

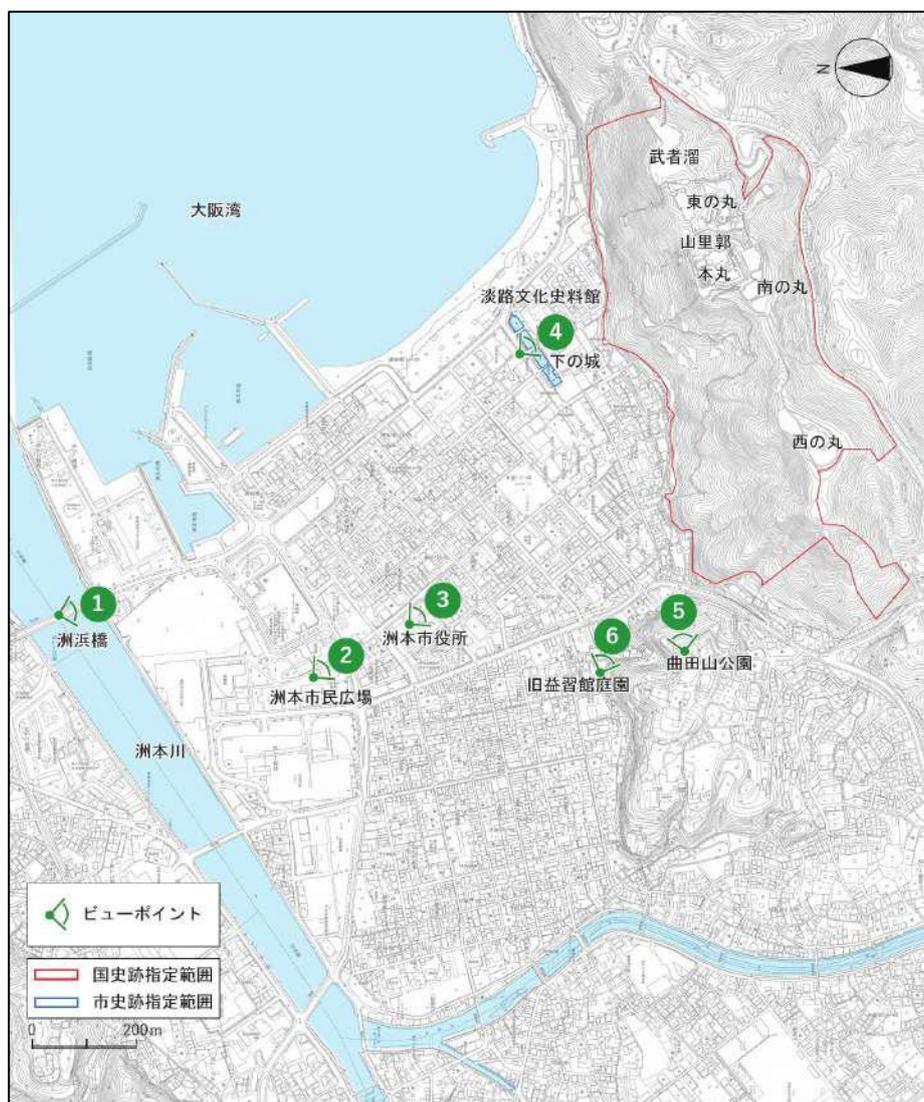
図 5-28 市街地から洲本城跡を望むビューポイント

現状	課題
市街地から三熊山を眺めた際、樹木の伐採を行っているものの、主に本丸と模擬天守しか認識できない。	洲本城跡の特徴である東西に長い縄張りを、城下町から認識できるようにする必要がある。
市役所展望ロビーや曲田山公園等は、洲本城跡の特徴をよく理解できるビューポイントだが、周知されていない。	特徴的なビューポイントを、市民や観光客へ積極的に周知を行う必要がある。
洲本城跡の立地の特徴を示す、海上からのビューポイントを確保できていない。	遊覧船等からのビューポイントの確保が必要である。

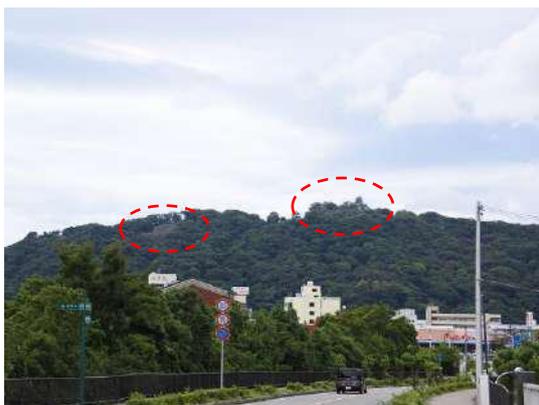
写真① 洲浜橋から洲本城跡を望む
東の丸の一部が確認できるが、本丸から離れているため洲本城跡の一部であることが認識しにくい

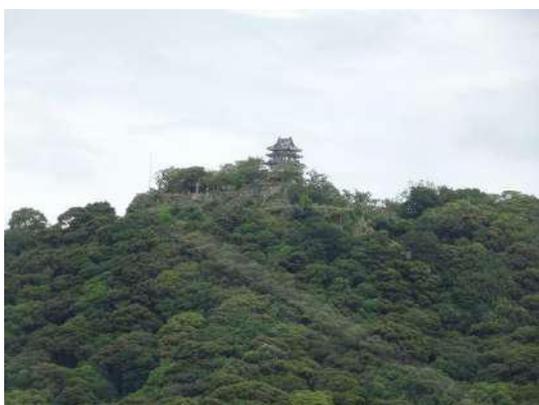
写真③ 洲本市役所展望ロビーから洲本城跡を望む
周囲に障害物もなくはっきりと認識できるが、展
望ロビーがあることの周知があまりされていない

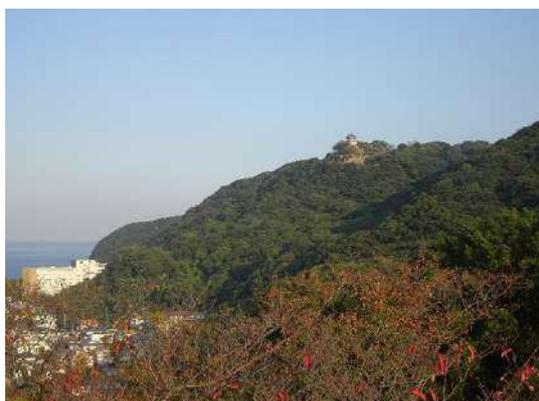
写真⑤ 曲田山公園から洲本城跡を望む
大阪湾と三熊山、洲本城跡を望むことができ、洲
本城跡の立地の特徴をよく示しているが周知され
ていない

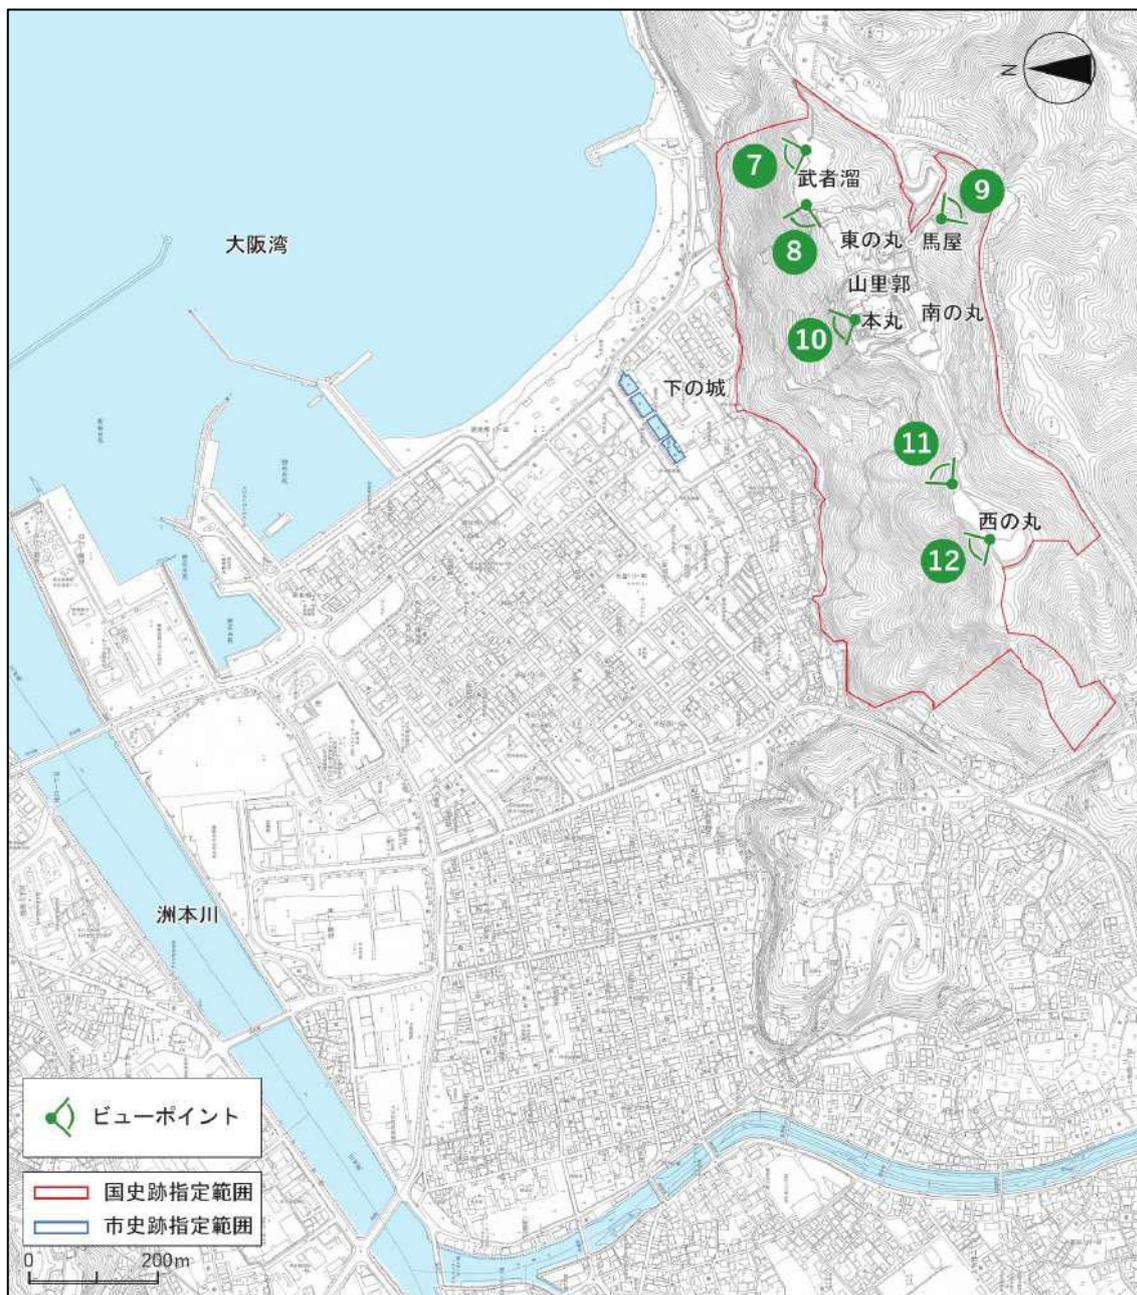
図 5-29 洲本城内のビューポイント

現状	課題
眺望が確保されている場所が、時期により樹木に覆われている。	良好な眺望を維持するため、定期的な樹木の伐採が必要である。
西の丸からは、城下町方面が樹木によって認識できない。	樹木等の植生管理が必要である。

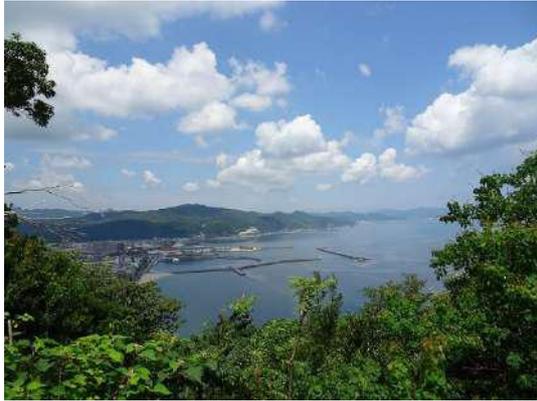
写真⑦ 武者溜から大阪湾を眺める
樹木の伐採により、眺望が確保されているが、
時期によっては樹木に覆われている
