名勝旧益習館庭園書院耐震診断及び保存修理基本設計業務

基本設計図

洲本市教育委員会

株式会社 環境事業計画研究所

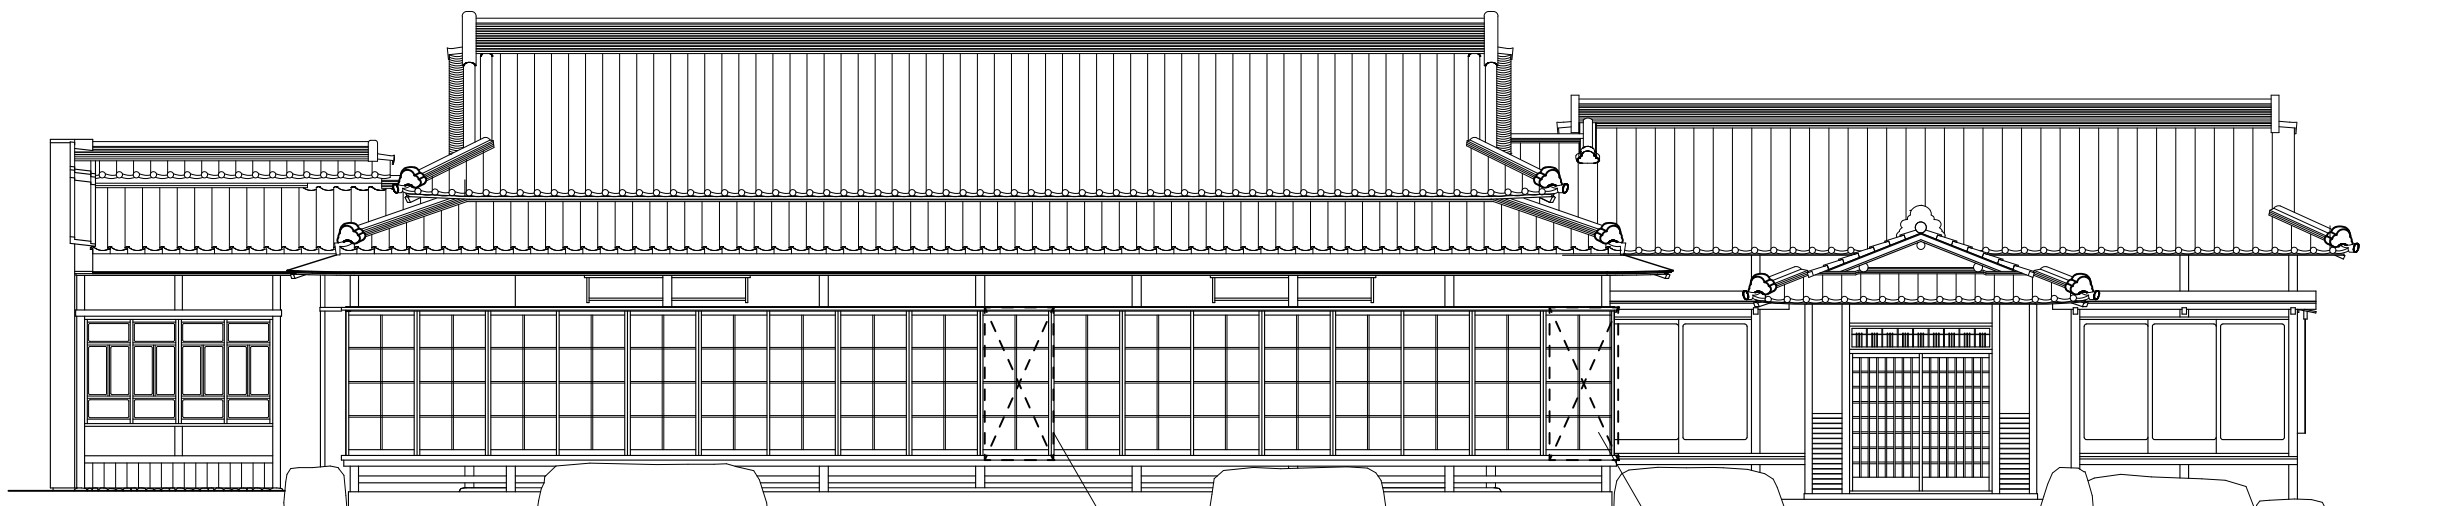
南立面図

アルミ製戸袋

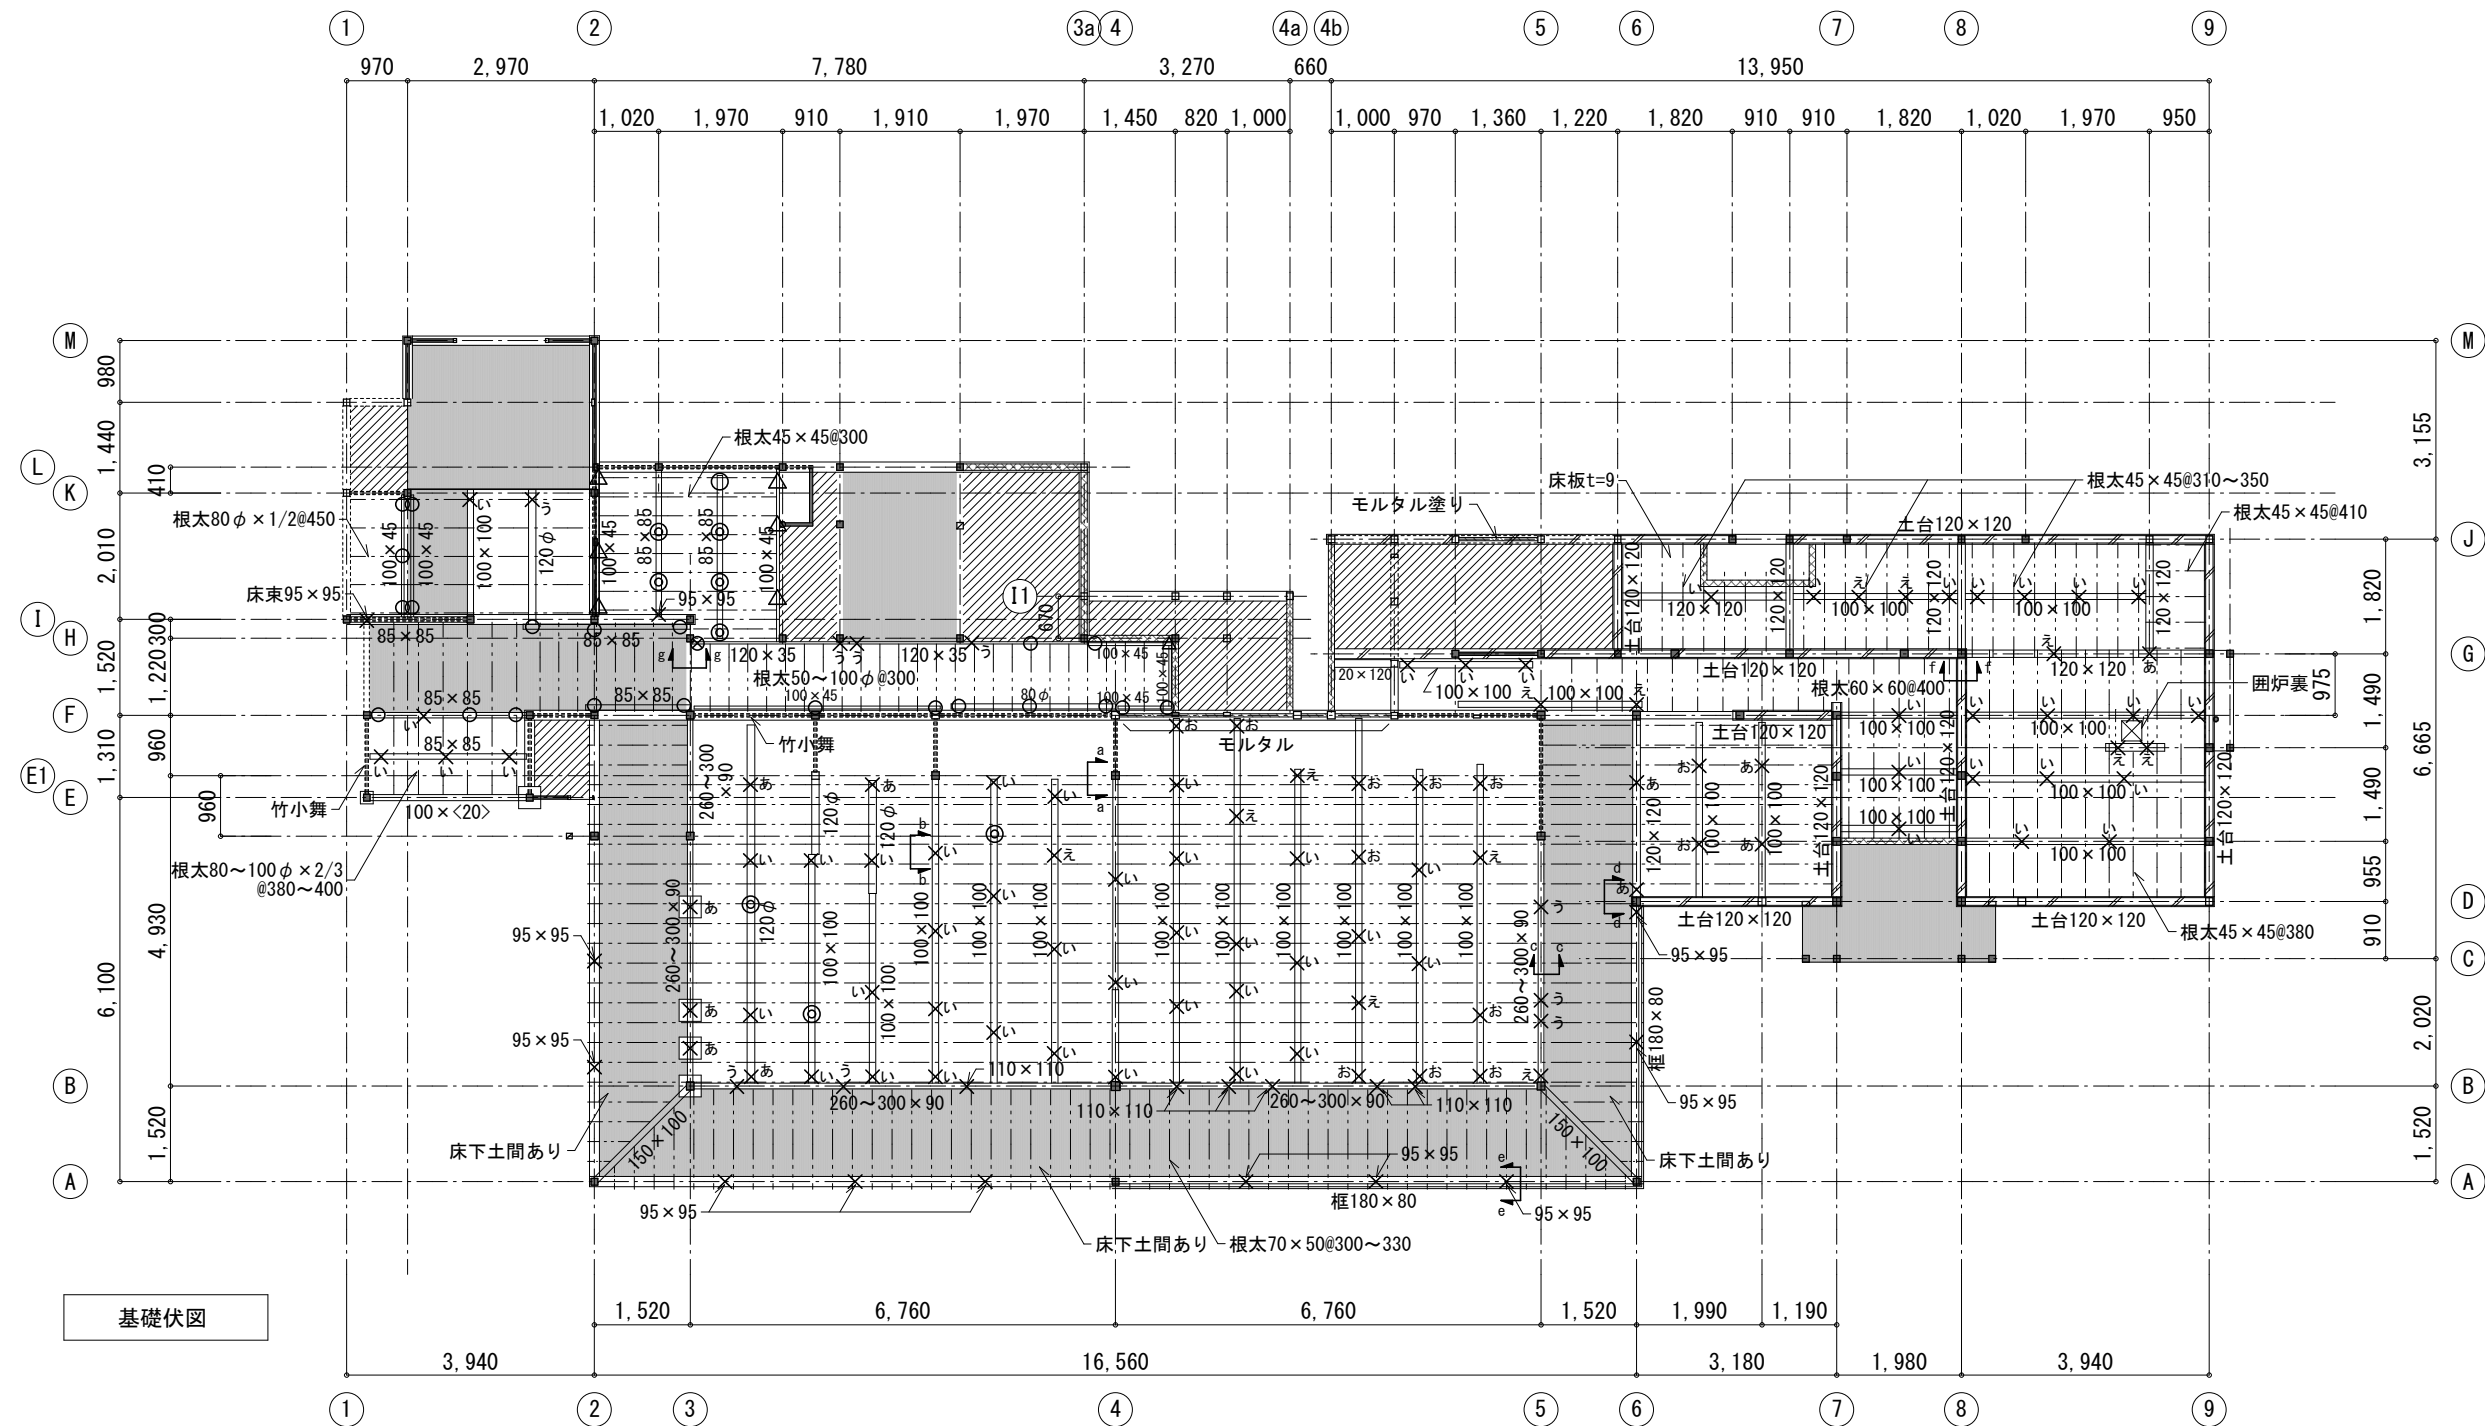
基礎伏図

- 無筋コンクリート基礎 (アンカーあり)
- レンガ
- 石
- 土間
- 根太50×70@300～330
- 土壁

※破線は床下の土壁剥落を示す。  
(軸組図参照)

- ×あ: 床束110×110  
束石350×350×110
- ×い: 床束95×95  
束石350×350×110
- ×う: 床束60～70φ
- ×え: 床束90φ
- ×お: 床束120φ
- ◎: 床束95×95  
束石 コンクリートブロック
- : 床束50×50
- ⊗: 床束20×70
- △: 床束45×100

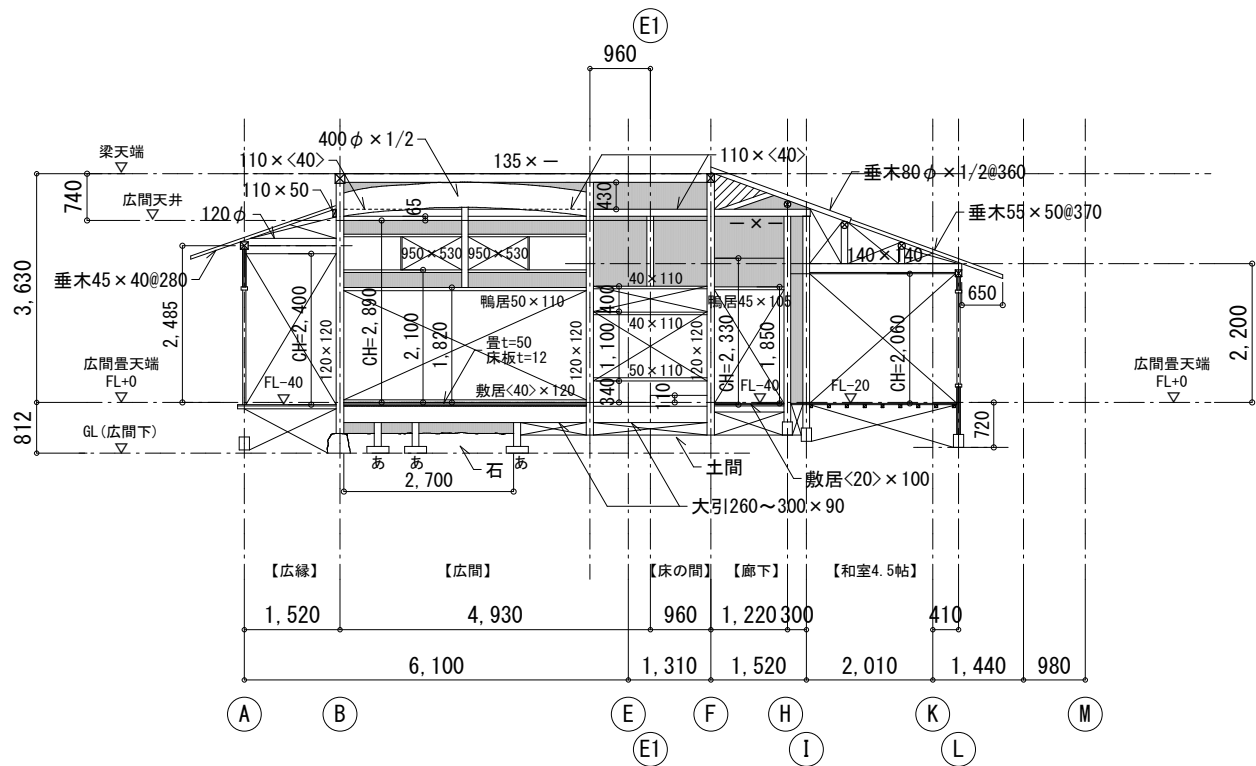
3通り軸組図

あ:床東110×110  
東350×350×110

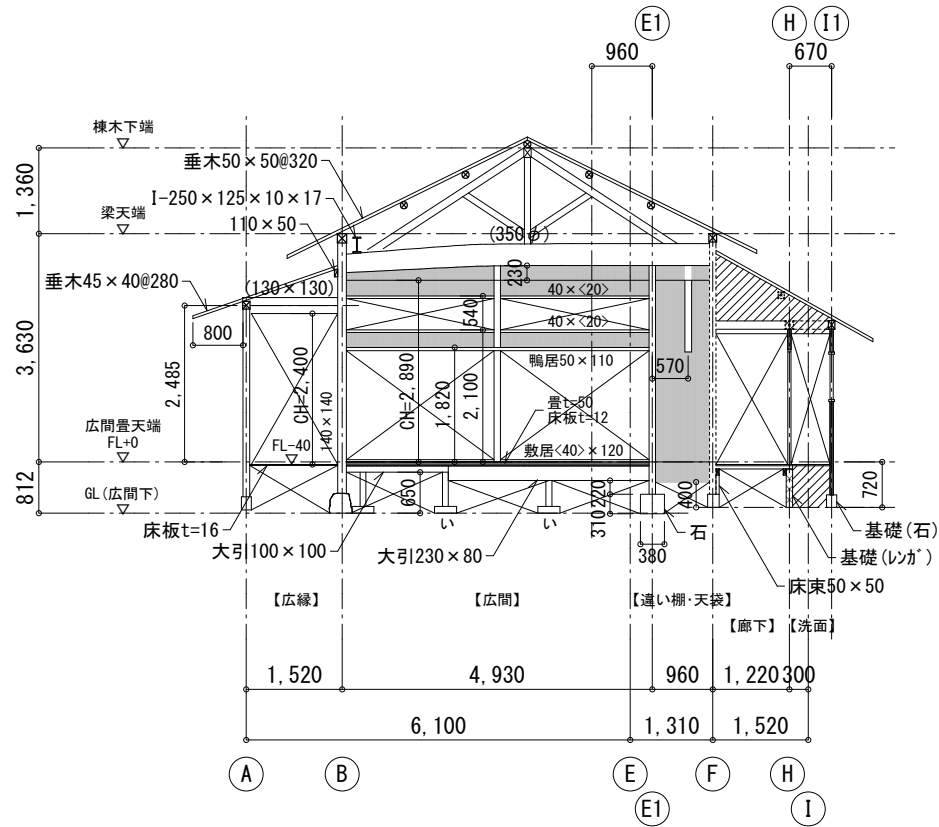
い: 床東95×95  
東石350×350×110  
4通り軸組図

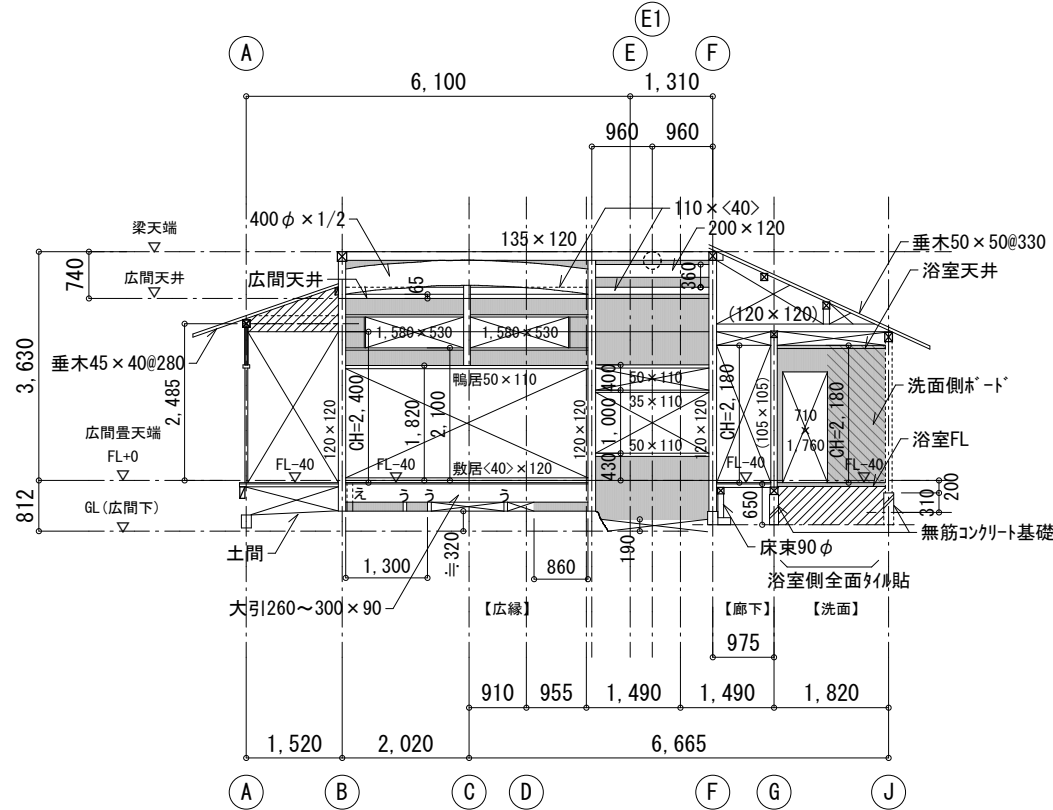
う: 床東60~70φ  
え: 床東90φ  
5通り軸組図

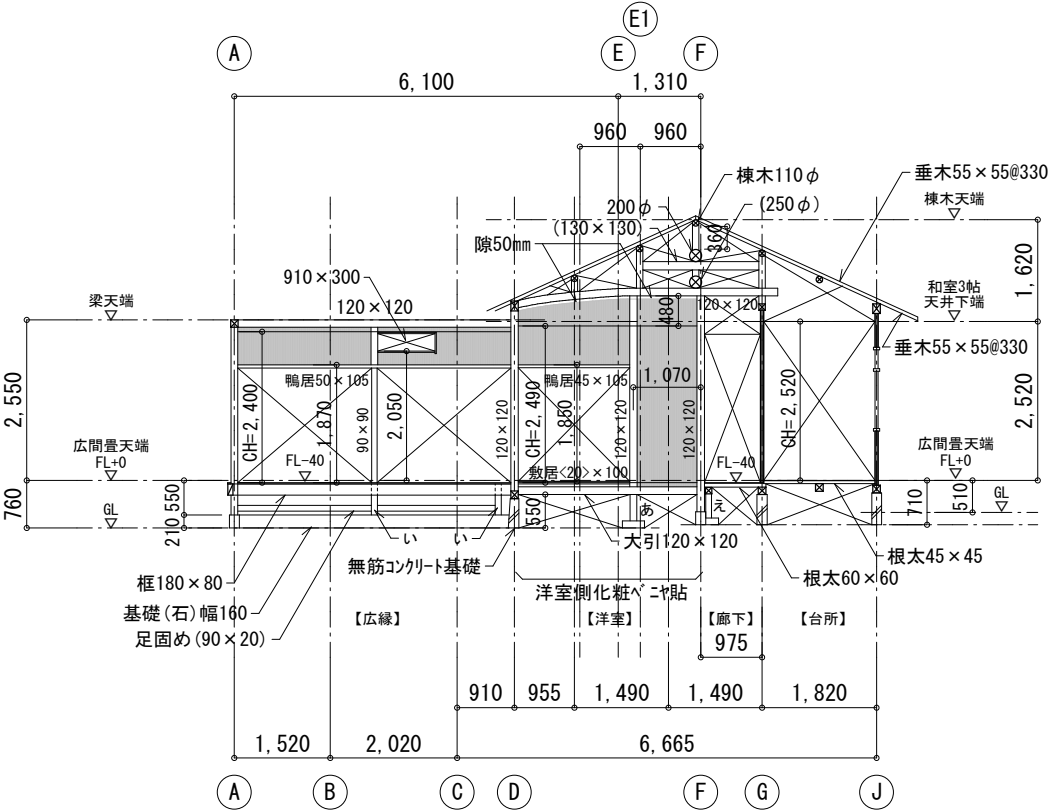
あ: 床東110×110  
東石350×350×110  
い: 床東95×95  
え: 床東90φ  
6通り軸組図

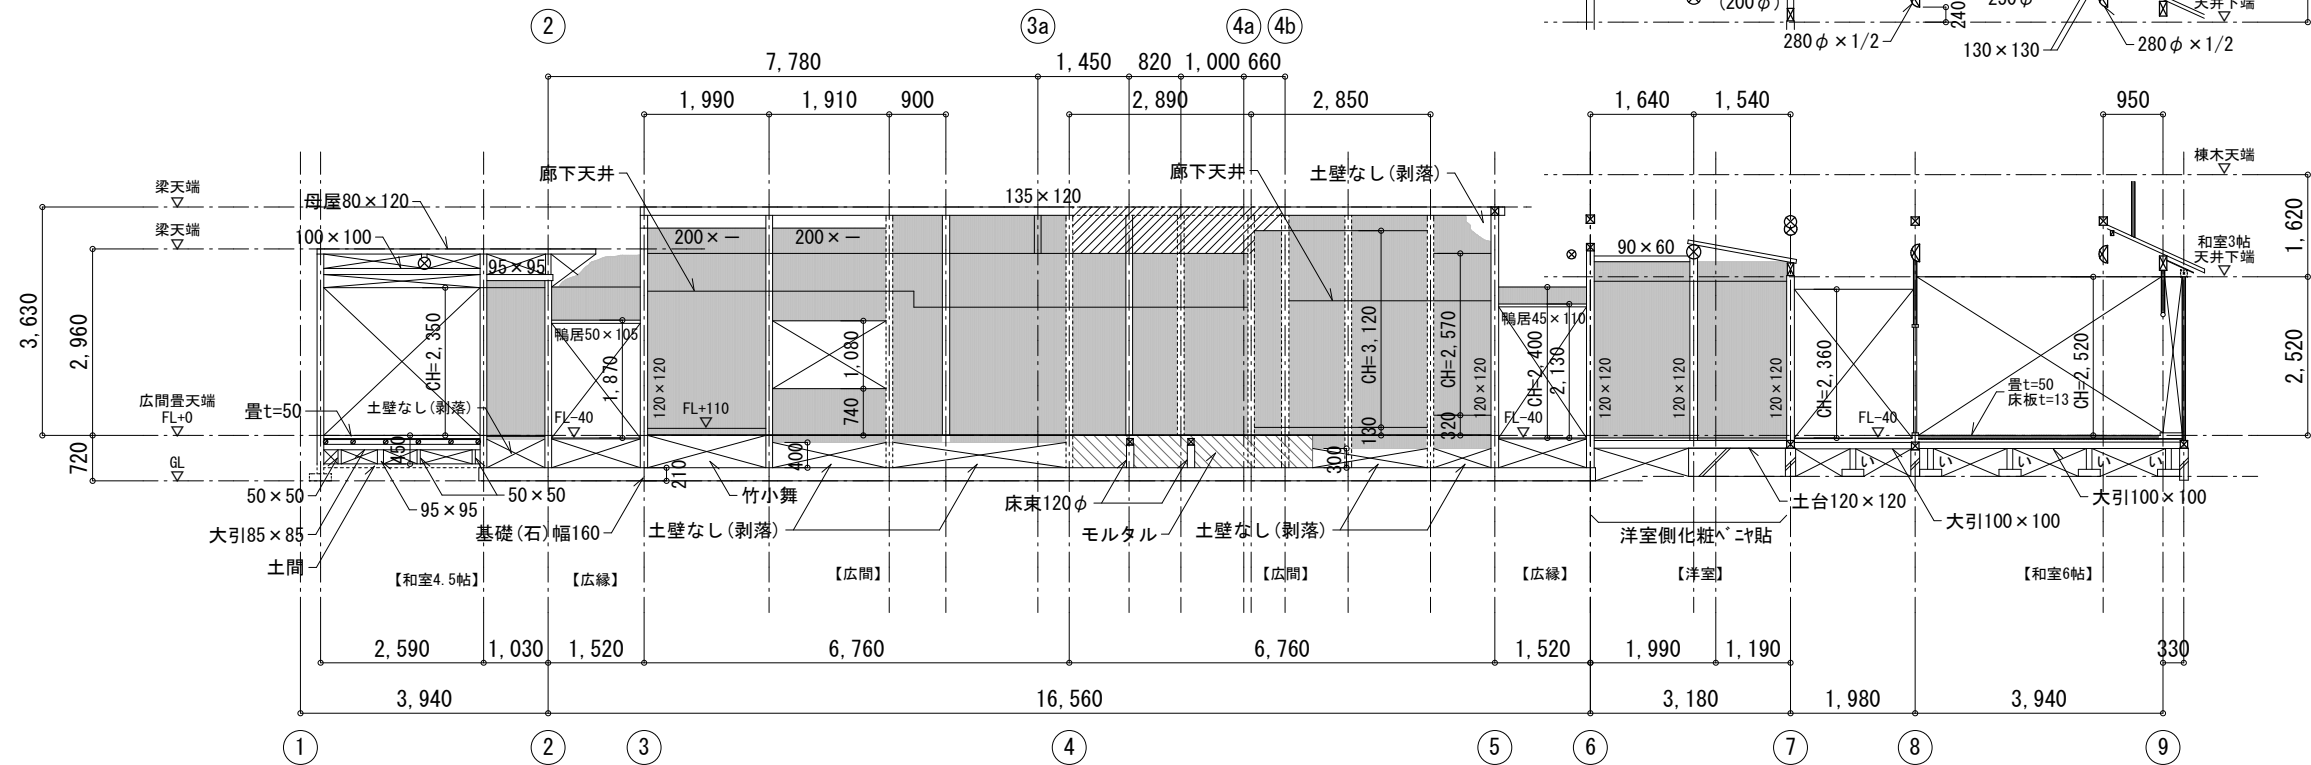
F通り軸組図

い：床束95×95  
束石350×350×110

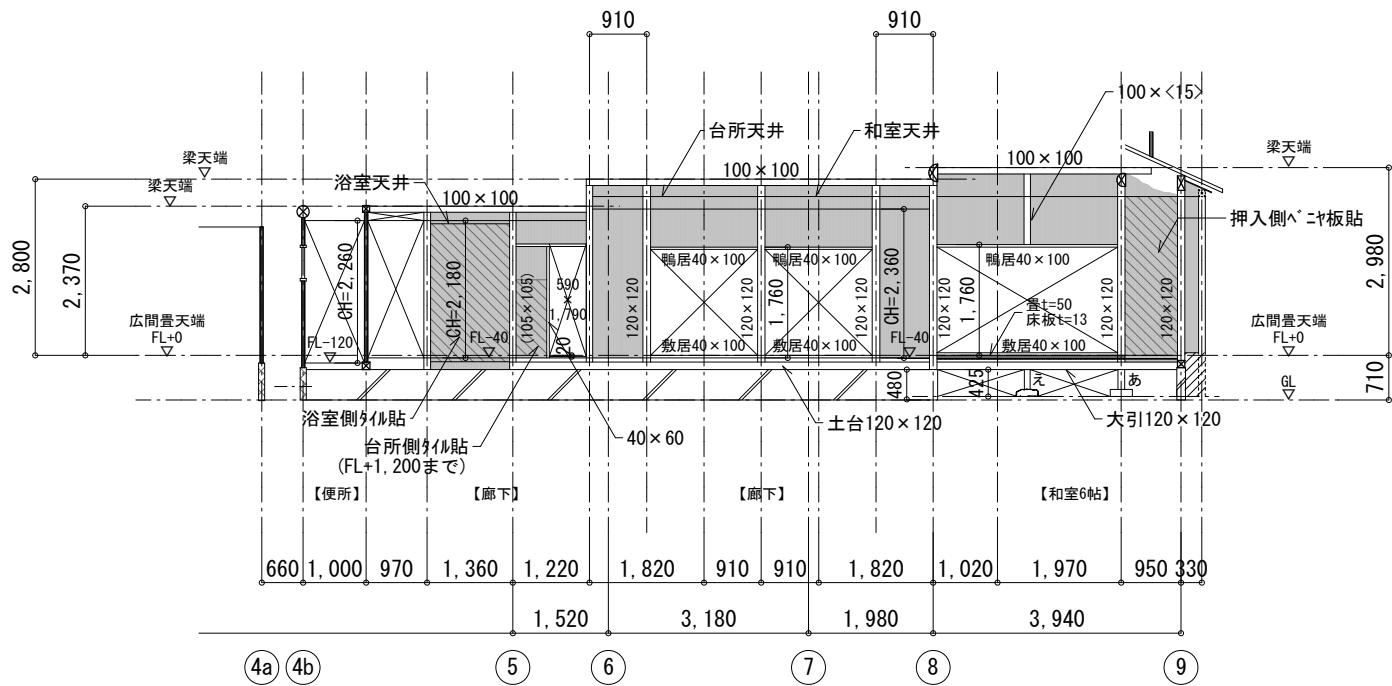
G通り軸組図

あ 床束110×110  
束石350×350×110  
え 床束90φ

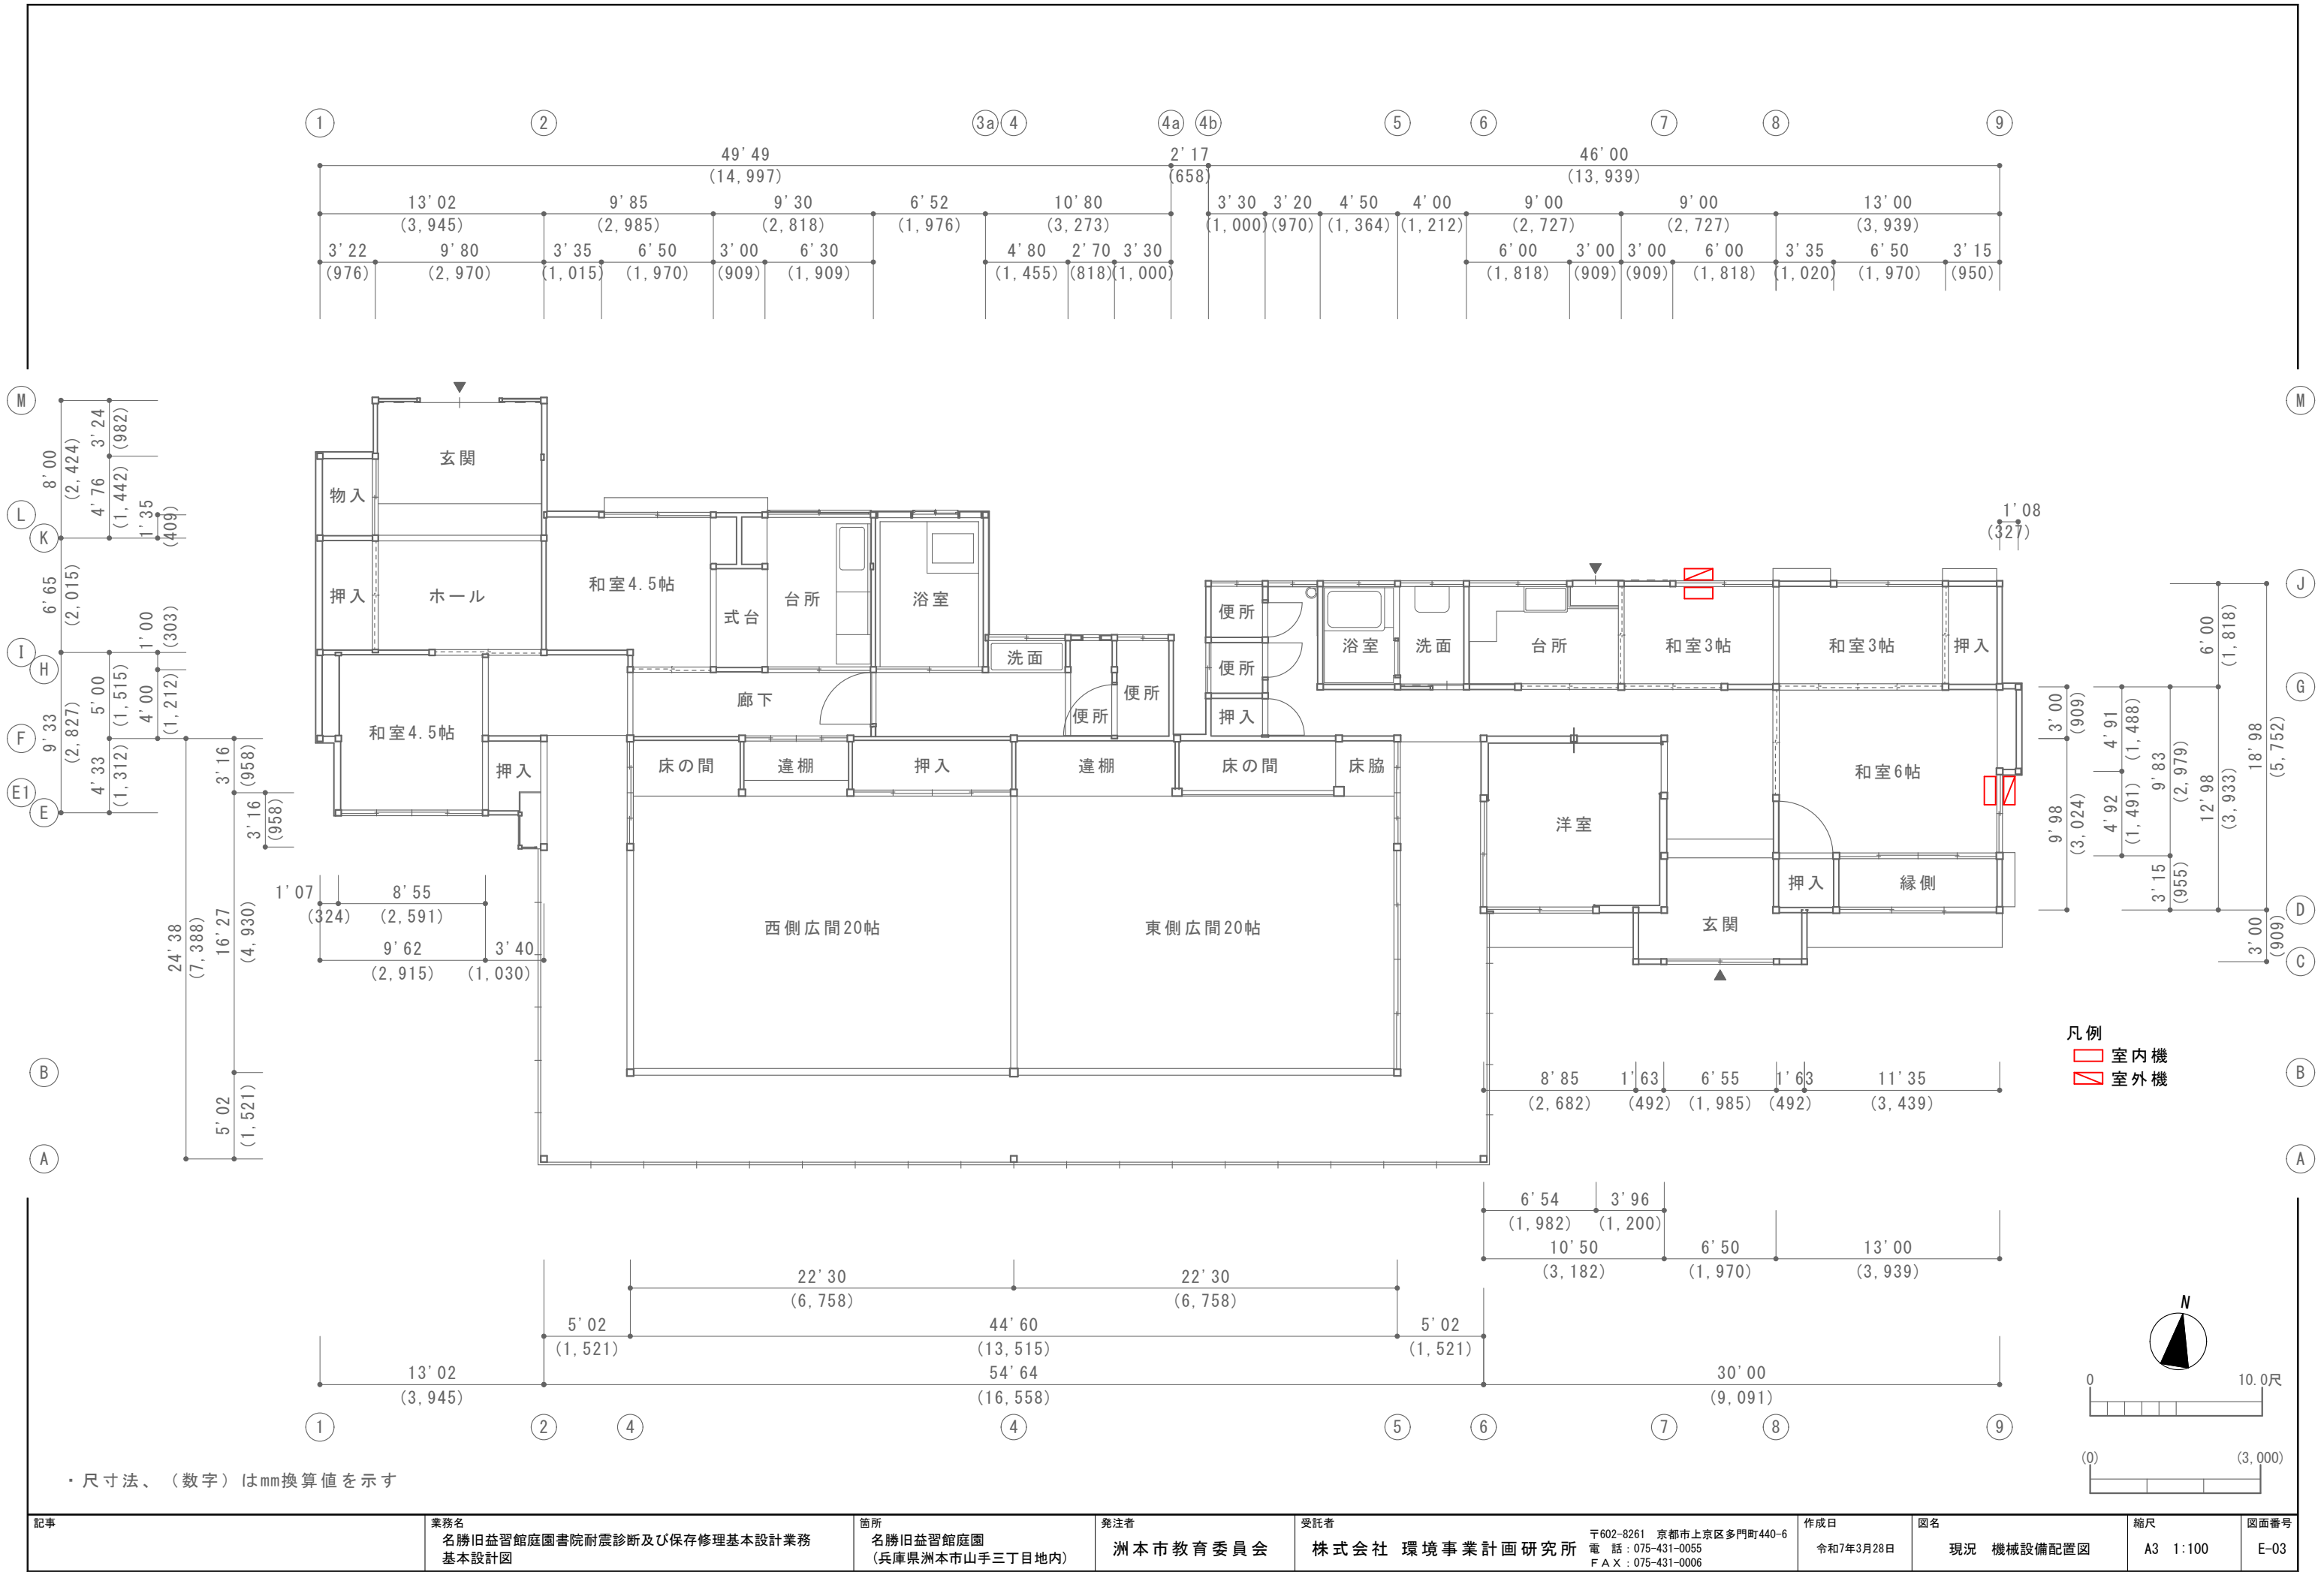
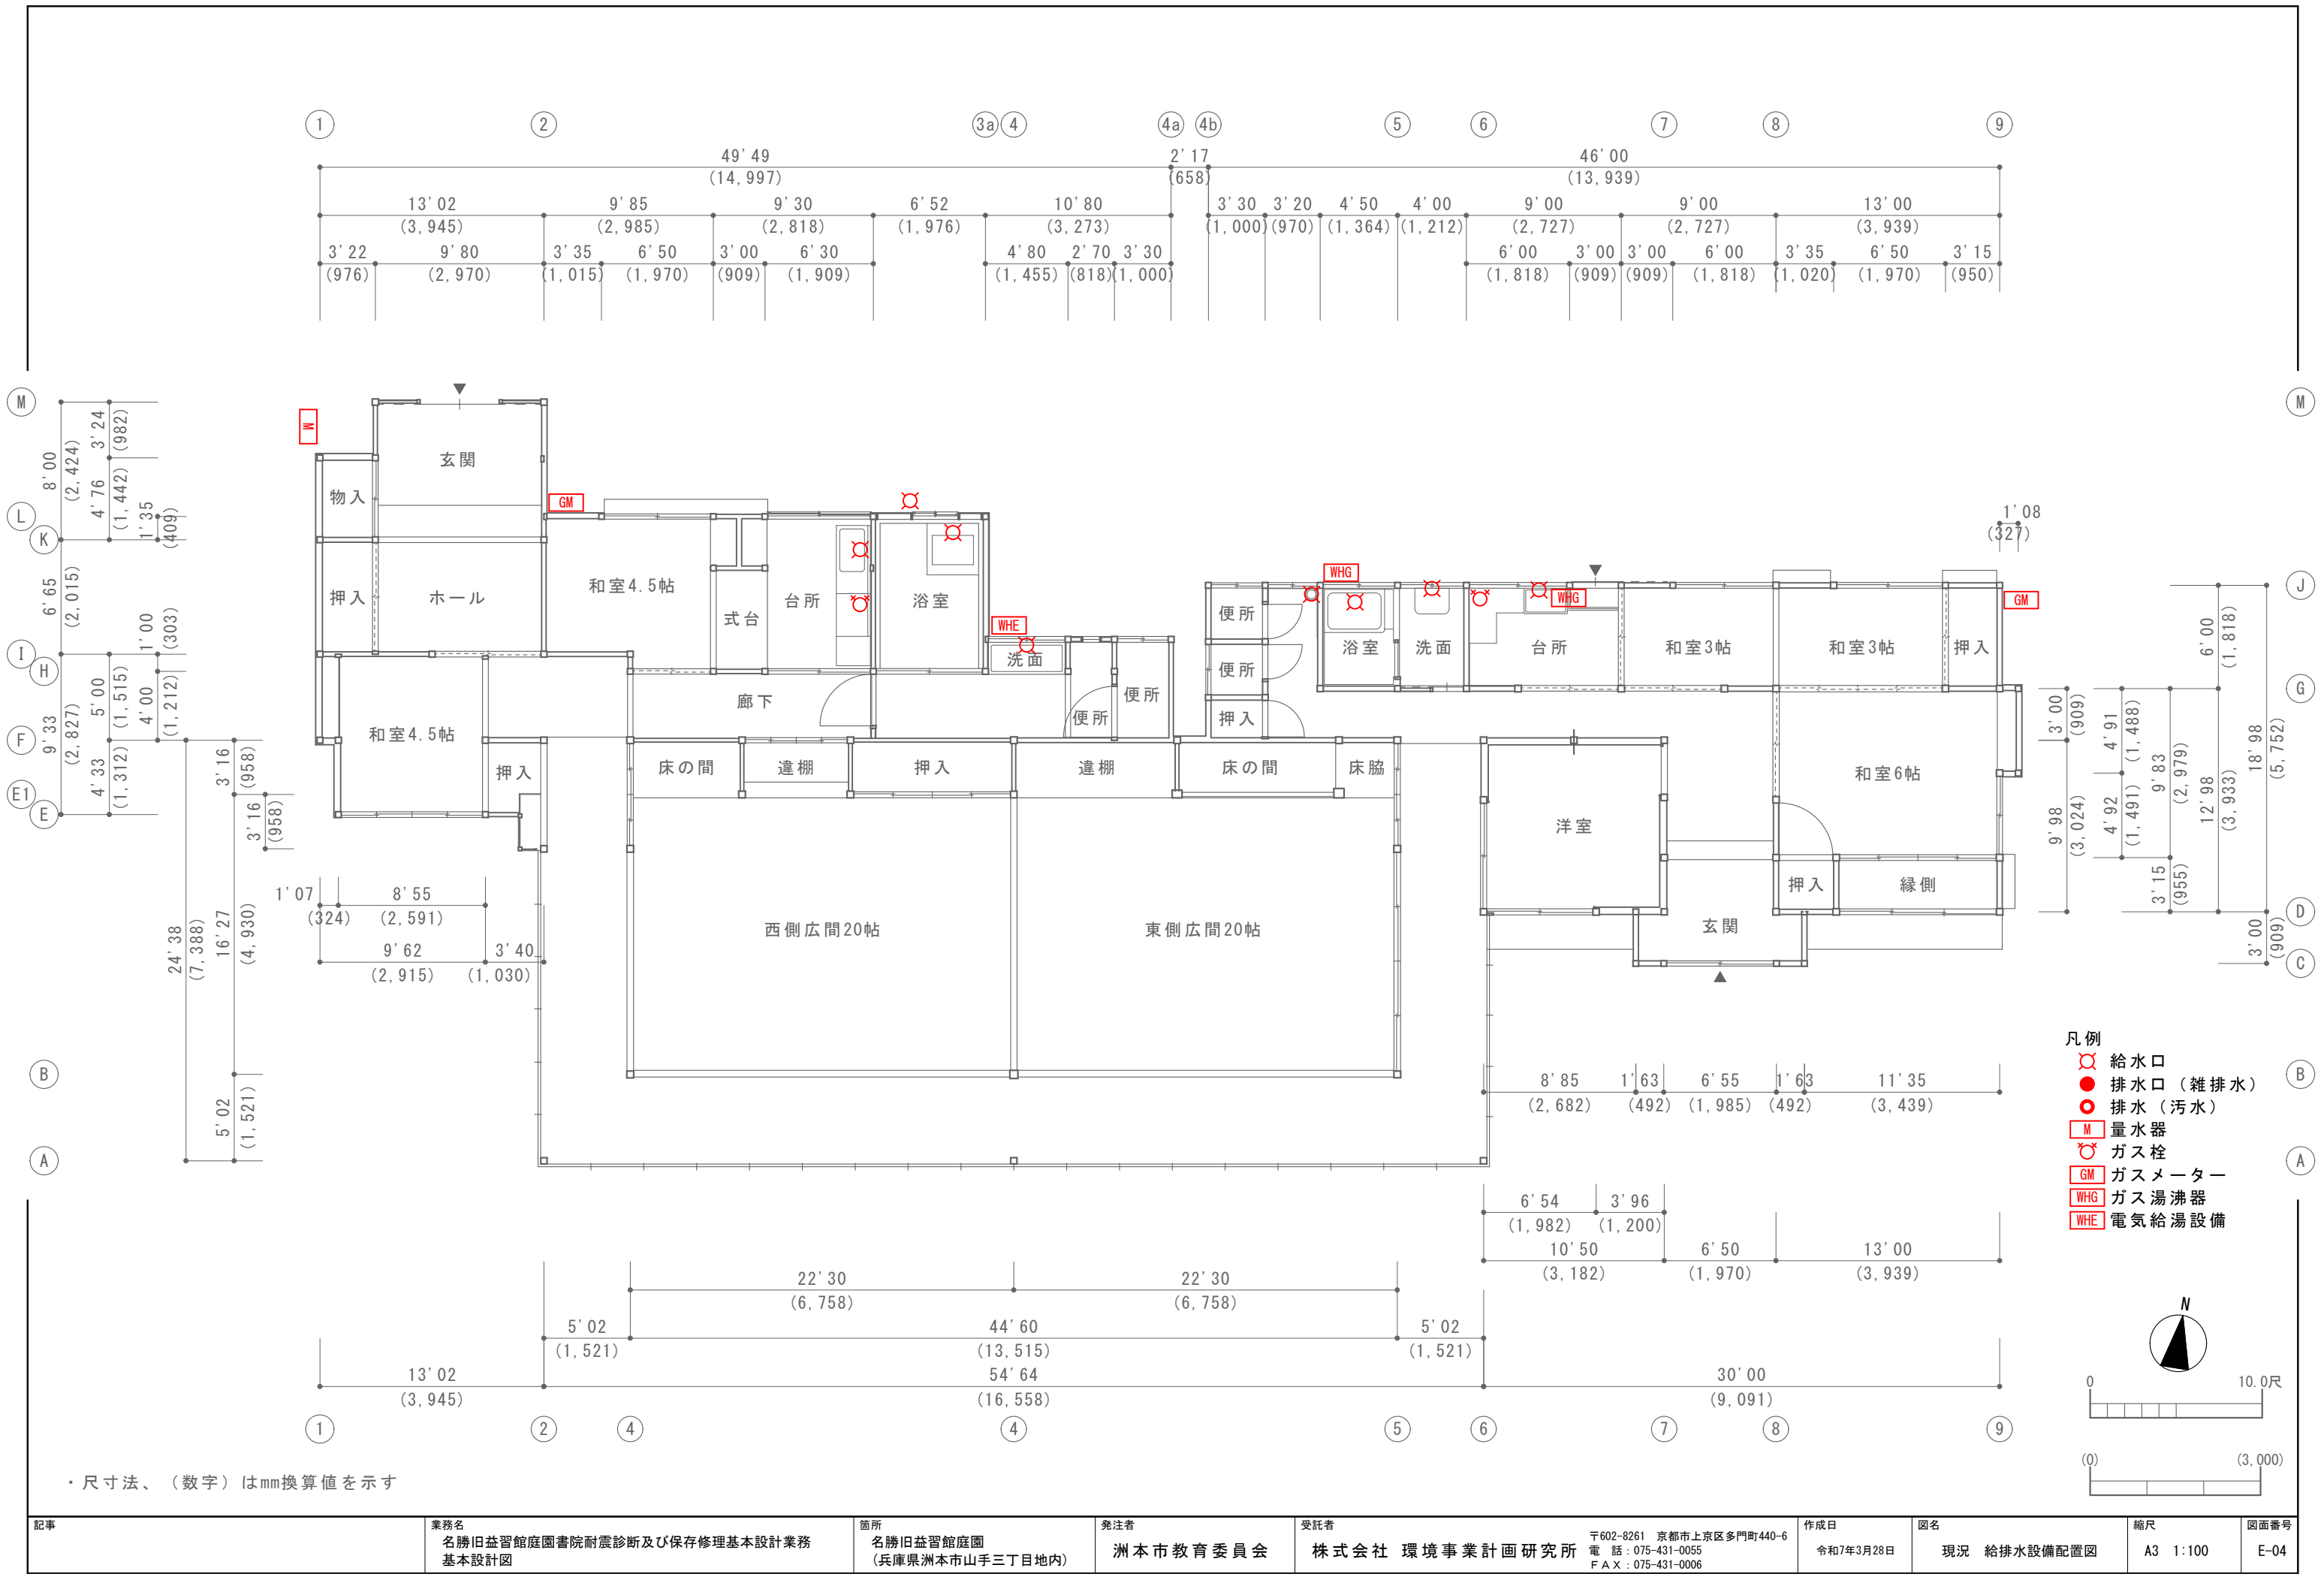
| 記事 | 業務名<br>名勝旧益習館庭園書院耐震診断及び保存修理基本設計業務<br>基本設計図 | 箇所<br>名勝旧益習館庭園<br>(兵庫県洲本市山手三丁目地内) | 発注者<br>洲本市教育委員会 | 受託者<br>株式会社 環境事業計画研究所 | 〒602-8261 京都市上京区多門町440-6<br>電 話：075-431-0055<br>FAX：075-431-0006 | 作成日<br>令和7年3月28日 | 図名<br>現況 給排水設備配置図 | 縮尺<br>A3 1:100 | 図面番号<br>E-04 |

・ 尺寸法、（数字）はmm換算値を示す
