# 三木田大池ハザードマップ

このマップは、ため池の貯水量が満水の状態  
で、堤防が全壊する状況を想定して解析した結  
果から、最大の浸水範囲を示したものです。  
実際の浸水範囲は、貯水量や堤体の被害の  
程度、周囲の土地利用状況等により異なる可  
能性があります。また、他の災害(土砂災害や津波  
など)が同時に発生することも考えられます。

ため池名称	堤高 (m)	堤長 (m)	貯水量 (m <sup>3</sup> )
三木田大池	7.4	118	150,000

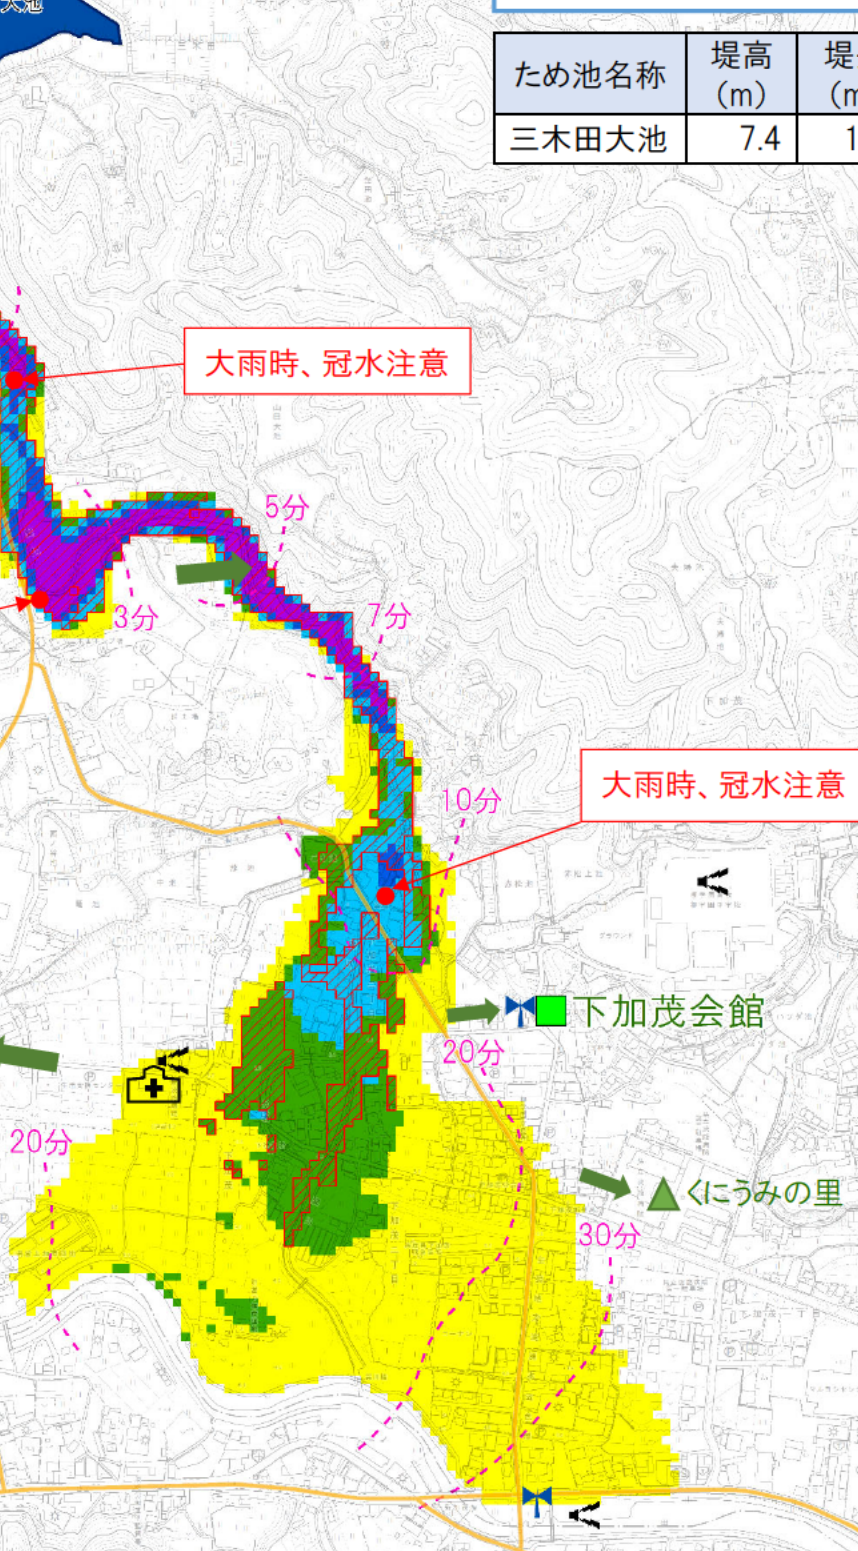
--- 到達時間(分)  
 歩行困難区域  
 (浸水深0.5m以上、  
 流速1.5m/s以上)

- 浸水深**
- 3.0m~
  - 2.0~3.0m
  - 1.0~2.0m
  - 0.5~1.0m
  - ~0.5m
