金屋大池ハザードマップ

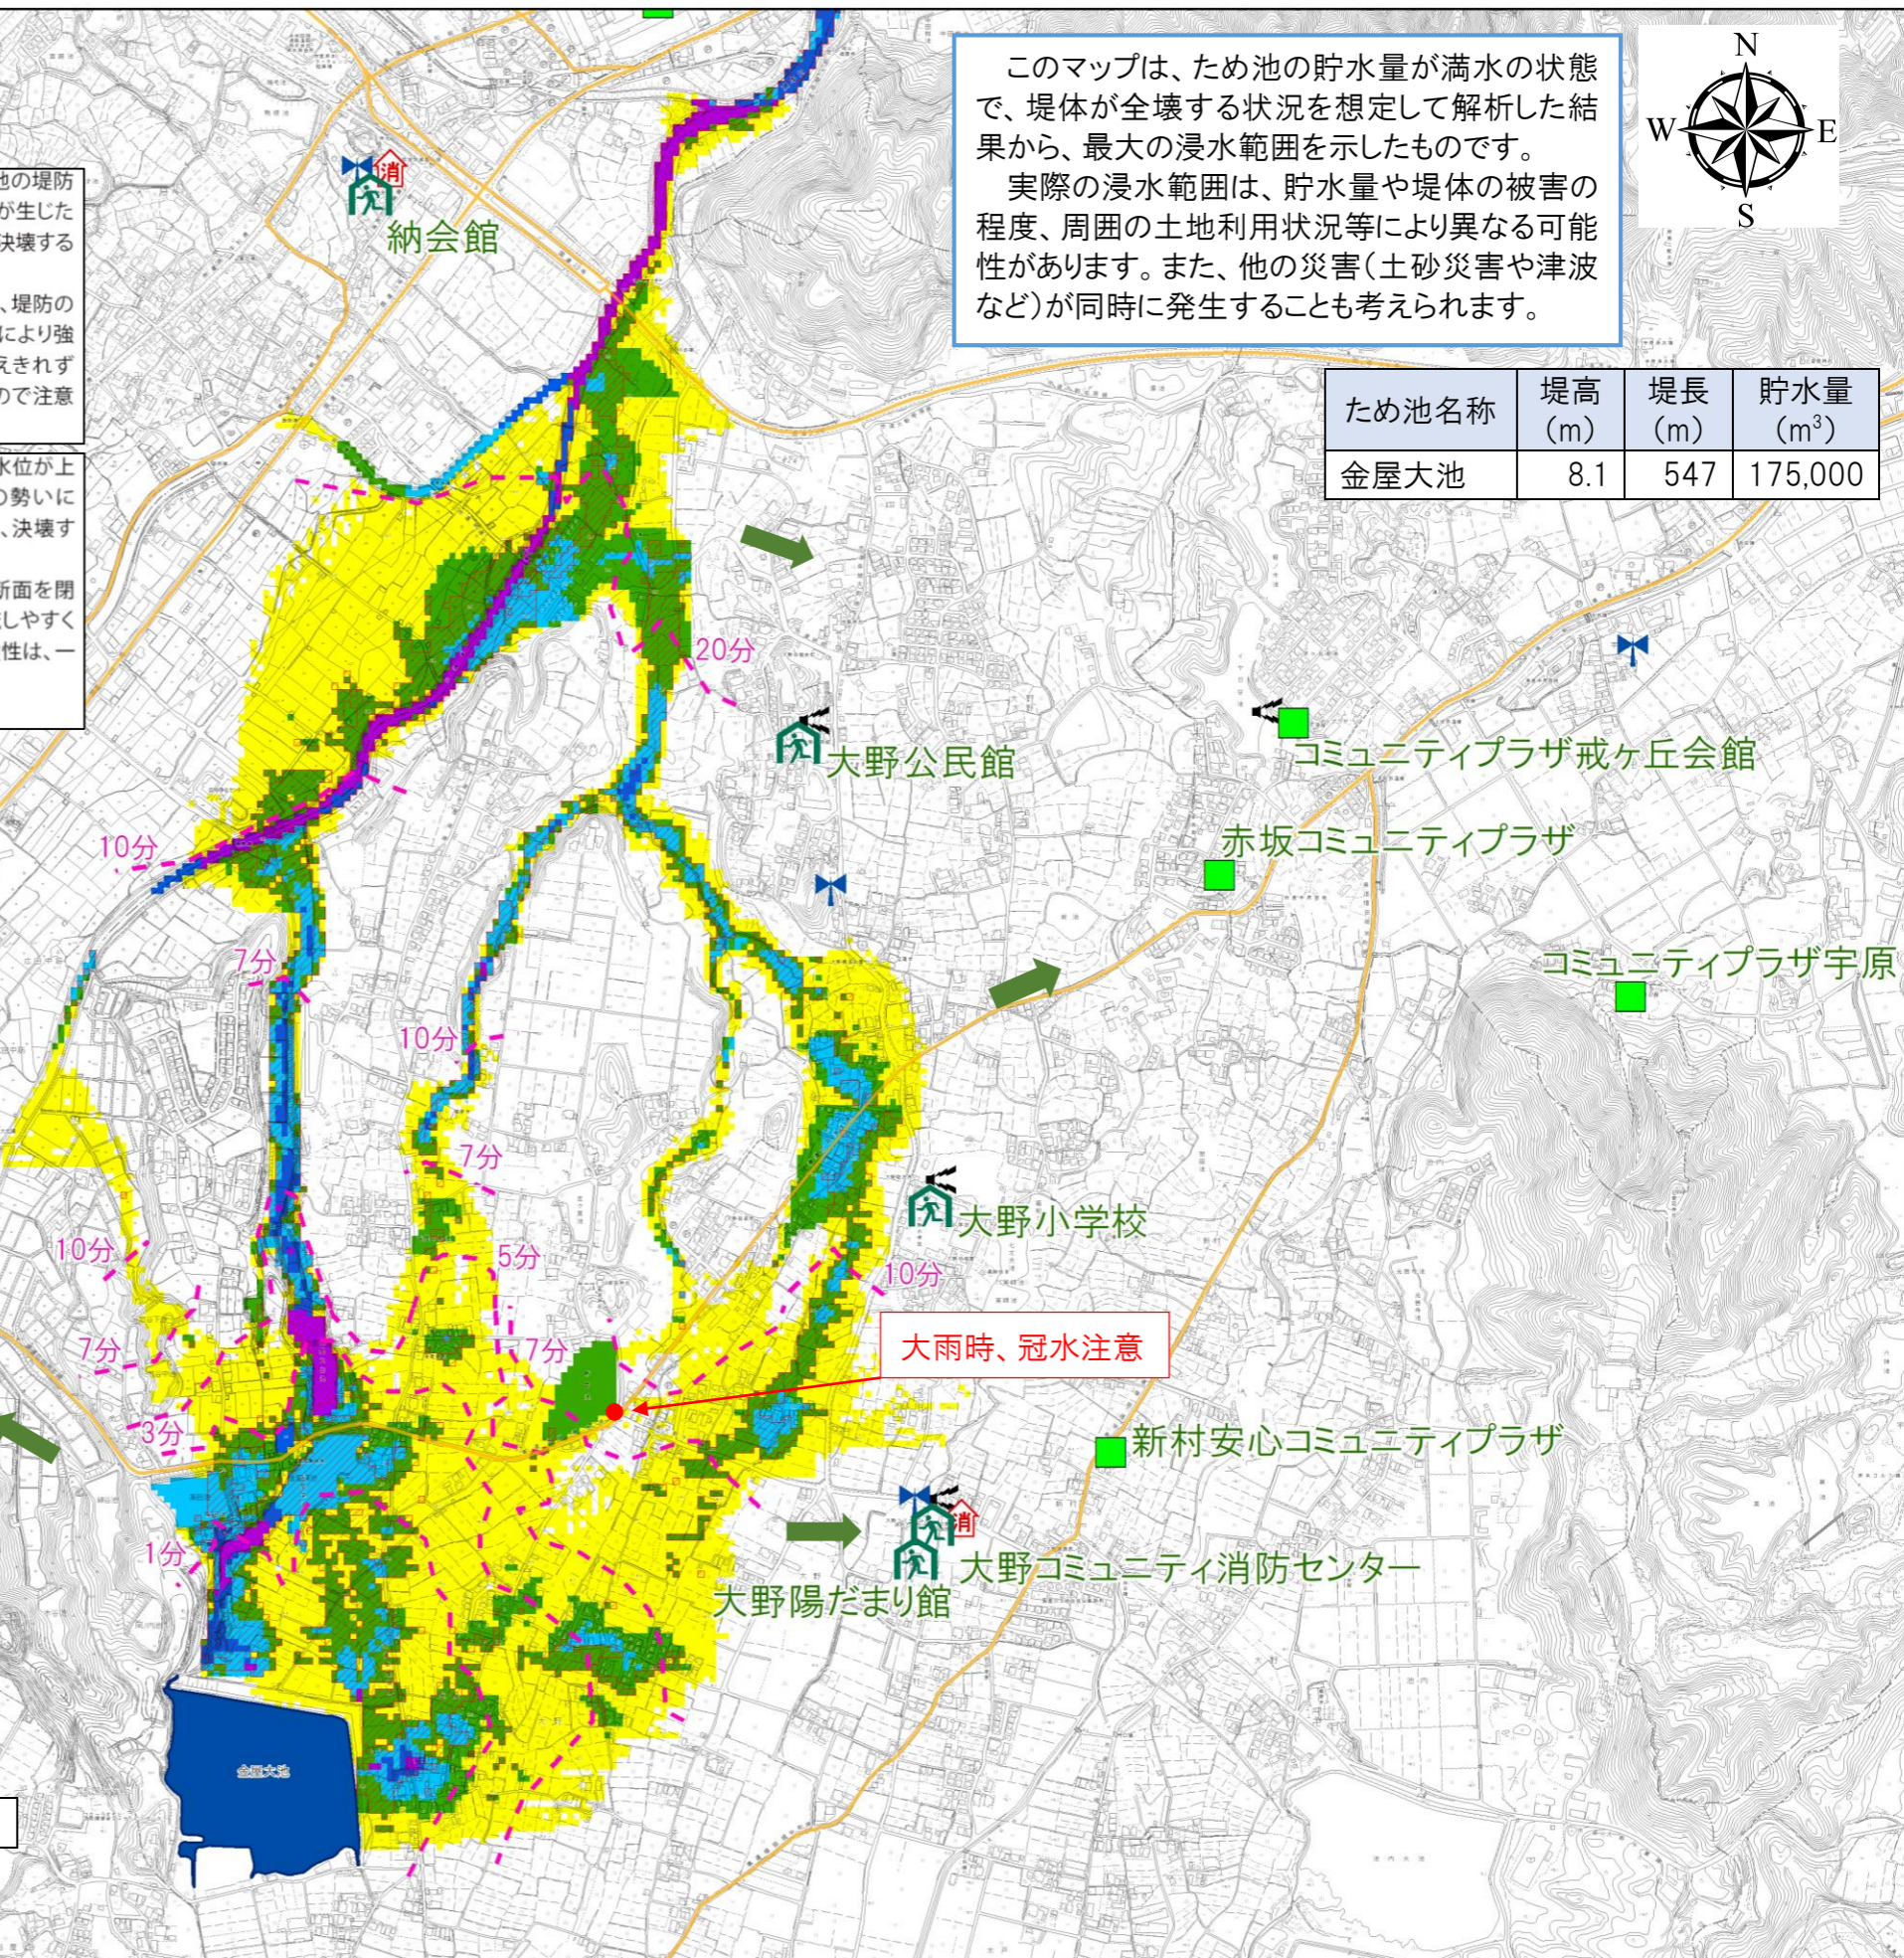
- 到達時間(分)
- 歩行困難区域
(浸水深0.5m以上、
流速1.5m/s以上)

- 3.0m~
- 2.0~3.0m
- 1.0~2.0m
- 0.5~1.0m
- ~0.5m

このマップは、ため池の貯水量が満水の状態で、堤体が全壊する状況を想定して解析した結果から、最大の浸水範囲を示したものです。
 実際の浸水範囲は、貯水量や堤体の被害の程度、周囲の土地利用状況等により異なる可能性があります。また、他の災害(土砂災害や津波など)が同時に発生することも考えられます。
