第3項 公開活用施設の整備

第2節 玄関前庭の整備

第3節 主庭及び山林部の整備

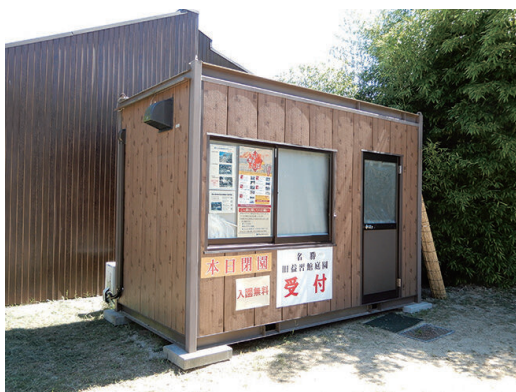
写真IV-5 現況の仮設受付

- ・受付・管理人室の整備：仮設のプレハブは撤去し、玄関棟の和室を改修して、受付カウンター及び管理人室を整備する。なお、今後は入園の管理ができるよう、西側にも開口部を設ける。
- ・展示室の整備：建造物内に庭園の解説パネルや映像設備などのガイダンス機能を設ける。
- ・案内板や説明板の改修・新設：受付に主庭の動線を知らせる案内板を設置するなどして、主庭の案内板は原則設置しない。
- ・台所・控室の整備：貸館などの利活用のため、台所などの必要設備や控室を整備する。

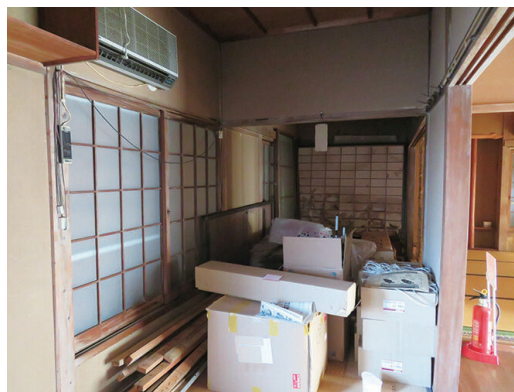
写真IV-6 保管・管理用倉庫の不足状況

- ・電気設備の整備：各室において電気配線を整備し、照明・電源など公開活用及び貸館利用に必要な電気設備を設置する。また、庭園の価値や風致景観に影響を及ぼさない範囲で屋外照明用の電気配線の埋設を検討する。
- ・上下水道の整備：トイレや水回り設備の整備に合わせて、上下水道を整備する。また、水道配管工事の際には、併せて排水施設の調査も行う。
- ・管理用倉庫の確保：現在の押入や浴室・洗面箇所などを利用して、管理用具や什器を保管するための倉庫を整備する。
- ・雨戸・戸袋の整備：雨戸や戸袋は名勝庭園の風致景観に配慮した材質・色彩とし、管理しやすい構造のものに改修する。
- ・下足箱の設置：建造物内部公開に向けて、玄関に来園者用の下足箱を設置する。

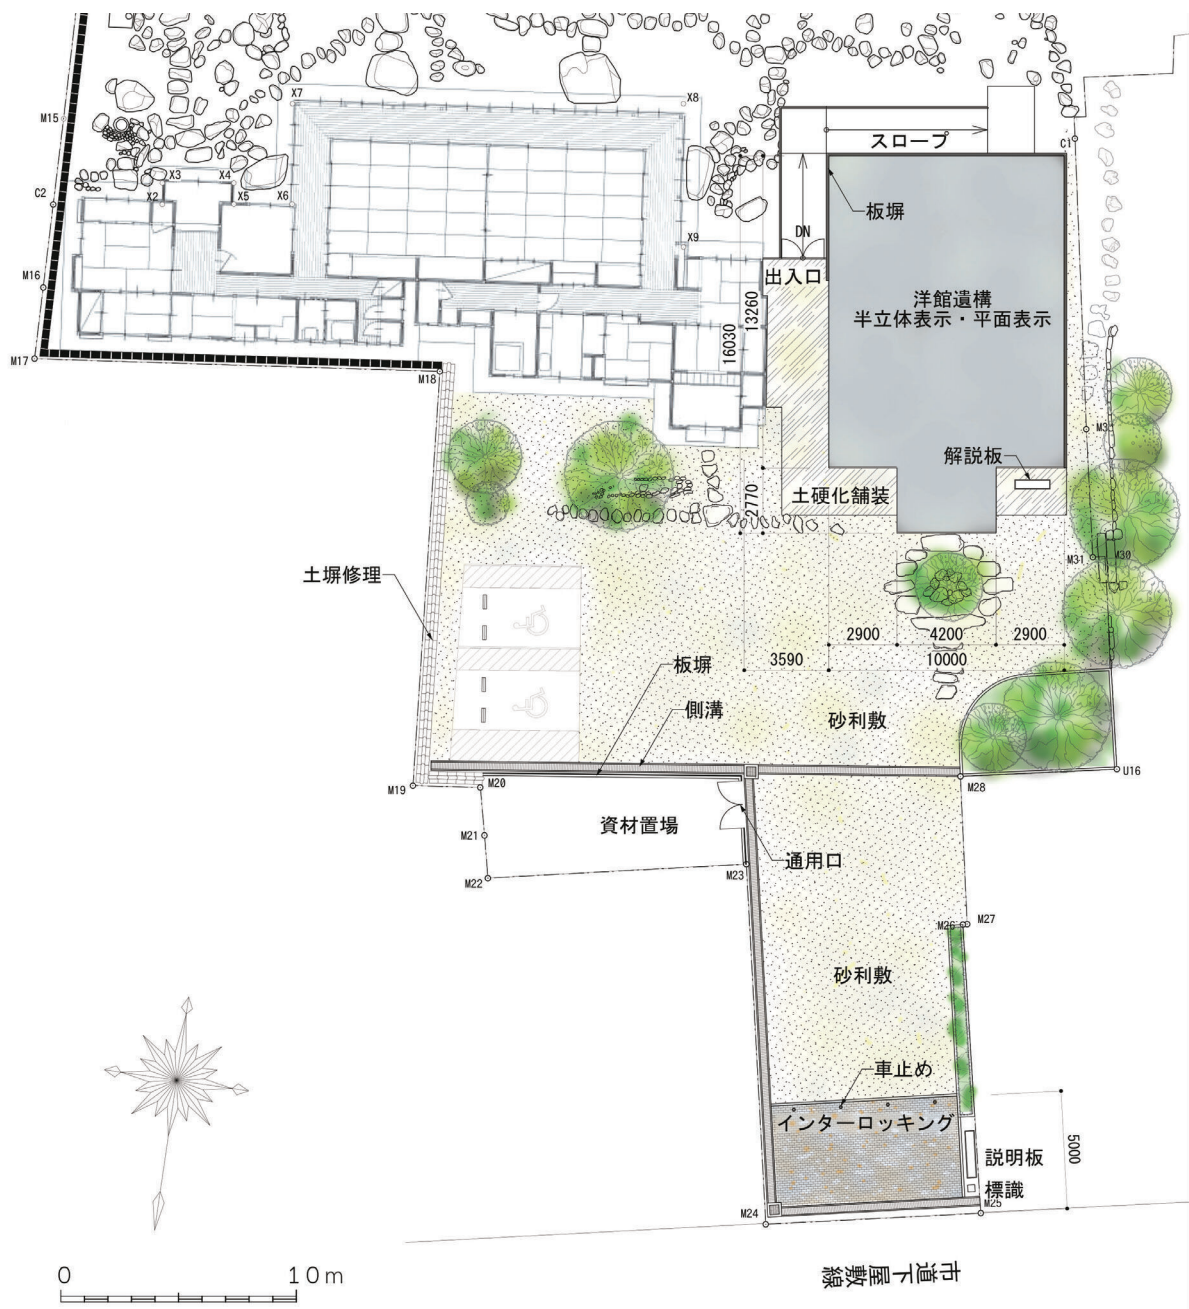
図IV - 13 玄関前庭整備計画図

前庭の整備は北側の市道から建造物が奥まった配置になっており、敷地の変遷によりその間にあった建造物も失われている。このことから現在の利用をふまえ、活用を想定した前庭的な広場空間として整備を行う。

敷地入り口から建造物にかけて、建造物玄関と庭園への動線となる空間については砂利敷とし、洋館跡地は解体部材を用いた半立体表示を行う。また、様々な利用者を想定して広場内には身障者用駐車スペースを設け、市道からの一時駐車が可能な導入口の整備を行う。

東側の隣地境界線に残る土塀については、修理を行うとともに、建造物前に残された飛石は原則存置する。

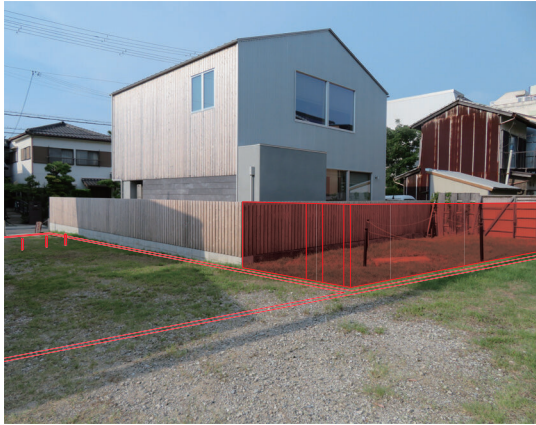
図IV - 14 板塀設置イメージ

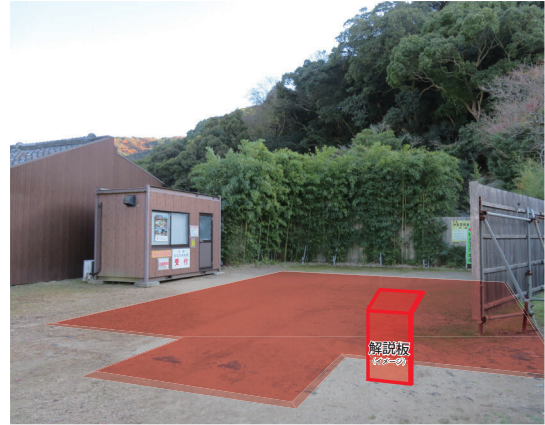
図IV - 15 遺構表示範囲・解説版設置イメージ

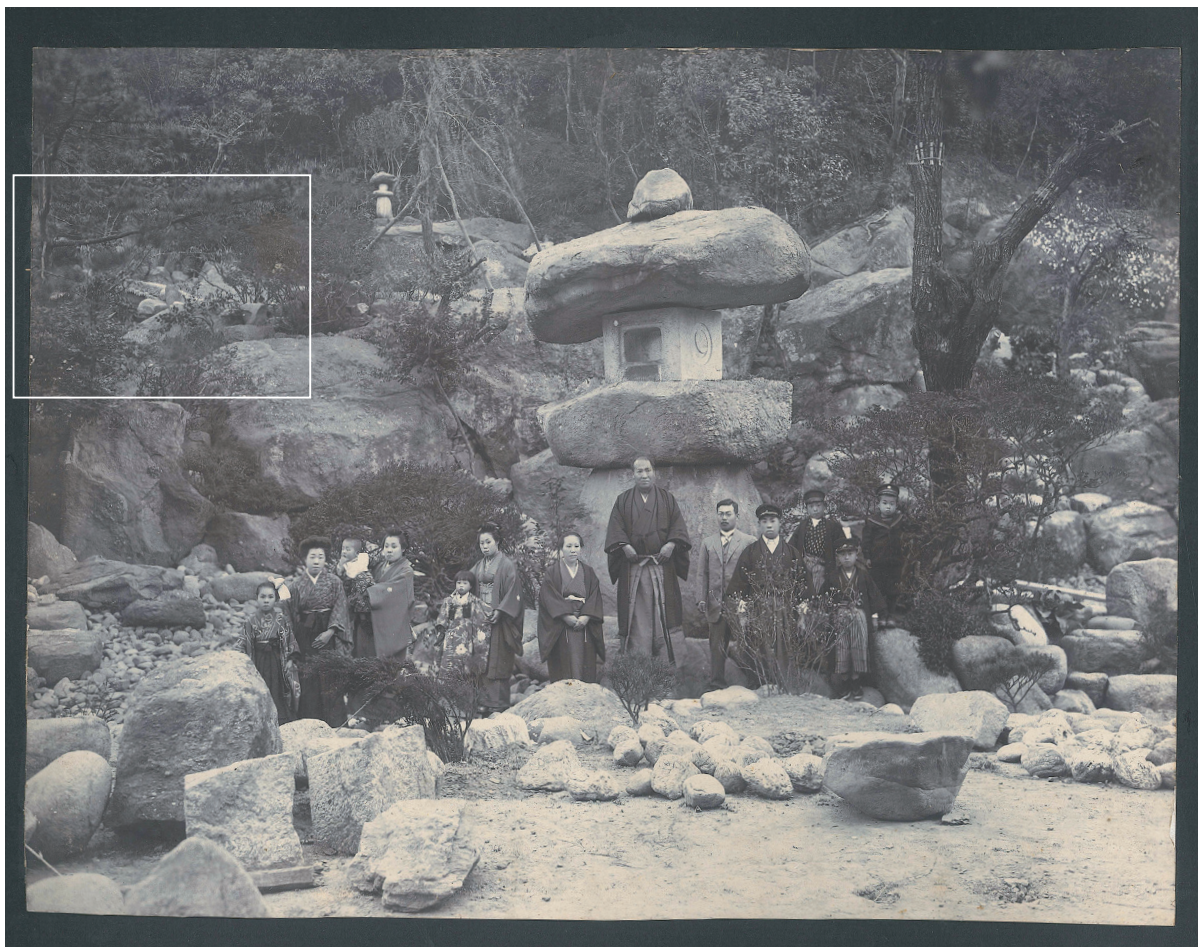
図IV - 19 土橋復元参考図 (古写真 大正~昭和〔山燈籠完成時〕)

おおよその構成要素を修復した後、斜面地に架かっていた土橋の復元を実施する。復元の位置は斜面地に橋跡とし、意匠は川上氏所有時代の古写真を参考に復元を行い、斜面地の添景とする。
