# 大ばね池・能楽池ハザードマップ

ため池名称	堤高 (m)	堤長 (m)	貯水量 (m <sup>3</sup> )
大ばね池	11.9	61	4,000
能楽池	10.3	82	10,000

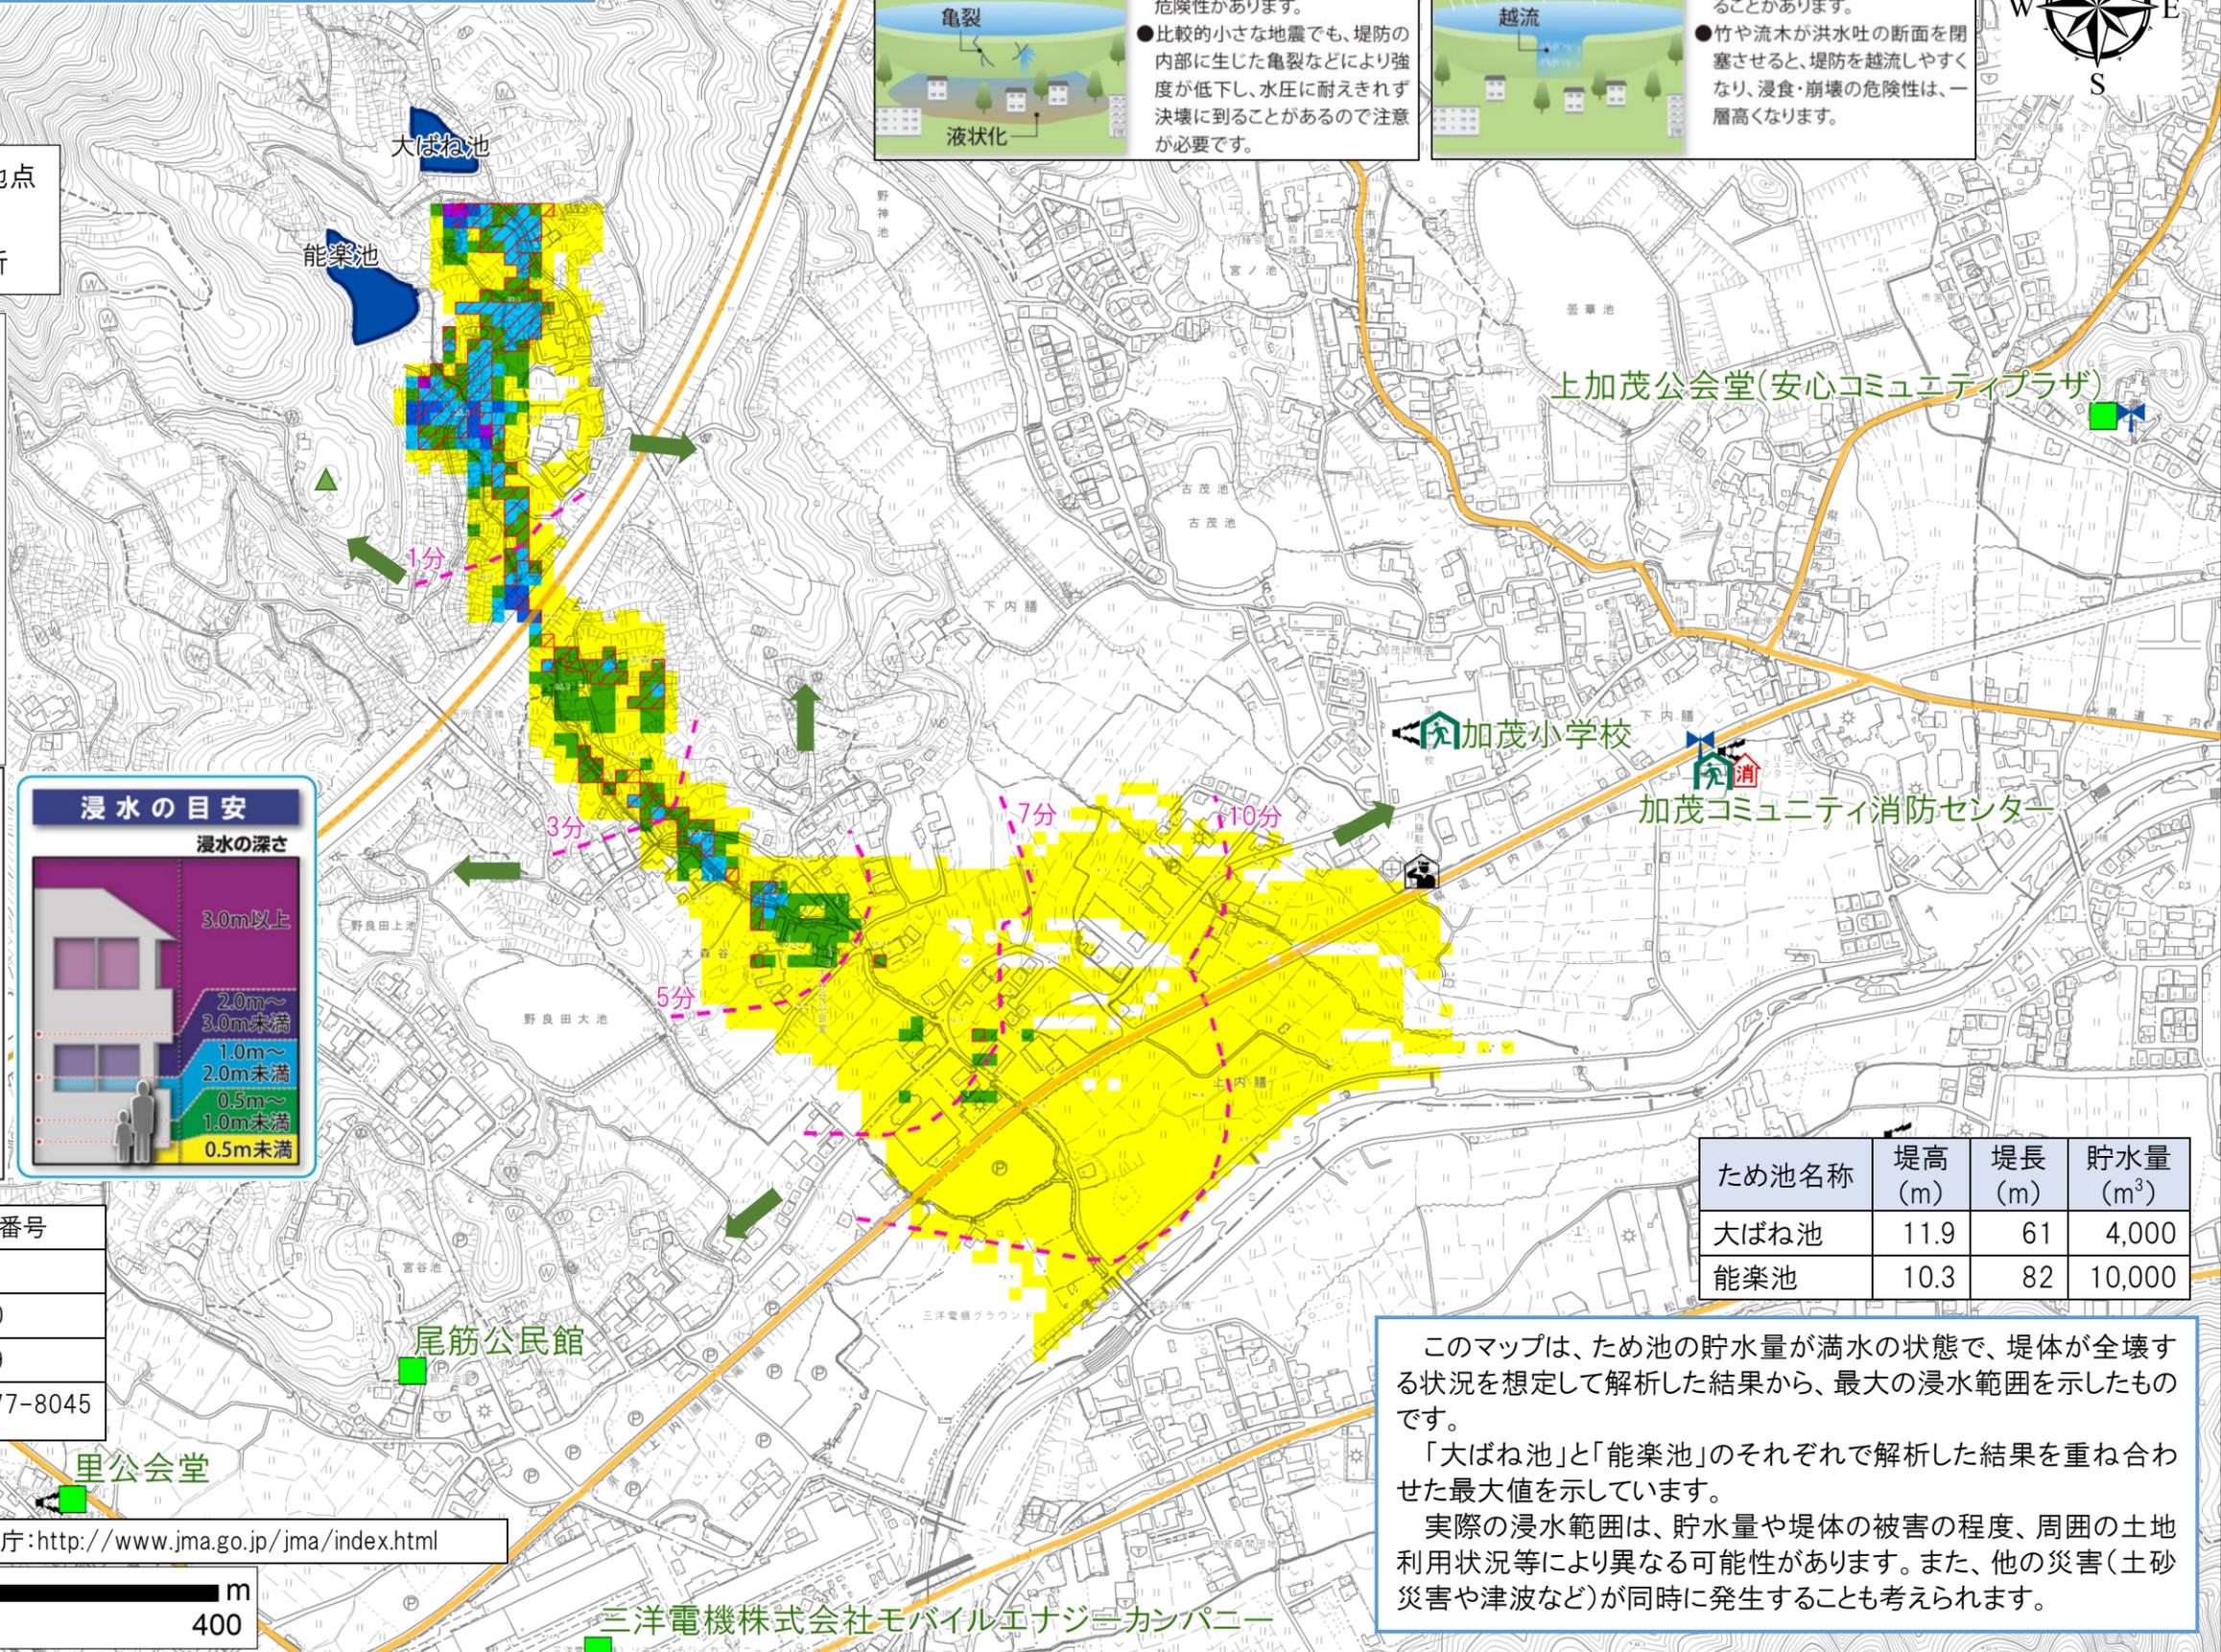
- 到達時間(分)
  - 🚶 歩行困難区域 (浸水深0.5m以上、流速1.5m/s以上)
- ### 浸水深
- 3.0m～
  - 2.0～3.0m
  - 1.0～2.0m
  - 0.5～1.0m
  - ～0.5m

このマップは、ため池の貯水量が満水の状態で、堤体が全壊する状況を想定して解析した結果から、最大の浸水範囲を示したものです。  
「大ばね池」と「能楽池」のそれぞれで解析した結果を重ね合わせた最大値を示しています。  
実際の浸水範囲は、貯水量や堤体の被害の程度、周囲の土地利用状況等により異なる可能性があります。また、他の災害(土砂災害や津波など)が同時に発生することも考えられます。
