| ID | 68510454 | ため池名 | 待合池 | 所在地 | 兵庫県洲本市五色町鳥飼上 | | | | |
| 堤高(m) | 2.5 | 貯水量(千m3) | 1.0 | 緯度 | 34° 22' 42.96" N | 経度 | 134° 46' 42.86" E | 判定 | 有 |

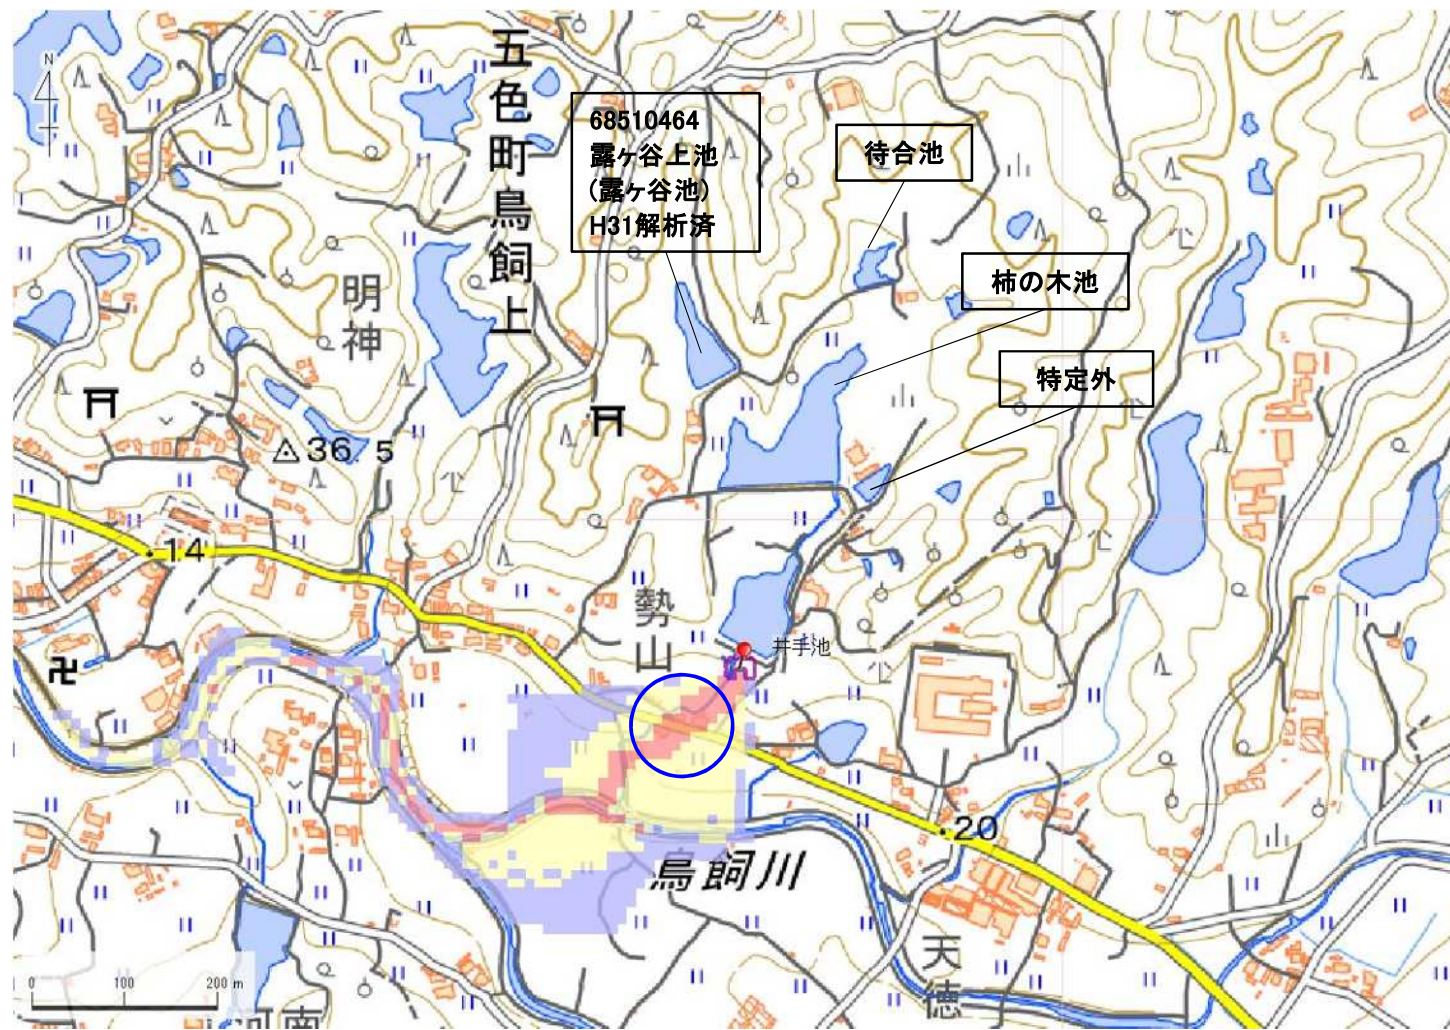
| 解析貯水量計算(上流側関連ため池含む) | | |
| 解析貯水量計 | | 49.3 |

H31解析済
68510440柿の木池 H31解析済

| 要件番号 | ① | ② | ③ | ④ | ⑤ | ⑥ |
|---|---|---|---|---|---|---|
| 判定結果 | 有 | - | 無 | | | |

歩行困難度
■ 可能
■ 困難
■ 不可能

【浸水面積(ha)】
 歩行可能 -
 歩行困難 -
 歩行不可能 -

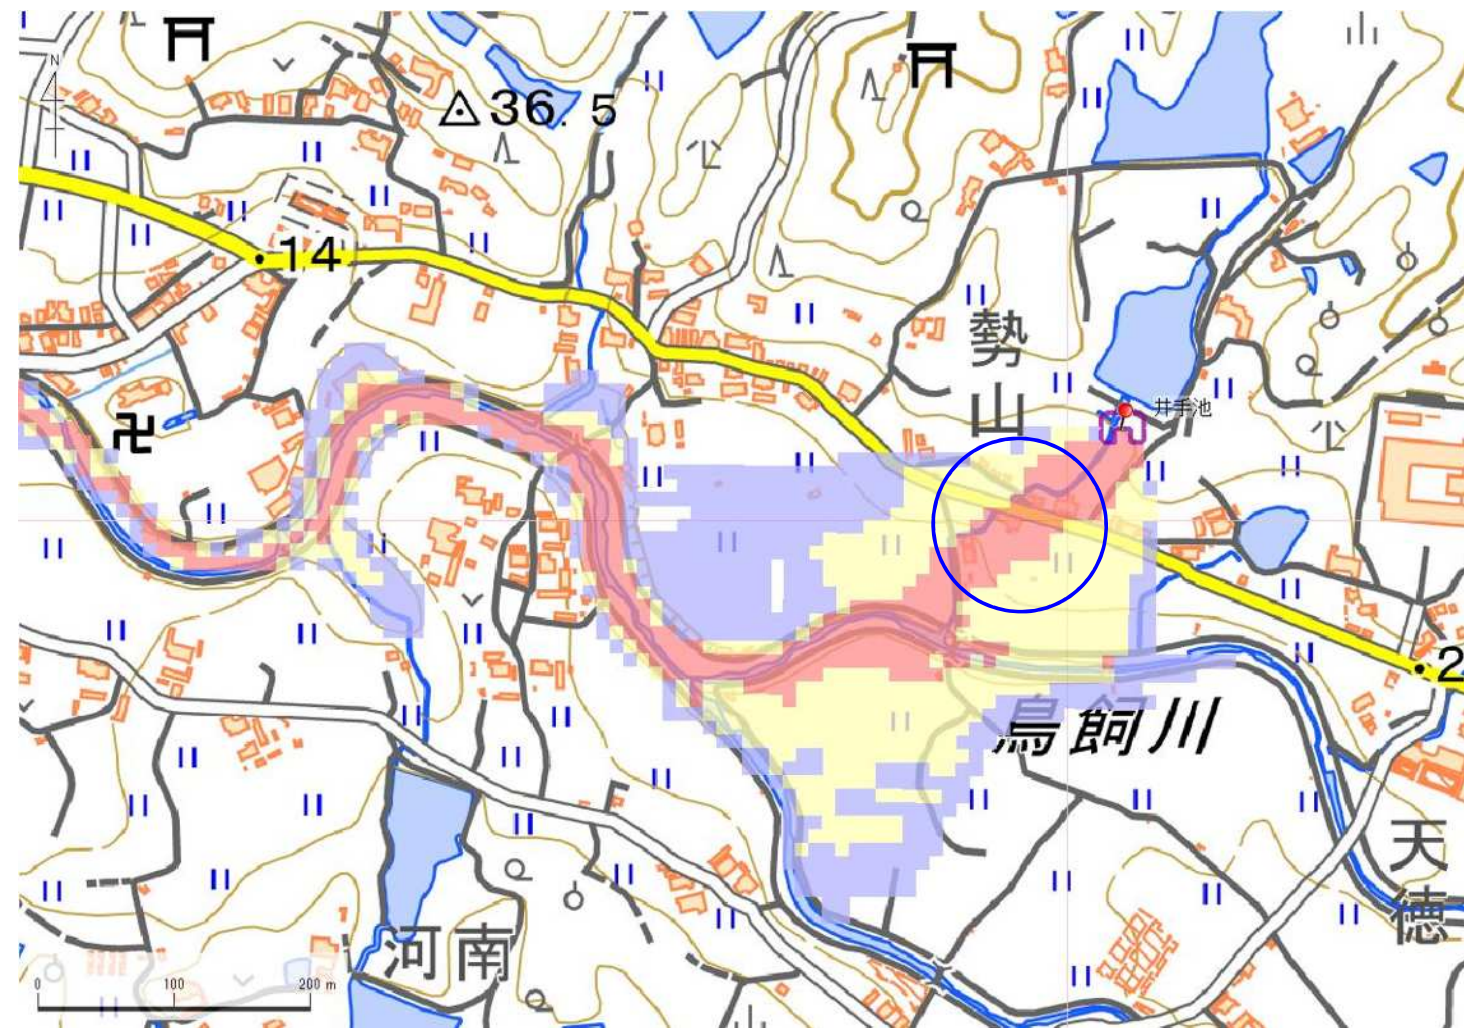
| 解析貯水量計算(上流側関連ため池含む) | | |
| 解析貯水量計 | | 49.3 |

歩行困難度

- 可能
- 困難
- 不可能

【浸水面積(ha)】

- 歩行可能 -
- 歩行困難 -
- 歩行不可能 -
